Rapport de mission de repérage des matériaux et produits contenant de l'amiante avant réalisation de travaux

10 RUE P. ET M. CURIE

77720 MORMANT

RAPPORT N° :	48LAE0102	Laboratoire d'Analyses :	ITGA
Repérage réalisé le :	13/09/2018	Adresse laboratoire :	3 RUE ARMAND HERPIN LACROIX - CS 46537 35065 RENNES CEDEX
Accompagnateur :		Numéro d'accréditation :	1-5967
Par :	Gaetan BEDEL	Organisme d'assurance professionnelle :	AXA France
N° certificat :	CPDI3869	Adresse assurance :	313 Terrasses de l'Arche 92727 NANTERRE CEDEX
Date d'obtention :	22/04/2016	N° de contrat d'assurance :	10063271004
Organisme certificateur	I.CERT PARC EDONIA - BAT G - RUE DE LA TERRE VICTORIA - 35760 SAINT GREGOIRE	Date de validité :	31/12/2018

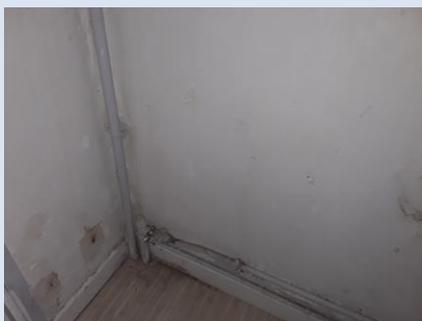
PRELEVEMENT : 48LAE0102P001			
NOM DU CLIENT	NUMERO DU DOSSIER		PIECE OU LOCAL
OPH77	48LAE0102 13/09/2018		Salle de bains
ELEMENT	DESCRIPTIF DU LABORATOIRE	DATE DE PRELEVEMENT	NOM DE L'OPERATEUR
Enduit / Peinture béton	Enduit plâtreux blanc en vrac + peintures multiples non séparable	13/09/2018	BEDEL Gaetan
LOCALISATION		RESULTAT	
Mur B		Amiante non détecté

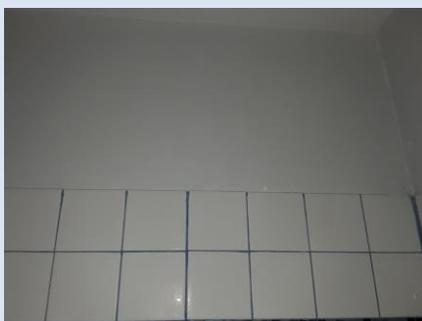
PRELEVEMENT : 48LAE0102P002			
NOM DU CLIENT	NUMERO DU DOSSIER		PIECE OU LOCAL
OPH77	48LAE0102 13/09/2018		Salle de bains
ELEMENT	DESCRIPTIF DU LABORATOIRE	DATE DE PRELEVEMENT	NOM DE L'OPERATEUR
Enduit / Peinture	Enduit plâtreux blanc en vrac + peintures multiples non séparable	13/09/2018	BEDEL Gaetan
LOCALISATION		RESULTAT	
Mur A		Amiante non détecté

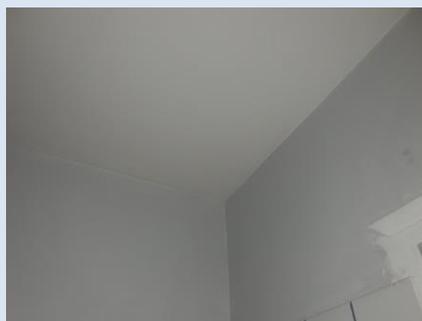
PRELEVEMENT : 48LAE0102P003			
NOM DU CLIENT	NUMERO DU DOSSIER	PIECE OU LOCAL	
OPH77	48LAE0102 13/09/2018	Salle de bains	
ELEMENT	DESCRIPTIF DU LABORATOIRE	DATE DE PRELEVEMENT	NOM DE L'OPERATEUR
Enduit / Peinture béton	Enduit plâtreux blanc en faible quantité en vrac non séparable + peinture en faible quantité non séparable	13/09/2018	BEDEL Gaetan
LOCALISATION		RESULTAT	
Plafond		Amiante non détecté

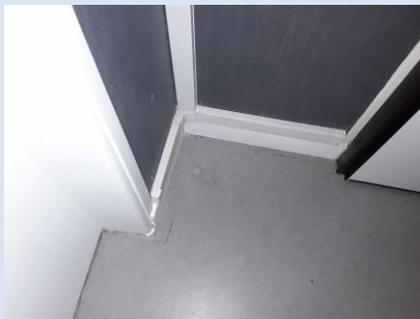
PRELEVEMENT : 48LAE0102P005			
NOM DU CLIENT	NUMERO DU DOSSIER		PIECE OU LOCAL
OPH77	48LAE0102 13/09/2018		Entrée
ELEMENT	DESCRIPTIF DU LABORATOIRE	DATE DE PRELEVEMENT	NOM DE L'OPERATEUR
Revêtement souple	Revêtement souple gris	13/09/2018	BEDEL Gaetan
LOCALISATION		RESULTAT	
Sol		Fr1:Amiante non détecté

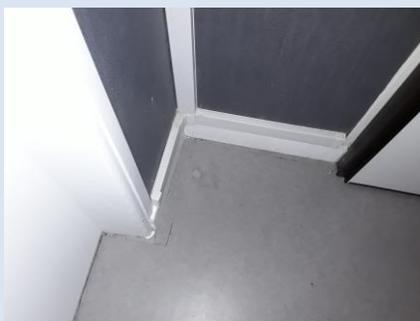
PRELEVEMENT : 48LAE0102P005			
NOM DU CLIENT	NUMERO DU DOSSIER		PIECE OU LOCAL
OPH77	48LAE0102 13/09/2018		Entrée
ELEMENT	DESCRIPTIF DU LABORATOIRE	DATE DE PRELEVEMENT	NOM DE L'OPERATEUR
Revêtement souple	Dalle dure cassante grise	13/09/2018	BEDEL Gaetan
LOCALISATION		RESULTAT	
Sol		Fr2:Amiante détecté (Chrysotile)

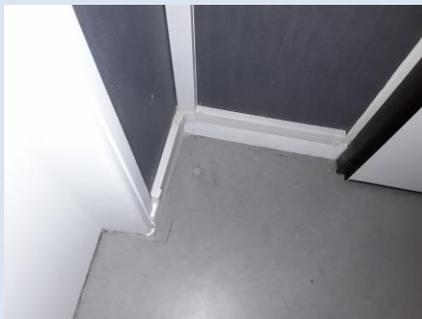
PRELEVEMENT : 48LAE0102P005

NOM DU CLIENT	NUMERO DU DOSSIER	PIECE OU LOCAL	
OPH77	48LAE0102 13/09/2018	Entrée	
ELEMENT	DESCRIPTIF DU LABORATOIRE	DATE DE PRELEVEMENT	NOM DE L'OPERATEUR
Revêtement souple	Colle bitumineuse noire en faible quantité	13/09/2018	BEDEL Gaetan
LOCALISATION		RESULTAT	
Sol		Fr3:Amiante détecté (Chrysotile)

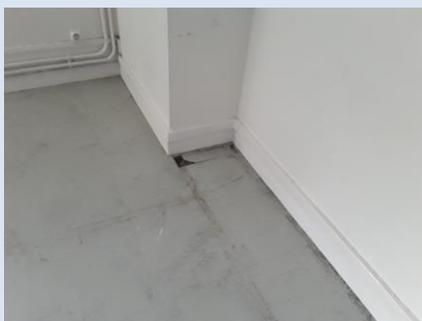
PRELEVEMENT : 48LAE0102P006

NOM DU CLIENT	NUMERO DU DOSSIER	PIECE OU LOCAL	
OPH77	48LAE0102 13/09/2018	Séjour	
ELEMENT	DESCRIPTIF DU LABORATOIRE	DATE DE PRELEVEMENT	NOM DE L'OPERATEUR
Dalle de sol	Dalle dure cassante grise	13/09/2018	BEDEL Gaetan
LOCALISATION		RESULTAT	
Sol		Fr1:Amiante détecté (Chrysotile)

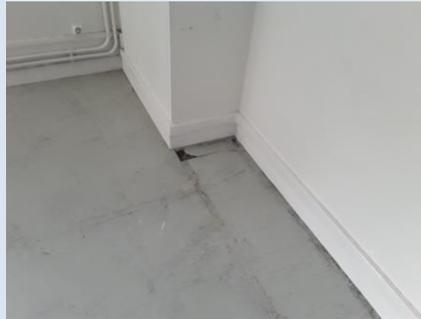
PRELEVEMENT : 48LAE0102P006			
NOM DU CLIENT	NUMERO DU DOSSIER		PIECE OU LOCAL
OPH77	48LAE0102 13/09/2018		Séjour
ELEMENT	DESCRIPTIF DU LABORATOIRE	DATE DE PRELEVEMENT	NOM DE L'OPERATEUR
Dalle de sol	Colle bitumineuse noire en faible quantité non séparable + ragréage gris en faible quantité en vrac non séparable	13/09/2018	BEDEL Gaetan
LOCALISATION		RESULTAT	
Sol		Fr2:Amiante détecté (Chrysotile)	
EMPLACEMENT
