Rapport de mission de repérage des matériaux et produits contenant de l'amiante avant réalisation de travaux

19 RUE P. ET M. CURIE

77720 MORMANT

| RAPPORT N° : | 48LAN0201 | Laboratoire d'Analyses : | ITGA |

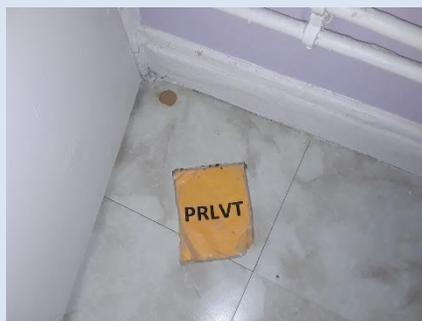
| PRELEVEMENT : 48LAN0201P001 | | | |

| PRELEVEMENT : 48LAN0201P001 | | | |
|---|---|---|---|
| Dalle de sol | Revêtement cassant beige + matériau compact gris hétérogène | 21/02/2018 | JULIEN Mickaël |
| Sol | | Fr1:Amiante non détecté | |

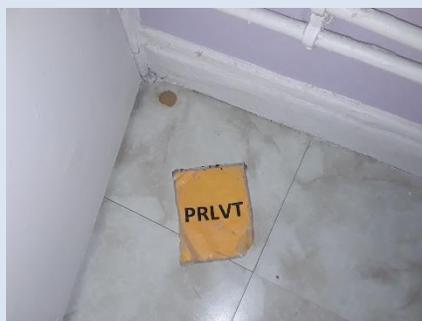
| PRELEVEMENT : 48LAN0201P001 | | | |

| PIECE | ETAGE | ELEMENTS | DESCRIPTIF LABORATOIRE | Echantillon | REPERAGE | ETAT | RESULTAT |
|---|---|---|---|---|---|---|---|
| Chambre 2 | | Dalle de sol | Colle bitumineuse noire + ragréage gris non séparable | 48LAN0201P001 | Sol | DEGRADATION PARTIELLE | Fr2:Amiante détecté (Chrysotile) |

| PRELEVEMENT : 48LAN0201P001 | | | |
|---|---|---|---|
| Dalle de sol | Colle bitumineuse noire + ragréage gris non séparable | 21/02/2018 | JULIEN Mickaël |
| Sol | | Fr2:Amiante détecté (Chrysotile) | |

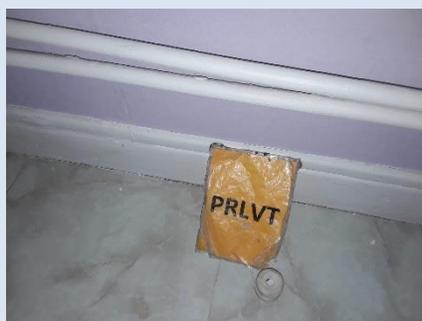
PRELEVEMENT : 48LAN0201P002

| PIECE | ETAGE | ELEMENTS | DESCRIPTIF LABORATOIRE | Echantillon | REPERAGE | ETAT | RESULTAT | METHODE |
|---|---|---|---|---|---|---|---|---|
| Chambre 2 | | Enduit | Enduit plâtreux blanc en vrac + papier non séparable + peinture non séparable | 48LAN0201P002 | Mur A | BON ETAT | Amiante non détecté | RESULTAT ANALYSE |

| NOM DU CLIENT | NUMERO DU DOSSIER | PIECE OU LOCAL | |
|---|---|---|---|
| Mur A | | Amiante non détecté | |

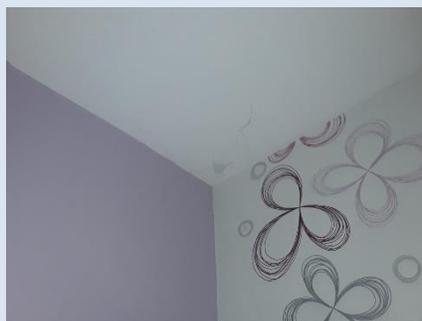
PRELEVEMENT : 48LAN0201P003

| PIECE | ETAGE | ELEMENTS | DESCRIPTIF LABORATOIRE | Echantillon | REPERAGE | ETAT | RESULTAT | METHODE |
|---|---|---|---|---|---|---|---|---|
| Chambre 2 | | Enduit béton | Enduit plâtreux blanc en vrac + peinture non séparable | 48LAN0201P003 | Plafond | BON ETAT | Amiante non détecté | RESULTAT ANALYSE |

| NOM DU CLIENT | NUMERO DU DOSSIER | PIECE OU LOCAL | |
|---|--|---|---|
| Plafond | | Amiante non détecté | |

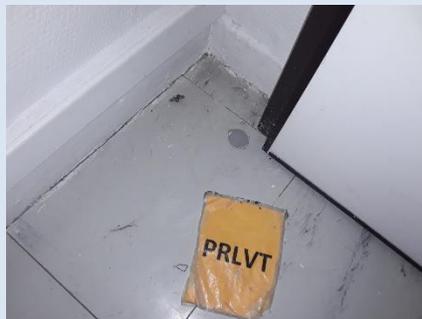
| PRELEVEMENT : 48LAN0201P004 | | | |

| PIECE | ETAGE | ELEMENTS | DESCRIPTIF LABORATOIRE | Echantillon | REPERAGE | ETAT | RESULTAT | METHODE |
|---|---|---|---|---|---|---|---|---|
| Entrée | | Dalle de sol | Dalle dure cassante grise | 48LAN0201P004 | Sol | DEGRADATION PARTIELLE | Fr1:Amiante non détecté | RESULTAT ANALYSE |

| PRELEVEMENT : 48LAN0201P004 | | | |
|---|---|---|---|
| Sol | | Fr1:Amiante non détecté | |

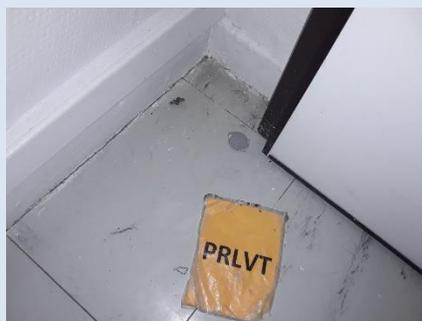
| PRELEVEMENT : 48LAN0201P004 | | | |

| PIECE | ETAGE | ELEMENTS | DESCRIPTIF LABORATOIRE | Echantillon | REPERAGE | ETAT | RESULTAT |
|---|---|---|---|---|---|---|---|
| Entrée | | Dalle de sol | Colle bitumineuse noire | 48LAN0201P004 | Sol | DEGRADATION PARTIELLE | Fr2:Amiante détecté (Chrysotile) |

| PRELEVEMENT : 48LAN0201P004 | | | |
|---|---|---|---|
| Sol | | Fr2:Amiante détecté (Chrysotile) | |

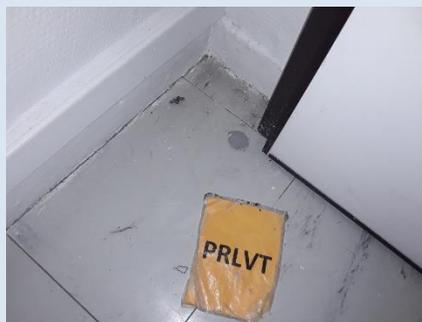
| PRELEVEMENT : 48LAN0201P004 | | | |

| PIECE | ETAG E | ELEMENTS | DESCRIPTIF LABORATOIR E | Echantillon | REPERAG E | ETAT | RESULTAT | METHOD E |
|---|---|---|---|---|---|---|---|---|
| Entrée | | Dalle de sol | Ragréage gris + sous couche de ragréage blanche en faible quantité non séparable | 48LAN0201P004 | Sol | DEGRADATIO N PARTIELLE | Fr3:Amiant e non détecté | RESULTAT ANALYSE |

| PRELEVEMENT : 48LAN0201P004 | | | |
|---|--|---|---|
| Sol | | Fr3:Amiante non détecté | |

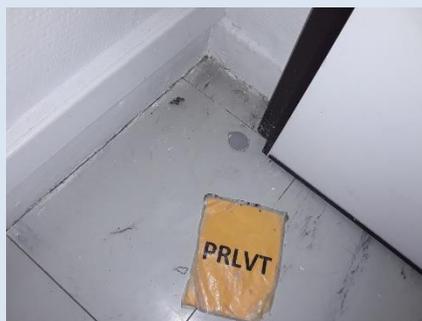
| PRELEVEMENT : 48LAN0201P004 | | | |

| PIECE | ETAG E | ELEMENTS | DESCRIPTIF LABORATOIR E | Echantillon | REPERAG E | ETAT | RESULTAT | METHOD E |
|---|---|---|---|---|---|---|---|---|
| Entrée | | Dalle de sol | Matériau compact gris hétérogène | 48LAN0201P004 | Sol | DEGRADATIO N PARTIELLE | Fr4:Amiant e non détecté | RESULTAT ANALYSE |

| PRELEVEMENT : 48LAN0201P004 | | | |
|---|---|---|---|
| Sol | | Fr4:Amiante non détecté | |

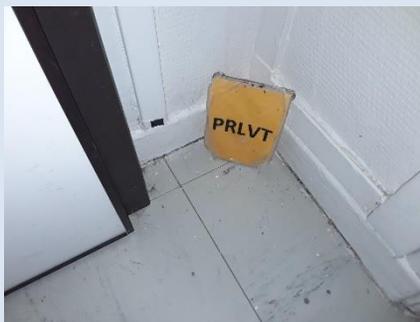
| PRELEVEMENT : 48LAN0201P005 | | | |

| PIECE | ETAG E | ELEMENTS | DESCRIPTIF LABORATOIR E | Echantillon | REPERAG E | ETAT | RESULTAT | METHOD E |
|---|---|---|---|---|---|---|---|---|
| Entrée | | Enduit béton | Enduit plâtreux blanc en vrac + enduit plâtreux beige en faible quantité en vrac non séparable + toile fibreuse blanche non séparable + peinture non séparable | 48LAN0201P005 | Mur F | BON ETAT | Amiante non détecté | RESULTAT ANALYSE |

| PRELEVEMENT : 48LAN0201P005 | | | |
|---|--|---|---|
| Mur F | | Amiante non détecté | |

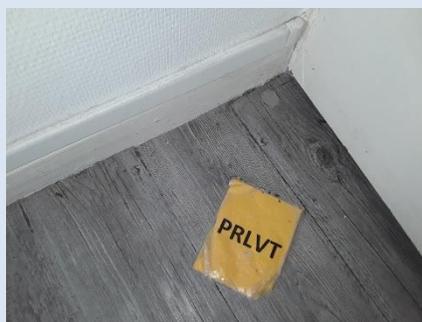
| PRELEVEMENT : 48LAN0201P006 | | | |

| PIECE | ETAG E | ELEMENTS | DESCRIPTIF LABORATOIR E | Echantillon | REPERAG E | ETAT | RESULTAT | METHOD E |
|---|---|---|---|---|---|---|---|---|
| Cuisine | | Dalle de sol | Revêtement cassant gris + colle polymère incolore non séparable + revêtement souple beige + colle polymère jaune non séparable + ragréage gris + sous couche de ragréage beige non séparable + matériau compact gris hétérogène | 48LAN0201P006 | Sol | DEGRADATIO N PARTIELLE | Amiante non détecté | RESULTAT ANALYSE |

| PRELEVEMENT : 48LAN0201P006 | | | |
|---|---|---|---|
| Sol | | Amiante non détecté | |

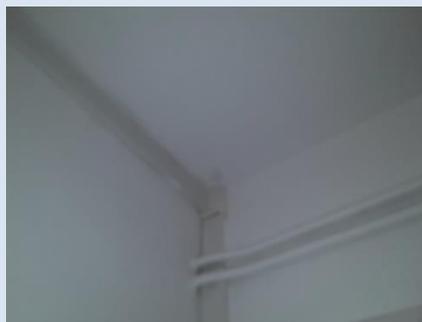
| PRELEVEMENT : 48LAN0201P007 | | | |

| PIECE | ETAG E | ELEMENTS | DESCRIPTIF LABORATOIR E | Echantillon | REPERAG E | ETAT | RESULTAT | METHOD E |
|---|---|---|---|---|---|---|---|---|
| Cuisine | | Enduit béton | Enduit plâtreux blanc en vrac + peinture non séparable | 48LAN0201P007 | Plafond | BON ETAT | Amiante non détecté | RESULTAT ANALYSE |

| PRELEVEMENT : 48LAN0201P007 | | | |
|---|--|---|---|
| Plafond | | Amiante non détecté | |

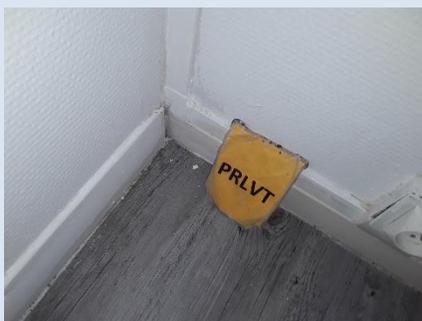
PRELEVEMENT : 48LAN0201P008

| PIECE | ETAGE | ELEMENTS | DESCRIPTIF LABORATOIRE | Echantillon | REPERAGE | ETAT | RESULTAT | METHODE |
|---|---|---|---|---|---|---|---|---|
| Cuisine | | Enduit | Enduit plâtreux blanc en vrac + toile fibreuse blanche non séparable + peintures multiples non séparable | 48LAN0201P008 | Mur C | BON ETAT | Amiante non détecté | RESULTAT ANALYSE |

| NOM DU CLIENT | NUMERO DU DOSSIER | PIECE OU LOCAL | |
|---|--|---|---|
| Mur C | | Amiante non détecté | |

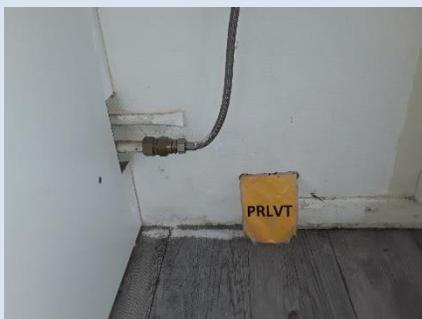
PRELEVEMENT : 48LAN0201P009

| PIECE | ETAGE | ELEMENTS | DESCRIPTIF LABORATOIRE | Echantillon | REPERAGE | ETAT | RESULTAT | METHODE |
|---|---|---|---|---|---|---|---|---|
| Cuisine | | Enduit béton | Enduit plâtreux blanc en vrac + toile fibreuse blanche non séparable + peinture non séparable | 48LAN0201P009 | Mur A | BON ETAT | Amiante non détecté | RESULTAT ANALYSE |

| NOM DU CLIENT | NUMERO DU DOSSIER | PIECE OU LOCAL | |
|---|---|---|---|
| Mur A | | Amiante non détecté | |

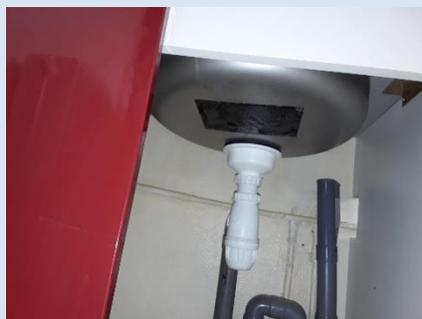
| PIECE | ETAGE | ELEMENTS | DESCRIPTIF LABORATOIRE | Echantillon | REPERAGE | ETAT | RESULTAT | METHODE |
|---|---|---|---|---|---|---|---|---|
| Cuisine | | Revêtement bitumineux | Tampon bitumineux noir | 48LAN0201P011 | Sous évier | BON ETAT | Amiante non détecté | RESULTAT ANALYSE |

| PRELEVEMENT : 48LAN0201P011 | | | |
|---|---|---|---|
| Sous évier | | Amiante non détecté | |
