## Rapport de mission de repérage des matériaux et produits contenant de l'amiante avant réalisation de travaux

8 RUE P. ET M. CURIE LGT 2

77720 MORMANT

RAPPORT N° :	48LAD0202	Laboratoire d'Analyses :	ITGA
Repérage réalisé le :	09/02/2018	Adresse laboratoire :	3 RUE ARMAND HERPIN LACROIX - CS 46537 35065 RENNES CEDEX
Accompagnateur :		Numéro d'accréditation :	1-5967
Par :	Mickaël JULIEN	Organisme d'assurance professionnelle :	ALLIANZ
N° certificat :	CPDI 4129	Adresse assurance :	Direction Opérations Entreprises 5C Esplanade Charles de Gaulle 33081 BORDEAUX CEDEX
Date d'obtention :	01/01/2017	N° de contrat d'assurance :	55832566
Organisme certificateur	I.CERT Parc Edonia - Bâtiment G - Rue de la Terre Victoria - 35760 SAINT-GREGOIRE	Date de validité :	31/12/2018

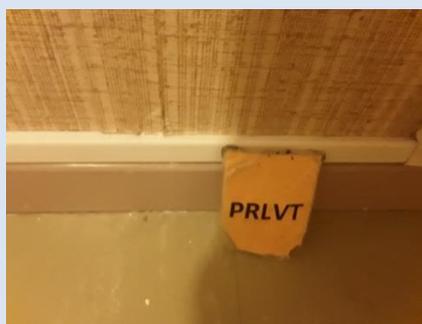
PRELEVEMENT : 48LAD0202P001			
NOM DU CLIENT	NUMERO DU DOSSIER		PIECE OU LOCAL
OPH77	48LAD0202 09/02/2018		Chambre 1
ELEMENT	DESCRIPTIF DU LABORATOIRE	DATE DE PRELEVEMENT	NOM DE L'OPERATEUR
Enduit	Enduit plâtreux blanc en vrac + papier peint non séparable + peinture non séparable + matériau souple blanc non séparable	09/02/2018	JULIEN Mickaël
LOCALISATION		RESULTAT	
Mur D		Amiante non détecté

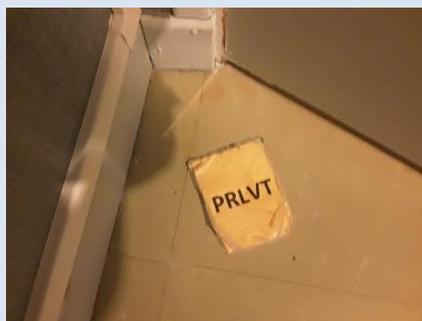
PRELEVEMENT : 48LAD0202P003			
NOM DU CLIENT	NUMERO DU DOSSIER	PIECE OU LOCAL	
OPH77	48LAD0202 09/02/2018	Chambre 3	
ELEMENT	DESCRIPTIF DU LABORATOIRE	DATE DE PRELEVEMENT	NOM DE L'OPERATEUR
Dalle de sol	Dalle dure cassante beige	09/02/2018	JULIEN Mickaël
LOCALISATION		RESULTAT	
Sol		Fr1:Amiante détecté (Chrysotile)

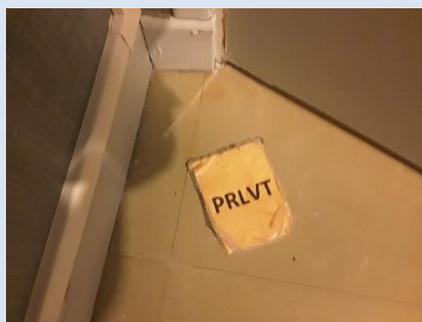
PRELEVEMENT : 48LAD0202P003			
NOM DU CLIENT	NUMERO DU DOSSIER	PIECE OU LOCAL	
OPH77	48LAD0202 09/02/2018	Chambre 3	
ELEMENT	DESCRIPTIF DU LABORATOIRE	DATE DE PRELEVEMENT	NOM DE L'OPERATEUR
Dalle de sol	Colle bitumineuse noire + ragréage gris en faible quantité non séparable + sous couche de ragréage blanche en faible quantité non séparable	09/02/2018	JULIEN Mickaël
LOCALISATION		RESULTAT	
Sol		Fr2:Amiante détecté (Chrysotile)

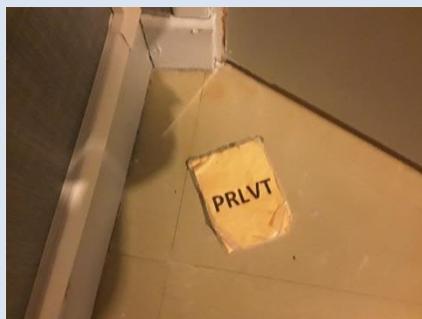
PRELEVEMENT : 48LAD0202P003			
NOM DU CLIENT	NUMERO DU DOSSIER	PIECE OU LOCAL	
OPH77	48LAD0202 09/02/2018	Chambre 3	
ELEMENT	DESCRIPTIF DU LABORATOIRE	DATE DE PRELEVEMENT	NOM DE L'OPERATEUR
Dalle de sol	Matériau compact gris hétérogène	09/02/2018	JULIEN Mickaël
LOCALISATION		RESULTAT	
Sol		Fr3:Amiante non détecté

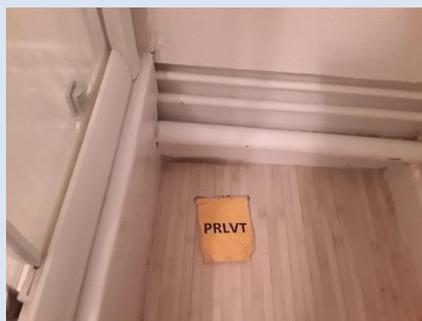
PRELEVEMENT : 48LAD0202P004			
NOM DU CLIENT	NUMERO DU DOSSIER	PIECE OU LOCAL	
OPH77	48LAD0202 09/02/2018	Salle de bains	
ELEMENT	DESCRIPTIF DU LABORATOIRE	DATE DE PRELEVEMENT	NOM DE L'OPERATEUR
Enduit plaque de plâtre	Enduit plâtreux blanc en vrac + carton non séparable + toile fibreuse blanche non séparable + peinture non séparable	09/02/2018	JULIEN Mickaël
LOCALISATION		RESULTAT	
Mur B		Amiante non détecté

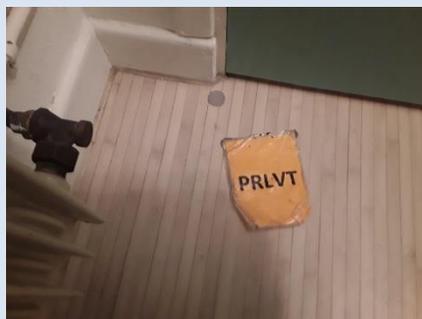
PRELEVEMENT : 48LAD0202P005			
NOM DU CLIENT	NUMERO DU DOSSIER	PIECE OU LOCAL	
OPH77	48LAD0202 09/02/2018	Salle de bains	
ELEMENT	DESCRIPTIF DU LABORATOIRE	DATE DE PRELEVEMENT	NOM DE L'OPERATEUR
Revêtement souple	Revêtement souple beige + colle polymère jaune non séparable + revêtement souple gris + colle polymère jaune non séparable	09/02/2018	JULIEN Mickaël
LOCALISATION		RESULTAT	
Sol		Fr1:Amiante non détecté

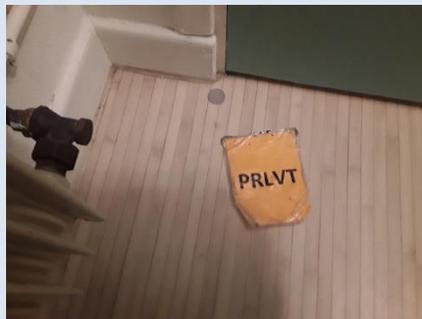
PRELEVEMENT : 48LAD0202P005			
NOM DU CLIENT	NUMERO DU DOSSIER	PIECE OU LOCAL	
OPH77	48LAD0202 09/02/2018	Salle de bains	
ELEMENT	DESCRIPTIF DU LABORATOIRE	DATE DE PRELEVEMENT	NOM DE L'OPERATEUR
Revêtement souple	Dalle dure cassante grise	09/02/2018	JULIEN Mickaël
LOCALISATION		RESULTAT	
Sol		Fr2:Amiante détecté (Chrysotile)

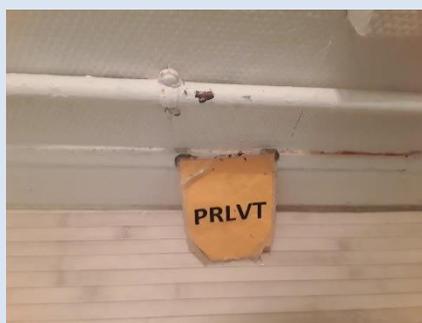
PRELEVEMENT : 48LAD0202P006			
NOM DU CLIENT	NUMERO DU DOSSIER	PIECE OU LOCAL	
OPH77	48LAD0202 09/02/2018	Salle de bains	
ELEMENT	DESCRIPTIF DU LABORATOIRE	DATE DE PRELEVEMENT	NOM DE L'OPERATEUR
Peinture	Peintures multiples	09/02/2018	JULIEN Mickaël
LOCALISATION		RESULTAT	
Réseaux de distribution		Amiante non détecté

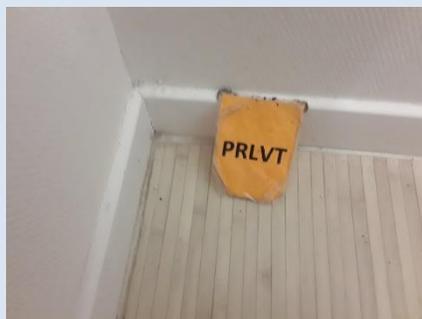
PRELEVEMENT : 48LAD0202P008			
NOM DU CLIENT	NUMERO DU DOSSIER	PIECE OU LOCAL	
OPH77	48LAD0202 09/02/2018	WC	
ELEMENT	DESCRIPTIF DU LABORATOIRE	DATE DE PRELEVEMENT	NOM DE L'OPERATEUR
Enduit	Enduit plâtreux blanc en vrac + enduit plâtreux beige en vrac non séparable + toile fibreuse blanche non séparable + peintures multiples non séparable	09/02/2018	JULIEN Mickaël
LOCALISATION		RESULTAT	
Mur B		Amiante non détecté

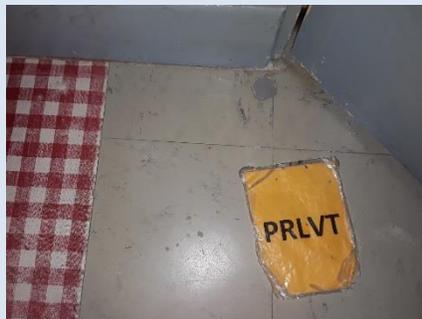
PRELEVEMENT : 48LAD0202P009			
NOM DU CLIENT	NUMERO DU DOSSIER	PIECE OU LOCAL	
OPH77	48LAD0202 09/02/2018	Débarras	
ELEMENT	DESCRIPTIF DU LABORATOIRE	DATE DE PRELEVEMENT	NOM DE L'OPERATEUR
Dalle de sol	Dalle dure cassante beige	09/02/2018	JULIEN Mickaël
LOCALISATION		RESULTAT	
Sol		Fr1:Amiante détecté (Chrysotile)

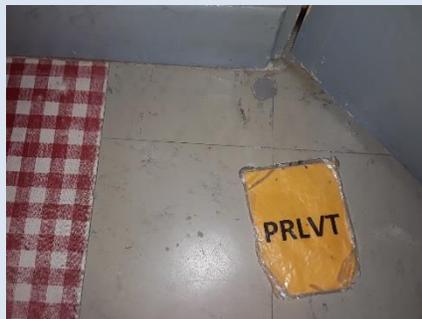
PRELEVEMENT : 48LAD0202P009			
NOM DU CLIENT	NUMERO DU DOSSIER	PIECE OU LOCAL	
OPH77	48LAD0202 09/02/2018	Débarras	
ELEMENT	DESCRIPTIF DU LABORATOIRE	DATE DE PRELEVEMENT	NOM DE L'OPERATEUR
Dalle de sol	Colle bitumineuse noire + ragréage gris en faible quantité non séparable + sous couche de ragréage blanche en faible quantité non séparable	09/02/2018	JULIEN Mickaël
LOCALISATION		RESULTAT	
Sol		Fr2:Amiante détecté (Chrysotile)

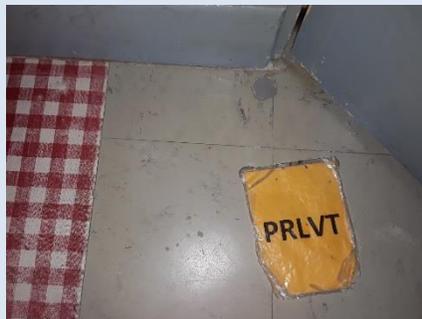
PRELEVEMENT : 48LAD0202P009			
NOM DU CLIENT	NUMERO DU DOSSIER	PIECE OU LOCAL	
OPH77	48LAD0202 09/02/2018	Débarras	
ELEMENT	DESCRIPTIF DU LABORATOIRE	DATE DE PRELEVEMENT	NOM DE L'OPERATEUR
Dalle de sol	Matériau compact gris hétérogène	09/02/2018	JULIEN Mickaël
LOCALISATION		RESULTAT	
Sol		Fr3:Amiante non détecté

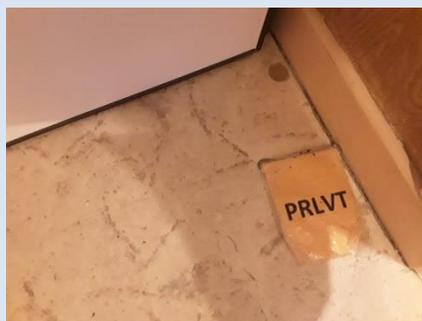
PRELEVEMENT : 48LAD0202P010			
NOM DU CLIENT	NUMERO DU DOSSIER	PIECE OU LOCAL	
OPH77	48LAD0202 09/02/2018	Entrée	
ELEMENT	DESCRIPTIF DU LABORATOIRE	DATE DE PRELEVEMENT	NOM DE L'OPERATEUR
Revêtement souple	Revêtement souple beige	09/02/2018	JULIEN Mickaël
LOCALISATION		RESULTAT	
Sol		Fr1:Amiante non détecté

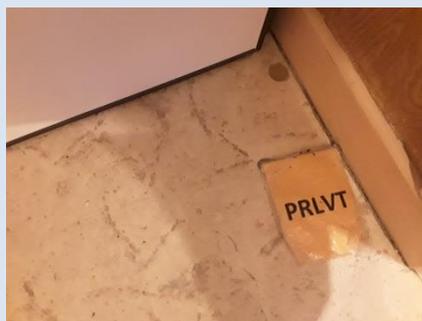
PRELEVEMENT : 48LAD0202P010			
NOM DU CLIENT	NUMERO DU DOSSIER	PIECE OU LOCAL	
OPH77	48LAD0202 09/02/2018	Entrée	
ELEMENT	DESCRIPTIF DU LABORATOIRE	DATE DE PRELEVEMENT	NOM DE L'OPERATEUR
Revêtement souple	Colle bitumineuse noire + ragréage gris en faible quantité non séparable + sous couche de ragréage blanche non séparable	09/02/2018	JULIEN Mickaël
LOCALISATION		RESULTAT	
Sol		Fr2:Amiante détecté (Chrysotile)

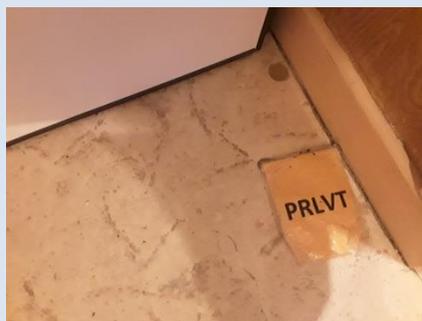
PRELEVEMENT : 48LAD0202P010			
NOM DU CLIENT	NUMERO DU DOSSIER	PIECE OU LOCAL	
OPH77	48LAD0202 09/02/2018	Entrée	
ELEMENT	DESCRIPTIF DU LABORATOIRE	DATE DE PRELEVEMENT	NOM DE L'OPERATEUR
Revêtement souple	Matériau compact gris hétérogène	09/02/2018	JULIEN Mickaël
LOCALISATION		RESULTAT	
Sol		Fr3:Amiante non détecté

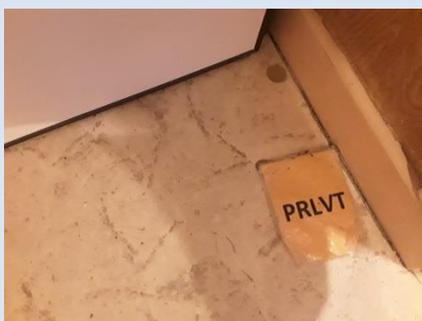
**PRELEVEMENT : 48LAD0202P010**

NOM DU CLIENT	NUMERO DU DOSSIER	PIECE OU LOCAL	
OPH77	48LAD0202 09/02/2018	Entrée	
ELEMENT	DESCRIPTIF DU LABORATOIRE	DATE DE PRELEVEMENT	NOM DE L'OPERATEUR
Revêtement souple	Colle polymère jaune non séparable + dalle dure cassante grise	09/02/2018	JULIEN Mickaël
LOCALISATION		RESULTAT	
Sol		Fr4:Amiante détecté (Chrysotile)

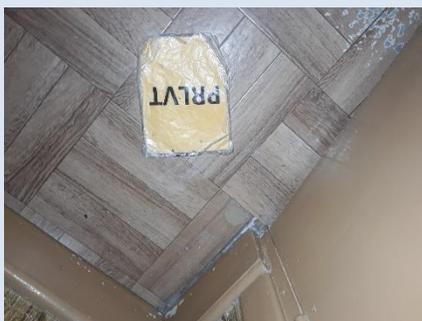
**PRELEVEMENT : 48LAD0202P011**

NOM DU CLIENT	NUMERO DU DOSSIER	PIECE OU LOCAL	
OPH77	48LAD0202 09/02/2018	Séjour	
ELEMENT	DESCRIPTIF DU LABORATOIRE	DATE DE PRELEVEMENT	NOM DE L'OPERATEUR
Revêtement souple	Revêtement souple marron	09/02/2018	JULIEN Mickaël
LOCALISATION		RESULTAT	
Sol		Fr1:Amiante non détecté

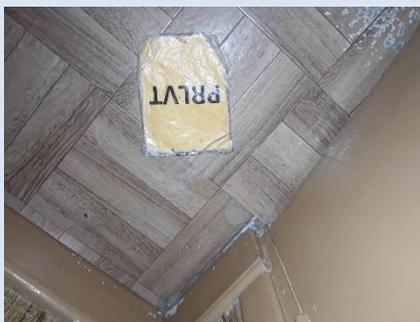
PRELEVEMENT : 48LAD0202P011			
NOM DU CLIENT	NUMERO DU DOSSIER	PIECE OU LOCAL	
OPH77	48LAD0202 09/02/2018	Séjour	
ELEMENT	DESCRIPTIF DU LABORATOIRE	DATE DE PRELEVEMENT	NOM DE L'OPERATEUR
Revêtement souple	Colle polymère jaune avec couche souple non séparable + dalle dure cassante grise	09/02/2018	JULIEN Mickaël
LOCALISATION		RESULTAT	
Sol		Fr2:Amiante détecté (Chrysotile)

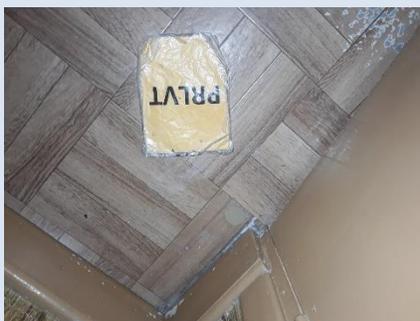
PRELEVEMENT : 48LAD0202P011			
NOM DU CLIENT	NUMERO DU DOSSIER	PIECE OU LOCAL	
OPH77	48LAD0202 09/02/2018	Séjour	
ELEMENT	DESCRIPTIF DU LABORATOIRE	DATE DE PRELEVEMENT	NOM DE L'OPERATEUR
Revêtement souple	Colle bitumineuse noire + ragréage gris en faible quantité non séparable	09/02/2018	JULIEN Mickaël
LOCALISATION		RESULTAT	
Sol		Fr3:Amiante détecté (Chrysotile)

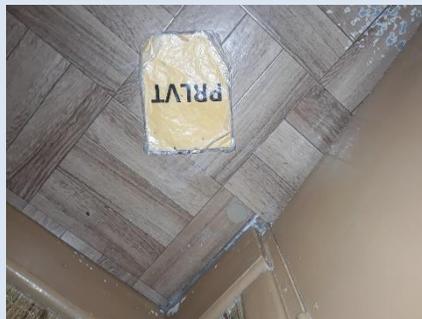
PRELEVEMENT : 48LAD0202P011			
NOM DU CLIENT	NUMERO DU DOSSIER	PIECE OU LOCAL	
OPH77	48LAD0202 09/02/2018	Séjour	
ELEMENT	DESCRIPTIF DU LABORATOIRE	DATE DE PRELEVEMENT	NOM DE L'OPERATEUR
Revêtement souple	Matériau compact gris hétérogène	09/02/2018	JULIEN Mickaël
LOCALISATION		RESULTAT	
Sol		Fr4:Amiante non détecté

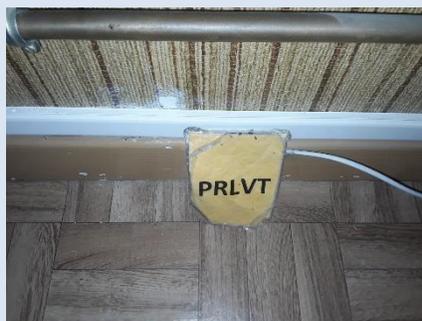
PRELEVEMENT : 48LAD0202P012			
NOM DU CLIENT	NUMERO DU DOSSIER	PIECE OU LOCAL	
OPH77	48LAD0202 09/02/2018	Séjour	
ELEMENT	DESCRIPTIF DU LABORATOIRE	DATE DE PRELEVEMENT	NOM DE L'OPERATEUR
Enduit béton	Enduit plâtreux blanc en vrac + papier peint non séparable + peinture non séparable	09/02/2018	JULIEN Mickaël
LOCALISATION		RESULTAT	
Mur C		Amiante non détecté

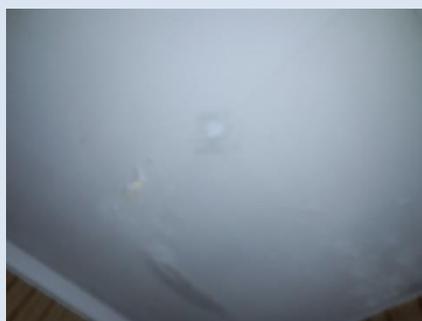
**PRELEVEMENT : 48LAD0202P013**

NOM DU CLIENT	NUMERO DU DOSSIER	PIECE OU LOCAL	
OPH77	48LAD0202 09/02/2018	Séjour	
ELEMENT	DESCRIPTIF DU LABORATOIRE	DATE DE PRELEVEMENT	NOM DE L'OPERATEUR
Enduit béton	Enduit plâtreux blanc en vrac + peinture non séparable	09/02/2018	JULIEN Mickaël
LOCALISATION		RESULTAT	
Plafond		Amiante non détecté

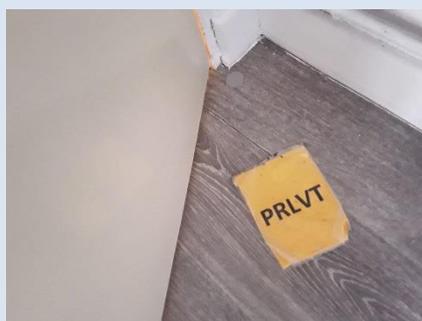
**PRELEVEMENT : 48LAD0202P014**

NOM DU CLIENT	NUMERO DU DOSSIER	PIECE OU LOCAL	
OPH77	48LAD0202 09/02/2018	Cuisine	
ELEMENT	DESCRIPTIF DU LABORATOIRE	DATE DE PRELEVEMENT	NOM DE L'OPERATEUR
Revêtement souple	Dalle dure cassante grise + colle bitumineuse noire en faible quantité	09/02/2018	JULIEN Mickaël
LOCALISATION		RESULTAT	
Sol		Fr1:Amiante détecté (Chrysotile)

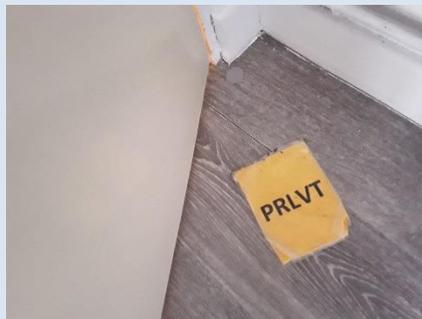
**PRELEVEMENT : 48LAD0202P014**

NOM DU CLIENT	NUMERO DU DOSSIER	PIECE OU LOCAL	
OPH77	48LAD0202 09/02/2018	Cuisine	
ELEMENT	DESCRIPTIF DU LABORATOIRE	DATE DE PRELEVEMENT	NOM DE L'OPERATEUR
Revêtement souple	Revêtement souple gris avec couche fibreuse	09/02/2018	JULIEN Mickaël
LOCALISATION		RESULTAT	
Sol		Fr2:Amiante non détecté

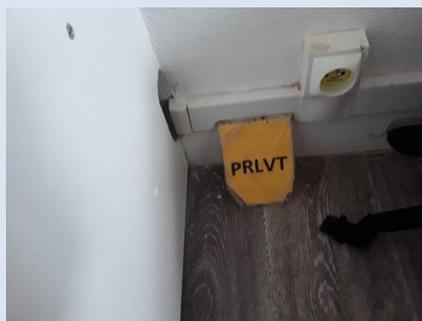
**PRELEVEMENT : 48LAD0202P015**

NOM DU CLIENT	NUMERO DU DOSSIER	PIECE OU LOCAL	
OPH77	48LAD0202 09/02/2018	Cuisine	
ELEMENT	DESCRIPTIF DU LABORATOIRE	DATE DE PRELEVEMENT	NOM DE L'OPERATEUR
Enduit béton	Enduit plâtreux blanc en vrac + toile fibreuse blanche non séparable + peinture non séparable	09/02/2018	JULIEN Mickaël
LOCALISATION		RESULTAT	
Mur B		Amiante non détecté
