Rapport de mission de repérage des matériaux et produits contenant de l'amiante avant réalisation de travaux

Norme NF X 46-020 V .2017

2 RUE PIERRE ET MARIE CURIE

2
77720 MORMANT

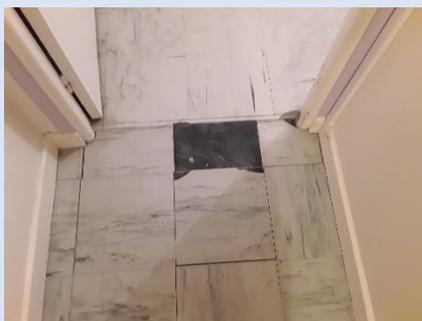
PRELEVEMENT : 48LAA0202P001			
NOM DU CLIENT	NUMERO DU DOSSIER		PIECE OU LOCAL
OPH77	48LAA0202 24/09/2019		Dégagement (Rez de chaussée)
ELEMENT	DESCRIPTIF DU LABORATOIRE	DATE DE PRELEVEMENT	NOM DE L'OPERATEUR
Dalle de sol	Dalle dure cassante beige	24/09/2019	RHENZOUR Abdessamad
LOCALISATION		RESULTAT	
Sol		Fr1:Amiante détecté (Chrysotile)

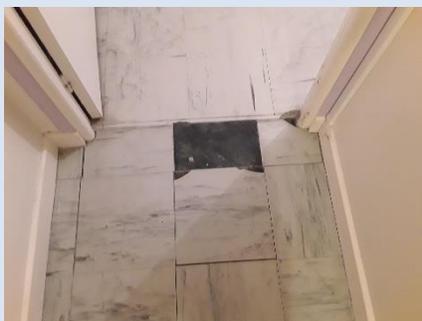
PRELEVEMENT : 48LAA0202P001			
NOM DU CLIENT	NUMERO DU DOSSIER		PIECE OU LOCAL
OPH77	48LAA0202 24/09/2019		Dégagement (Rez de chaussée)
ELEMENT	DESCRIPTIF DU LABORATOIRE	DATE DE PRELEVEMENT	NOM DE L'OPERATEUR
Dalle de sol	Colle bitumineuse noire en vrac + matériau gris en faible quantité non séparable	24/09/2019	RHENZOUR Abdessamad
LOCALISATION		RESULTAT	
Sol		Fr2:Amiante détecté (Chrysotile)

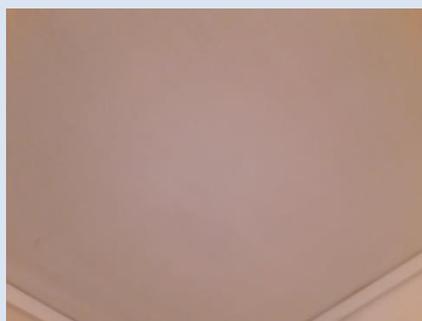
PRELEVEMENT : 48LAA0202P002			
NOM DU CLIENT	NUMERO DU DOSSIER		PIECE OU LOCAL
OPH77	48LAA0202 24/09/2019		Chambre 2 (Rez de chaussée)
ELEMENT	DESCRIPTIF DU LABORATOIRE	DATE DE PRELEVEMENT	NOM DE L'OPERATEUR
Enduit / Peinture	Peinture non séparable + enduit plâtreux blanc en vrac non séparable	24/09/2019	RHENZOUR Abdessamad
LOCALISATION		RESULTAT	
Plafond		Amiante non détecté

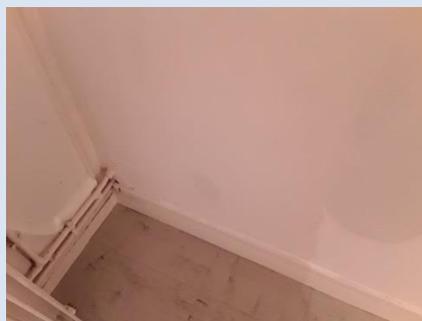
PRELEVEMENT : 48LAA0202P003			
NOM DU CLIENT	NUMERO DU DOSSIER		PIECE OU LOCAL
OPH77	48LAA0202 24/09/2019		Chambre 2 (Rez de chaussée)
ELEMENT	DESCRIPTIF DU LABORATOIRE	DATE DE PRELEVEMENT	NOM DE L'OPERATEUR
Enduit / Peinture béton	Peintures multiples non séparable + enduit plâtreux blanc en vrac non séparable	24/09/2019	RHENZOUR Abdessamad
LOCALISATION		RESULTAT	
Mur C		Amiante non détecté

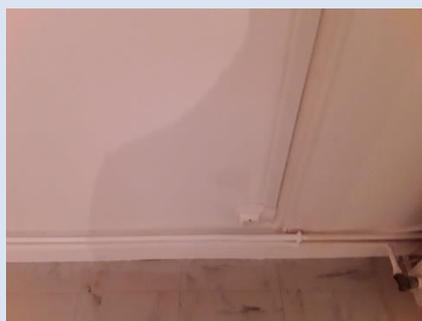
PRELEVEMENT : 48LAA0202P004			
NOM DU CLIENT	NUMERO DU DOSSIER		PIECE OU LOCAL
OPH77	48LAA0202 24/09/2019		Chambre 2 (Rez de chaussée)
ELEMENT	DESCRIPTIF DU LABORATOIRE	DATE DE PRELEVEMENT	NOM DE L'OPERATEUR
Enduit / Peinture béton	Peinture non séparable + enduit plâtreux blanc en vrac non séparable	24/09/2019	RHENZOUR Abdessamad
LOCALISATION		RESULTAT	
Mur B		Amiante non détecté

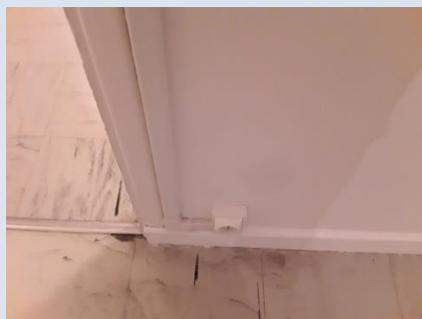
PRELEVEMENT : 48LAA0202P005			
NOM DU CLIENT	NUMERO DU DOSSIER		PIECE OU LOCAL
OPH77	48LAA0202 24/09/2019		Chambre 2 (Rez de chaussée)
ELEMENT	DESCRIPTIF DU LABORATOIRE	DATE DE PRELEVEMENT	NOM DE L'OPERATEUR
Enduit / Peinture	Peintures multiples non séparable + enduit plâtreux blanc en vrac non séparable	24/09/2019	RHENZOUR Abdessamad
LOCALISATION		RESULTAT	
Mur D		Amiante non détecté
