Rapport de repérage des matériaux et produits contenant de l'amiante avant réalisation de travaux dans un immeuble bâti

1
18, Rue P. et M. Curie - Logement 1
ESC AM
77720 MORMANT

Date du rapport : 17/09/2020

48LAM0201 17/09/2020 - 05:46

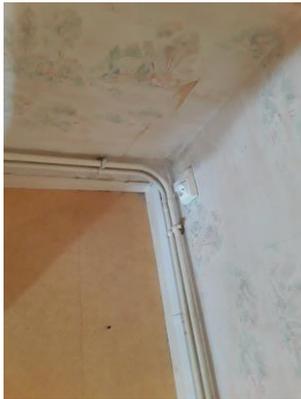
Identification : P001
Pièce et étage : Chambre 3 R+2
Localisation : Mur C
Parties d'ouvrages ou de composants : Murs et cloisons maçonnés (Enduits à base de plâtre projetés, lissés ou talochés)
Descriptif Laboratoire : Peinture non séparable + matériau plâtreux blanc avec couche cartonnée et poussières + matériau plâtreux beige avec couche en papier non séparable
Résultat (justification) : Amiante non détectée (RESULTAT ANALYSE)

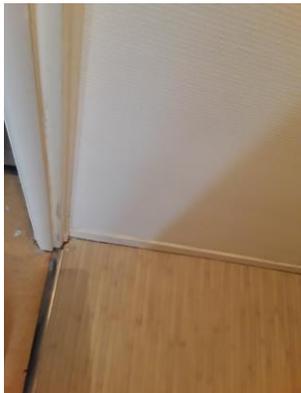
Identification : P008
Pièce et étage : WC R+2
Localisation : Mur B
Parties d'ouvrages ou de composants : Murs et cloisons maçonnés (Enduits à base de plâtre projetés, lissés ou talochés)
Descriptif Laboratoire : Peinture avec couche en toile et poussières non séparable + matériau plâtreux blanc avec couche cartonnée et poussières
Résultat (justification) : Amiante non détectée (RESULTAT ANALYSE)

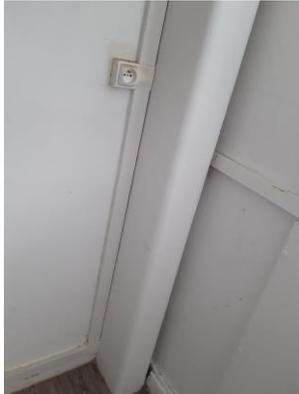
Identification : P014
Pièce et étage : Cuisine R+2
Localisation : Conduits
Parties d'ouvrages ou de composants : Conduits de fluides (air, eau, vapeur, fumée, échappement, autres fluides) (Conduits en fibres-ciment)
Descriptif Laboratoire : Peintures multiples non séparable + matériau marron en vrac non séparable
Résultat (justification) : Amiante non détectée (RESULTAT ANALYSE)

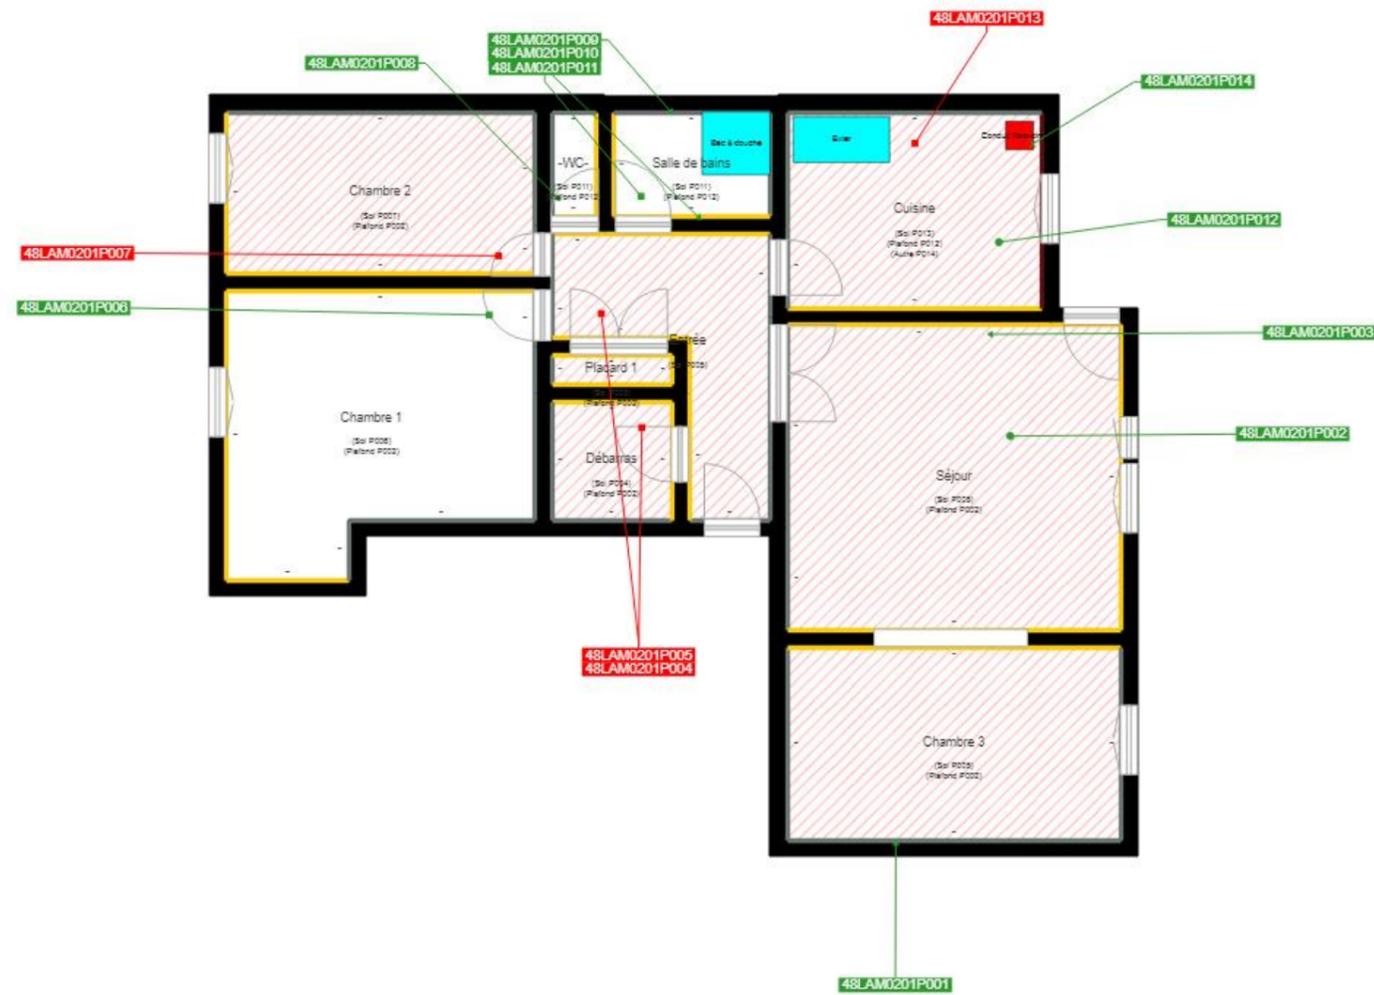
PLANCHE DE REPERAGE

Appartement 201 du bâtiment n 18
