Rapport de mission de repérage des matériaux et produits contenant de l'amiante avant réalisation de travaux

Norme NF X 46-020 V .2017

18 RUE PIERRE ET MARIE CURIE

LOGEMENT 2
77720 MORMANT

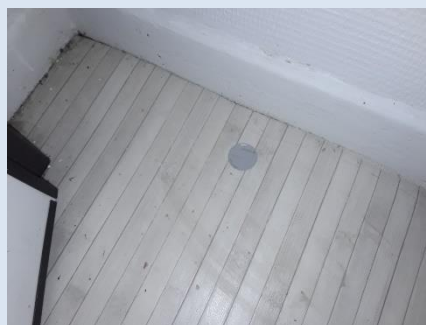
PRELEVEMENT : 48LAM0202P001			
NOM DU CLIENT	NUMERO DU DOSSIER	PIECE OU LOCAL	
OPH77	48LAM0202 26/06/2019	Entrée (R+2)	
ELEMENT	DESCRIPTIF DU LABORATOIRE	DATE DE PRELEVEMENT	NOM DE L'OPERATEUR
Revêtement souple	Colle bitumineuse noire	26/06/2019	BENAOUDA Mostefa
LOCALISATION		RESULTAT	
Sol		AmianteDetecte

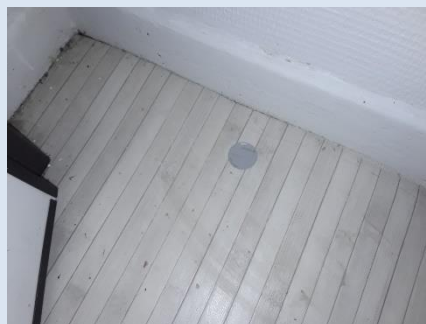
PRELEVEMENT : 48LAM0202P001			
NOM DU CLIENT	NUMERO DU DOSSIER	PIECE OU LOCAL	
OPH77	48LAM0202 26/06/2019	Entrée (R+2)	
ELEMENT	DESCRIPTIF DU LABORATOIRE	DATE DE PRELEVEMENT	NOM DE L'OPERATEUR
Revêtement souple	Matériau compact gris hétérogène	26/06/2019	BENAOUDA Mostefa
LOCALISATION		RESULTAT	
Sol		AmianteNonDetecte

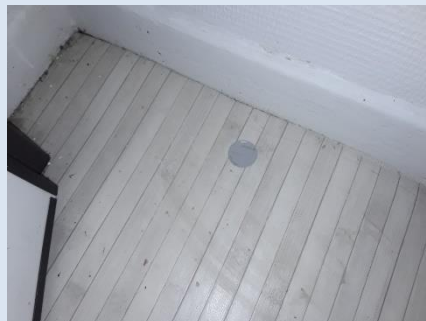
PRELEVEMENT : 48LAM0202P001			
NOM DU CLIENT	NUMERO DU DOSSIER	PIECE OU LOCAL	
OPH77	48LAM0202 26/06/2019	Entrée (R+2)	
ELEMENT	DESCRIPTIF DU LABORATOIRE	DATE DE PRELEVEMENT	NOM DE L'OPERATEUR
Revêtement souple	Revêtement cassant beige	26/06/2019	BENAOUDA Mostefa
LOCALISATION		RESULTAT	
Sol		PresenceDeFibres

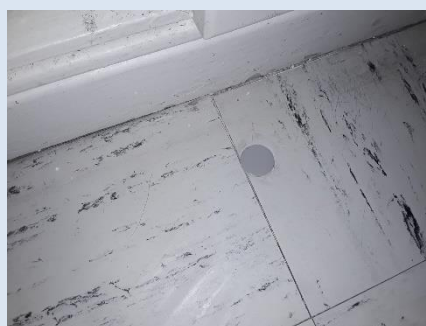
PRELEVEMENT : 48LAM0202P002			
NOM DU CLIENT	NUMERO DU DOSSIER	PIECE OU LOCAL	
OPH77	48LAM0202 26/06/2019	Séjour (R+2)	
ELEMENT	DESCRIPTIF DU LABORATOIRE	DATE DE PRELEVEMENT	NOM DE L'OPERATEUR
Colle	Revêtement souple beige	26/06/2019	BENAOUDA Mostefa
LOCALISATION		RESULTAT	
Sol		AmianteNonDetecte

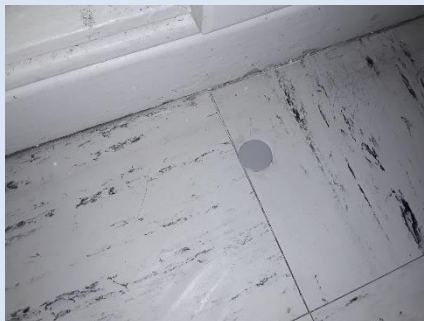
PRELEVEMENT : 48LAM0202P002			
NOM DU CLIENT	NUMERO DU DOSSIER	PIECE OU LOCAL	
OPH77	48LAM0202 26/06/2019	Séjour (R+2)	
ELEMENT	DESCRIPTIF DU LABORATOIRE	DATE DE PRELEVEMENT	NOM DE L'OPERATEUR
Colle	Colle bitumineuse noire	26/06/2019	BENAOUDA Mostefa
LOCALISATION		RESULTAT	
Sol		AmianteDetecte

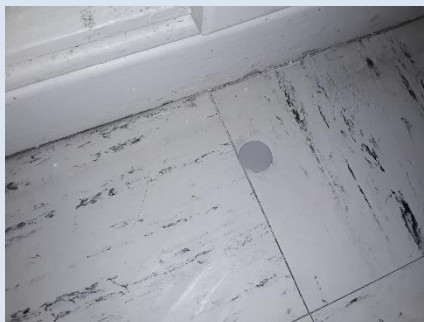
PRELEVEMENT : 48LAM0202P002			
NOM DU CLIENT	NUMERO DU DOSSIER	PIECE OU LOCAL	
OPH77	48LAM0202 26/06/2019	Séjour (R+2)	
ELEMENT	DESCRIPTIF DU LABORATOIRE	DATE DE PRELEVEMENT	NOM DE L'OPERATEUR
Colle	Colle polymère jaune en faible quantité non séparable + revêtement cassant beige	26/06/2019	BENAOUDA Mostefa
LOCALISATION		RESULTAT	
Sol		AmianteNonDetecte

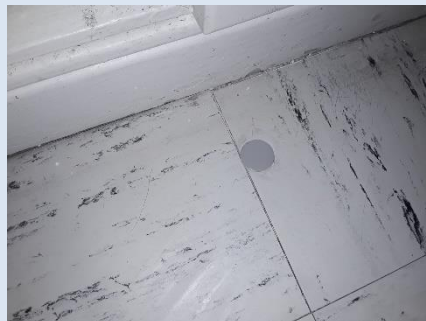
PRELEVEMENT : 48LAM0202P002			
NOM DU CLIENT	NUMERO DU DOSSIER	PIECE OU LOCAL	
OPH77	48LAM0202 26/06/2019	Séjour (R+2)	
ELEMENT	DESCRIPTIF DU LABORATOIRE	DATE DE PRELEVEMENT	NOM DE L'OPERATEUR
Colle	Matériau compact gris hétérogène	26/06/2019	BENAOUDA Mostefa
LOCALISATION		RESULTAT	
Sol		AmianteNonDetecte

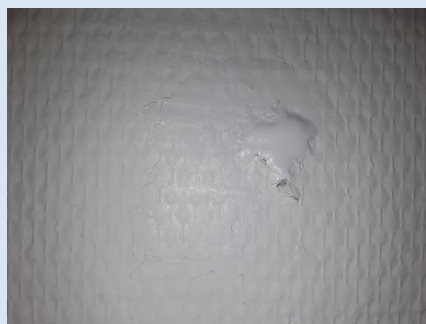
PRELEVEMENT : 48LAM0202P003			
NOM DU CLIENT	NUMERO DU DOSSIER	PIECE OU LOCAL	
OPH77	48LAM0202 26/06/2019	Cuisine (R+2)	
ELEMENT	DESCRIPTIF DU LABORATOIRE	DATE DE PRELEVEMENT	NOM DE L'OPERATEUR
Enduit	Enduit plâtreux blanc en vrac + peinture non séparable	26/06/2019	BENAOUDA Mostefa
LOCALISATION		RESULTAT	
Mur B		AmianteNonDetecte

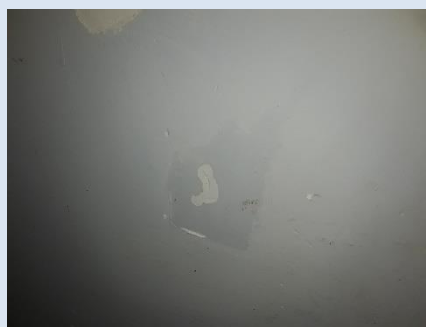
PRELEVEMENT : 48LAM0202P004			
NOM DU CLIENT	NUMERO DU DOSSIER		PIECE OU LOCAL
OPH77	48LAM0202 26/06/2019		Débarras (R+2)
ELEMENT	DESCRIPTIF DU LABORATOIRE	DATE DE PRELEVEMENT	NOM DE L'OPERATEUR
Enduit	Enduit plâtreux blanc en vrac + peinture non séparable	26/06/2019	BENAOUDA Mostefa
LOCALISATION		RESULTAT	
Mur C		AmianteNonDetecte

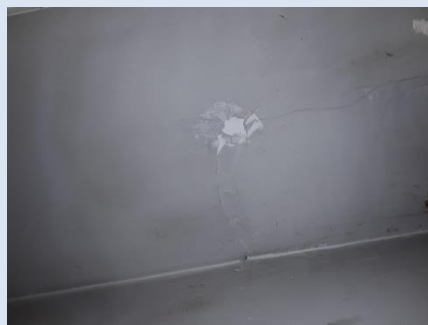
PRELEVEMENT : 48LAM0202P006			
NOM DU CLIENT	NUMERO DU DOSSIER		PIECE OU LOCAL
OPH77	48LAM0202 26/06/2019		Débarras (R+2)
ELEMENT	DESCRIPTIF DU LABORATOIRE	DATE DE PRELEVEMENT	NOM DE L'OPERATEUR
Enduit	Enduit plâtreux blanc en vrac + peinture non séparable	26/06/2019	BENAOUDA Mostefa
LOCALISATION		RESULTAT	
Plafond		AmianteNonDetecte
