Rapport de repérage des matériaux et produits contenant de l'amiante avant réalisation de travaux dans un immeuble bâti

Numéro de dossier : MA2203037691
Date d'édition: 13/04/2022

2 Rue Pierre et Marie Curie
(porte 1)
77720 Mormant

Lot numéro 48LAA0101,

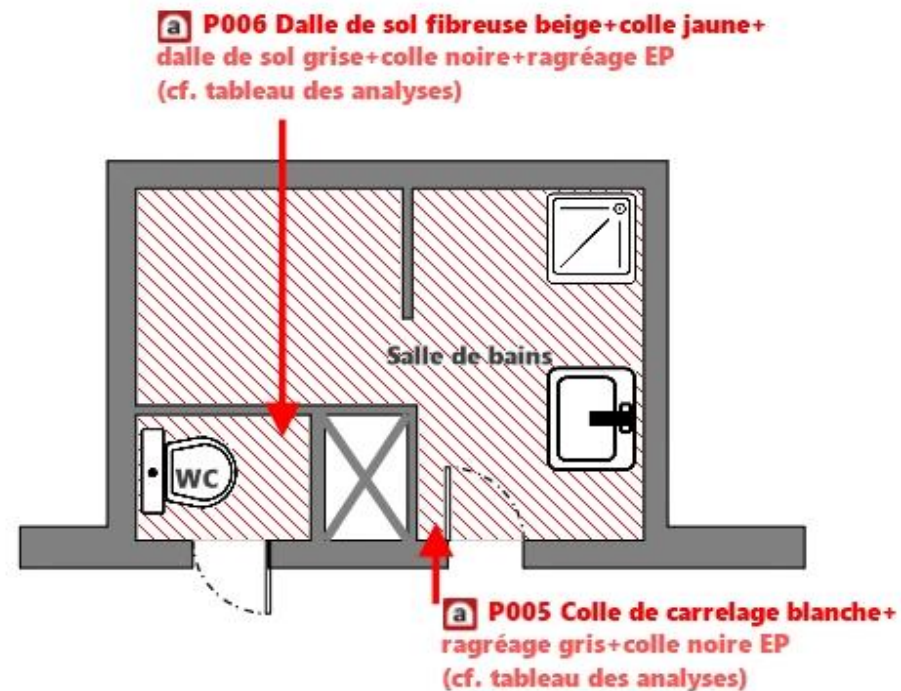
Sols

Planche de repérage des matériaux et produits amiantés
Affaire	MA2203037691
Opération	BENKHIRA aissa
Site	48LAA0101
	2 Rue Pierre et Marie Curie (48LAA0101)
	77720 Mormant
Date de réalisation	13/04/2022
Matériaux et produits contenant de l'amiante	
	Surface amianté
	Linéaire / paroi amianté (type 1)
	Linéaire / paroi amianté (type 2)
	Conduit amianté
Sondages destructifs / Prélèvements	
	Px Prélèvement Positif
	Px Prélèvement négatif
	S Sondage destructif
Types de murs	
	Mur Porteur
	Mur Cloison (type 1)
	Mur Cloison (type 2)
	Gaine technique
Eléments ou pièces non visités	
	Local non visitée
	Elément non visité

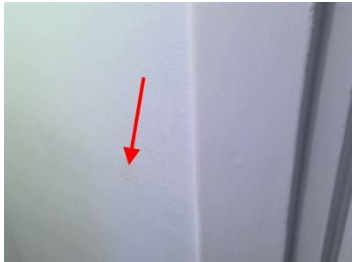
ZPSO001 : Couche1: Peinture décorative (pailletées, gouttelettes, ...) + Couche2: Enduit à base de plâtre lissé ou taloché						
Niveau : 1er étage Porte 1						
Localisation	n° de sondage	Zone	Prélèvement effectué / Sondage et extension	Echantillon	Analyse	Photo
WC	1	Mur de refend	Oui 1er étage Porte 1 - WC : Mur de refend	<u>Identifiant:</u> ZPSO001 <u>Echantillon:</u> MA2203037691/P001, réf. labo.: 22RI014827-001 MA2203037691/P002, réf. labo.: 22RI014827-002 <u>Description:</u> Couche1: Peinture décorative (pailletées, gouttelettes, ...) + Couche2: Enduit à base de plâtre lissé ou taloché <u>Composant de la construction:</u> 3 - Parois verticales intérieures - Revêtements de murs, poteaux, cloisons, gaines, coffres + 3 - Parois verticales intérieures - Murs et cloisons maçonnés <u>Partie à sonder:</u> Couche1: Peinture décorative (pailletées, gouttelettes, ...) + Couche2: Enduit à base de plâtre lissé ou taloché <u>Justificatif:</u> Après analyse en laboratoire	<u>Analyse:</u> P002 <u>Partie analysée par le laboratoire:</u> - Phase 2 Matériau de type maillage de fibres et liant (blanc) ; matériau de type système d'enduit peinture (vert) ; matériau semi-dur de type plâtre (blanc) Absence d'amiante - Phase 3 Matériau semi-dur de type plâtre (blanc) Absence d'amiante

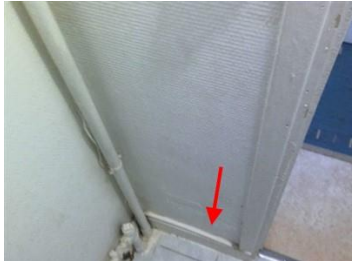
Salle de bains	2	Mur de refend	Oui 1er étage Porte 1 - Salle de bains : Mur de refend	<p><u>Identifiant:</u> ZPSO001</p> <p><u>Echantillon:</u> MA2203037691/P001, réf. labo.: 22RI014827-001 MA2203037691/P002, réf. labo.: 22RI014827-002</p> <p><u>Description:</u> Couche1: Peinture décorative (pailletées, gouttelettes, ...) + Couche2: Enduit à base de plâtre lissé ou taloché</p> <p><u>Composant de la construction:</u> 3 - Parois verticales intérieures - Revêtements de murs, poteaux, cloisons, gaines, coffres + 3 - Parois verticales intérieures - Murs et cloisons maçonnés</p> <p><u>Partie à sonder:</u> Couche1: Peinture décorative (pailletées, gouttelettes, ...) + Couche2: Enduit à base de plâtre lissé ou taloché</p> <p><u>Justificatif:</u> Après analyse en laboratoire</p>	<p><u>Analyse:</u> P001</p> <p><u>Partie analysée par le laboratoire:</u></p> <ul style="list-style-type: none"> - Phase 2 Matériau de type maillage de fibres et liant (blanc) ; matériau de type système d'enduit peinture (beige) ; matériau semi-dur de type plâtre (blanc) Absence d'amiante - Phase 3 Matériau semi-dur de type plâtre (blanc) Absence d'amiante

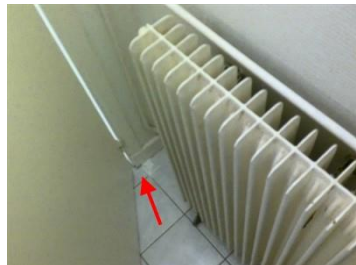
ZPSO	Niveau	Localisation	Zone	Description du prélèvement réalisé	Surface indicative
ZPSO003	1er étage Porte 1	Salle de bains	Sol	<p><u>Analyse : P005</u></p> <p>- Matériau dur de type carrelage, faïence (beige) ; matériau dur de type ciment-colle (blanc) ; matériau (blanc) ; matériau dur de type mortier, béton, chape (gris) ; matériau de type colle bitumineux (noir) (Présence d'amiante)</p>	3.6m2
ZPSO004	1er étage Porte 1	WC	Sol	<p><u>Analyse : P006</u></p> <p>- Phase 2 Matériau (pulvérulent) (gris) ; matériau de type colle (blanc) ; matériau souple de type dalle de sol (fibreuse) (beige) ; matériau de type colle (jaune) ; matériau souple de type revêtement de sol (bleu) en traces ; matériau de type colle (jaune) ; matériau de type peinture (blanc) ; matériau de type peinture (vert) ; matériau semi-dur de type dalle de sol (gris) en traces ; matériau de type colle bitumineux (noir) en traces ; matériau semi-dur (pulvérulent) (gris) ; matériau de type peinture (vert) ; matériau dur de type mortier, béton, chape (gris) (Présence d'amiante)</p> <p>- Phase 3 Matériau souple de type revêtement de sol (bleu) (Absence d'amiante)</p> <p>- Phase 4 Matériau semi-dur de type dalle de sol (gris) (Présence d'amiante)</p>	0.8m2

ZPSO003 : Couche1: Joint de carrelage + Couche2: Colle de carrelage + Couche3: Colle bitumineuse + Couche4: Ragréage

Localisation	n° de sondage	Zone	Prélèvement effectué / Sondage et extension	Echantillon	Analyse	Photo
Salle de bains	1	Sol	Oui 1er étage Porte 1 - Salle de bains : Sol	<p><u>Identifiant:</u> ZPSO003 <u>Réf. échantillon:</u> MA2203037691/P005 <u>Réf. laboratoire:</u> 22R1014827-005 <u>Description:</u> Couche1: Joint de carrelage + Couche2: Colle de carrelage + Couche3: Colle bitumineuse + Couche4: Ragréage <u>Composant de la construction:</u> 5 - Planchers et planchers techniques - Revêtements de sols <u>Partie à sonder:</u> Couche1: Joint de carrelage + Couche2: Colle de carrelage + Couche3: Colle bitumineuse + Couche4: Ragréage <u>Justificatif:</u> Après analyse en laboratoire</p>	<p><u>Analyse:</u> P005 <u>Partie analysée par le laboratoire:</u> - Matériau dur de type carrelage, faïence (beige) ; matériau dur de type ciment-colle (blanc) ; matériau (blanc) ; matériau dur de type mortier, béton, chape (gris) ; matériau de type colle bitumineux (noir) : Présence d'amiante</p>

Dans le cas où des matériaux contenant de l'amiante ont été repérés, il convient s'il a lieu de confier le désamiantage à une entreprise certifiée. Le repérage est conforme à la réglementation dans le cadre de cette mission. Toutefois, il n'est jamais possible d'être parfaitement exhaustif, dans la mesure où un sondage n'est représentatif qu'à l'endroit précis du support investigué. Il convient donc de rester toujours très vigilant lors des travaux quant à l'éventuelle mise à jour de matériaux suspects ce qui nécessitera un repérage complémentaire.

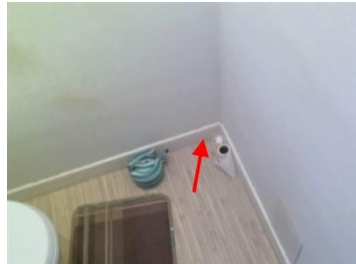
P006	<u>Identifiant:</u> ZPSO004 <u>Description:</u> Couche1: Revêtement de sol sportif + Couche2: Colle non bitumineuse + Couche3: Dalle de sol + Couche4: Colle non bitumineuse + Couche5: Ragréage	- Phase 2 Matériau (pulvérulent) (gris) ; matériau de type colle (blanc) ; matériau souple de type dalle de sol (fibreuse) (beige) ; matériau de type colle (jaune) ; matériau souple de type revêtement de sol (bleu) en traces ; matériau de type colle (jaune) ; matériau de type peinture (blanc) ; matériau de type peinture (vert) ; matériau semi-dur de type dalle de sol (gris) en traces ; matériau de type colle bitumineux (noir) en traces ; matériau semi-dur (pulvérulent) (gris) ; matériau de type peinture (vert) ; matériau dur de type mortier, béton, chape (gris) Présence d'amiante - Phase 3 Matériau souple de type revêtement de sol (bleu) Absence d'amiante - Phase 4 Matériau semi-dur de type dalle de sol (gris) Présence d'amiante	Présence d'amiante

ZPSO004 : Couche1: Revêtement de sol sportif + Couche2: Colle non bitumineuse + Couche3: Dalle de sol + Couche4: Colle non bitumineuse + Couche5: Ragréage

Localisation	n° de sondage	Zone	Prélèvement effectué / Sondage et extension	Echantillon	Analyse	Photo
WC	1	Sol	Oui 1er étage Porte 1 - WC : Sol	<p><u>Identifiant:</u> ZPSO004 <u>Réf. échantillon:</u> MA2203037691/P006 <u>Réf. laboratoire:</u> 22RI014827-006 <u>Description:</u> Couche1: Revêtement de sol sportif + Couche2: Colle non bitumineuse + Couche3: Dalle de sol + Couche4: Colle non bitumineuse + Couche5: Ragréage <u>Composant de la construction:</u> 5 - Planchers et planchers techniques - Revêtements de sols <u>Partie à sonder:</u> Couche1: Revêtement de sol sportif + Couche2: Colle non bitumineuse + Couche3: Dalle de sol + Couche4: Colle non bitumineuse + Couche5: Ragréage <u>Justificatif:</u> Après analyse en laboratoire</p>	<p><u>Analyse:</u> P006 <u>Partie analysée par le laboratoire:</u> - Phase 2 Matériau (pulvérulent) (gris) ; matériau de type colle (blanc) ; matériau souple de type dalle de sol (fibreuse) (beige) ; matériau de type colle (jaune) ; matériau souple de type revêtement de sol (bleu) en traces ; matériau de type colle (jaune) ; matériau de type peinture (blanc) ; matériau de type peinture (vert) ; matériau semi-dur de type dalle de sol (gris) en traces ; matériau de type colle bitumineux (noir) en traces ; matériau semi-dur (pulvérulent) (gris) ; matériau de type peinture (vert) ; matériau dur de type mortier, béton, chape (gris) Présence d'amiante - Phase 3 Matériau souple de type revêtement de sol (bleu) Absence d'amiante - Phase 4 Matériau semi-dur de type dalle de sol (gris) Présence d'amiante</p>
