## Rapport de mission de repérage des matériaux et produits contenant de l'amiante avant réalisation de travaux

**Référence : RAAT\_48LAC0101**

Le 28/06/2021

Adresse : 6 rue Pierre et Marie Curie 77720 MORMANT

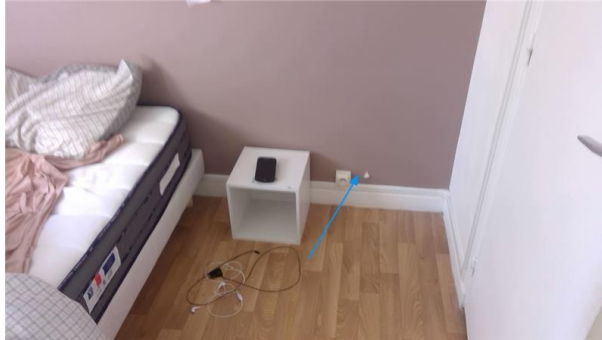
**ANNEXE : Fiches d'identification et de cotation**
**PRELEVEMENT : P001**
**Emplacement**

Nom du client	Numéro de dossier	Localisation
HABITAT 77 OPH DE SEINE ET MARNE	RAAT_48LAC0101	1er - Chambre n°2 Mur - D
Nom de l'opérateur	Date de prélèvement	Matériau
MARTIN Olivier	28/06/2021	Béton / Enduit / Plâtre - Peinture
Résultat amiante		
absence d'amiante

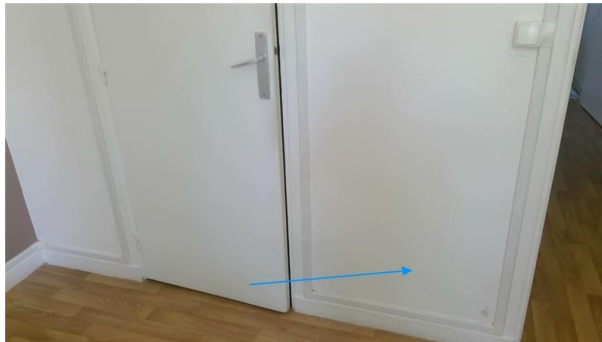
**PRELEVEMENT : P002**
**Emplacement**

Nom du client	Numéro de dossier	Localisation
HABITAT 77 OPH DE SEINE ET MARNE	RAAT_48LAC0101	1er - Chambre n°2 Cloisons - A, B
Nom de l'opérateur	Date de prélèvement	Matériau
MARTIN Olivier	28/06/2021	Enduit / Plâtre - Peinture
Résultat amiante		
absence d'amiante

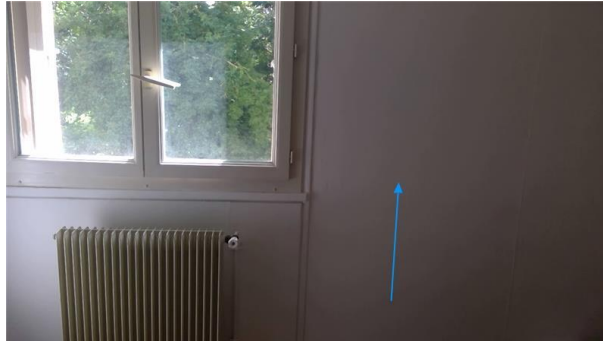
### PRELEVEMENT : P003

Nom du client	Numéro de dossier	Localisation
HABITAT 77 OPH DE SEINE ET MARNE	RAAT_48LAC0101	1er - Chambre n°2 Mur façade - C
Nom de l'opérateur	Date de prélèvement	Matériau
MARTIN Olivier	28/06/2021	Béton/plâtre/enduit - Peinture
Résultat amiante		
absence d'amiante

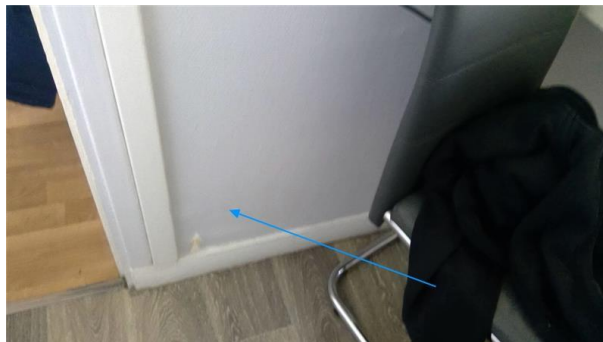
### PRELEVEMENT : P004

Nom du client	Numéro de dossier	Localisation
HABITAT 77 OPH DE SEINE ET MARNE	RAAT_48LAC0101	1er - Cuisine Mur - C
Nom de l'opérateur	Date de prélèvement	Matériau
MARTIN Olivier	28/06/2021	Béton / Enduit / Plâtre - Peinture
Résultat amiante		
absence d'amiante

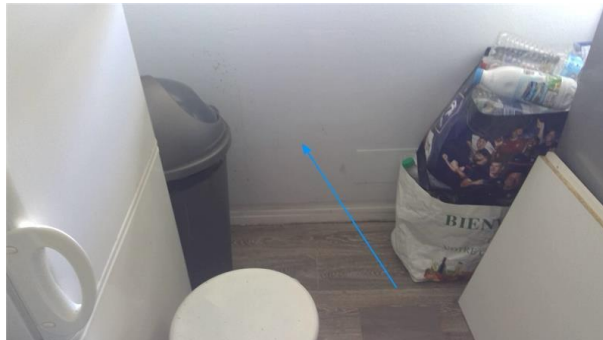
### PRELEVEMENT : P005

Nom du client	Numéro de dossier	Localisation
HABITAT 77 OPH DE SEINE ET MARNE	RAAT_48LAC0101	1er - Cuisine Mur façade - B
Nom de l'opérateur	Date de prélèvement	Matériau
MARTIN Olivier	28/06/2021	Béton/plâtre/enduit - Peinture
Résultat amiante		
absence d'amiante

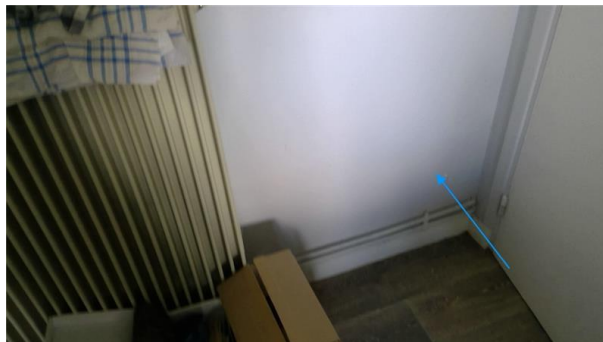
### PRELEVEMENT : P006

Nom du client	Numéro de dossier	Localisation
HABITAT 77 OPH DE SEINE ET MARNE	RAAT_48LAC0101	1er - Cuisine Cloisons - A, D
Nom de l'opérateur	Date de prélèvement	Matériau
MARTIN Olivier	28/06/2021	Enduit / Plâtre - Peinture
Résultat amiante		
absence d'amiante

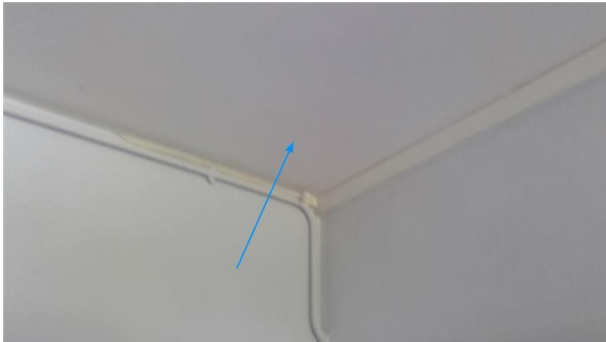
PRELEVEMENT : P007		
Emplacement

Nom du client	Numéro de dossier	Localisation
HABITAT 77 OPH DE SEINE ET MARNE	RAAT_48LAC0101	1er - Cuisine Plafond - Plafond
Nom de l'opérateur	Date de prélèvement	Matériau
MARTIN Olivier	28/06/2021	Béton/plâtre/enduit - Peinture
Résultat amiante		
absence d'amiante
