**Rapport de mission de repérage des matériaux et produits contenant de l'amiante dans les immeubles bâtis avant réalisation de travaux**

Numéro de dossier : RAAT-48LAE0201  
Date du repérage : 05/04/2022

Immeuble bâti visité	
Adresse	Rue : ..... <b>10 Rue Pierre et Marie curie (48LAE0201)</b> Bât., escalier, niveau, appartement n°, lot n°: <b>Bat. 10; Esc. 10; Etage 2; Porte 0201 Lot numéro 48LAE0201,</b> Code postal, ville : . <b>77720 MORMANT</b>
Périmètre de repérage :	..... <b>Ensemble des murs et des plafonds</b>
Type de logement :	..... <b>Appartement</b>
Fonction principale du bâtiment :	..... <b>Habitation (partie privative d'immeuble)</b>
Date de construction :	..... <b>NC</b>

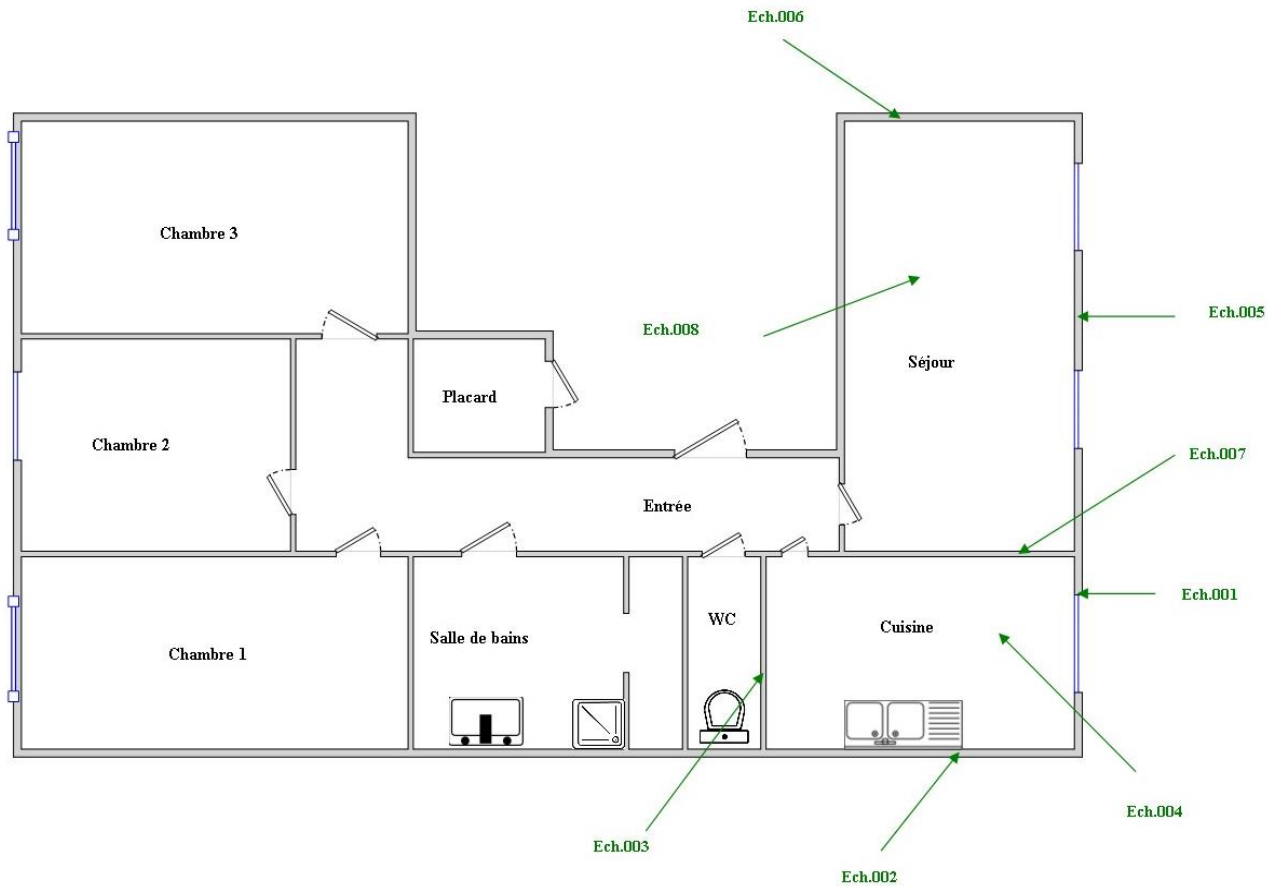
Bâtiment – Niveau : Croquis 1

### Localisation des prélèvements ou des matériaux amiantés
