Rapport de mission de repérage des matériaux et produits contenant de l'amiante dans les immeubles bâtis avant réalisation de travaux

Numéro de dossier : RAAT_48LAF0001
Date du repérage : 16/08/2022

Adresse	Rue : 11 RUE PIERRE ET MARIE CURIE (48LAF0001) Bât., escalier, niveau, appartement n°, lot n°: RDC PORTE 1, Lot numéro 48LAF0001 Code postal, ville : . 77720 MORMANT
Périmètre de repérage : Toutes les pièces
Type de logement : T5
Fonction principale du bâtiment : Habitation (partie privative d'immeuble)
Date de construction : Date du permis de construire non connue

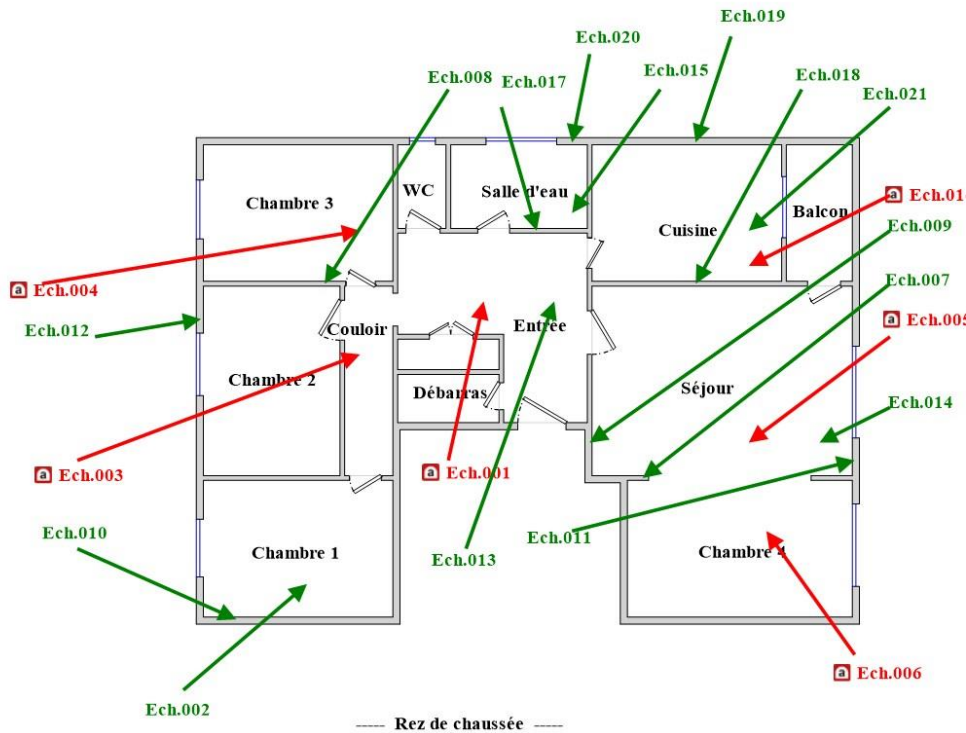
7.1 Schéma de repérage

Localisation des prélèvements ou des matériaux amiantés

Zone en rouge : matériaux amiantés

Zone orange : matériaux susceptibles de contenir de l'amiante

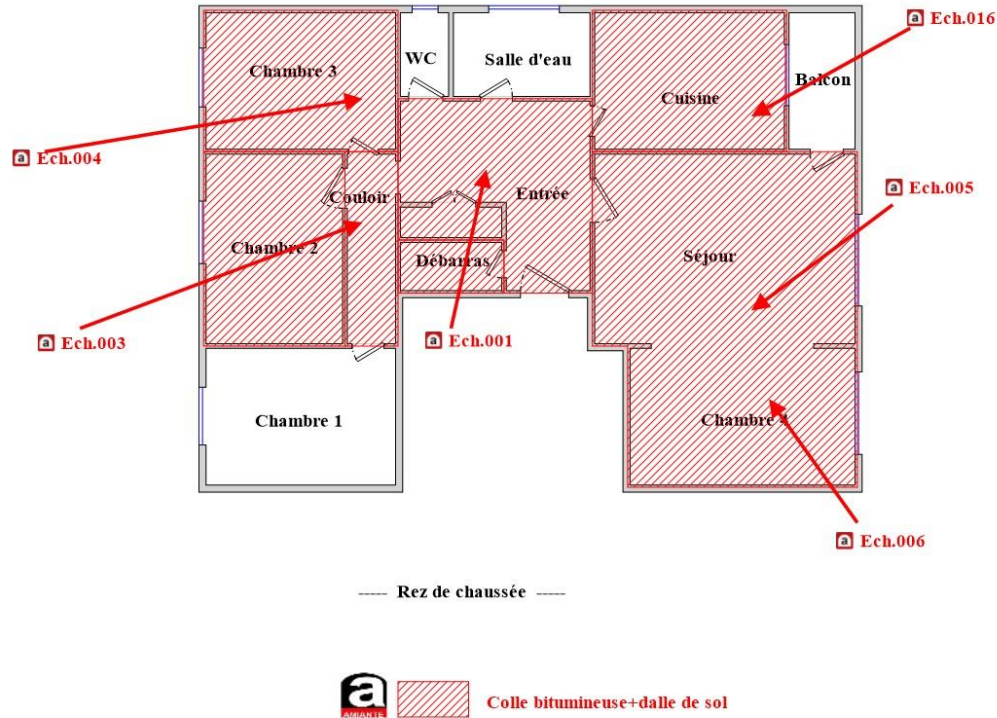
Localisation des prélèvements ou des matériaux amiantés
