Rapport de repérage des matériaux et produits contenant de l'amiante avant réalisation de travaux dans un immeuble bâti

LGT 1
4 RUE P. ET M. CURIE
77720 MORMANT

Référence du dossier : Diffus OPH77

48LAB0001 22/11/2020 - 04:13

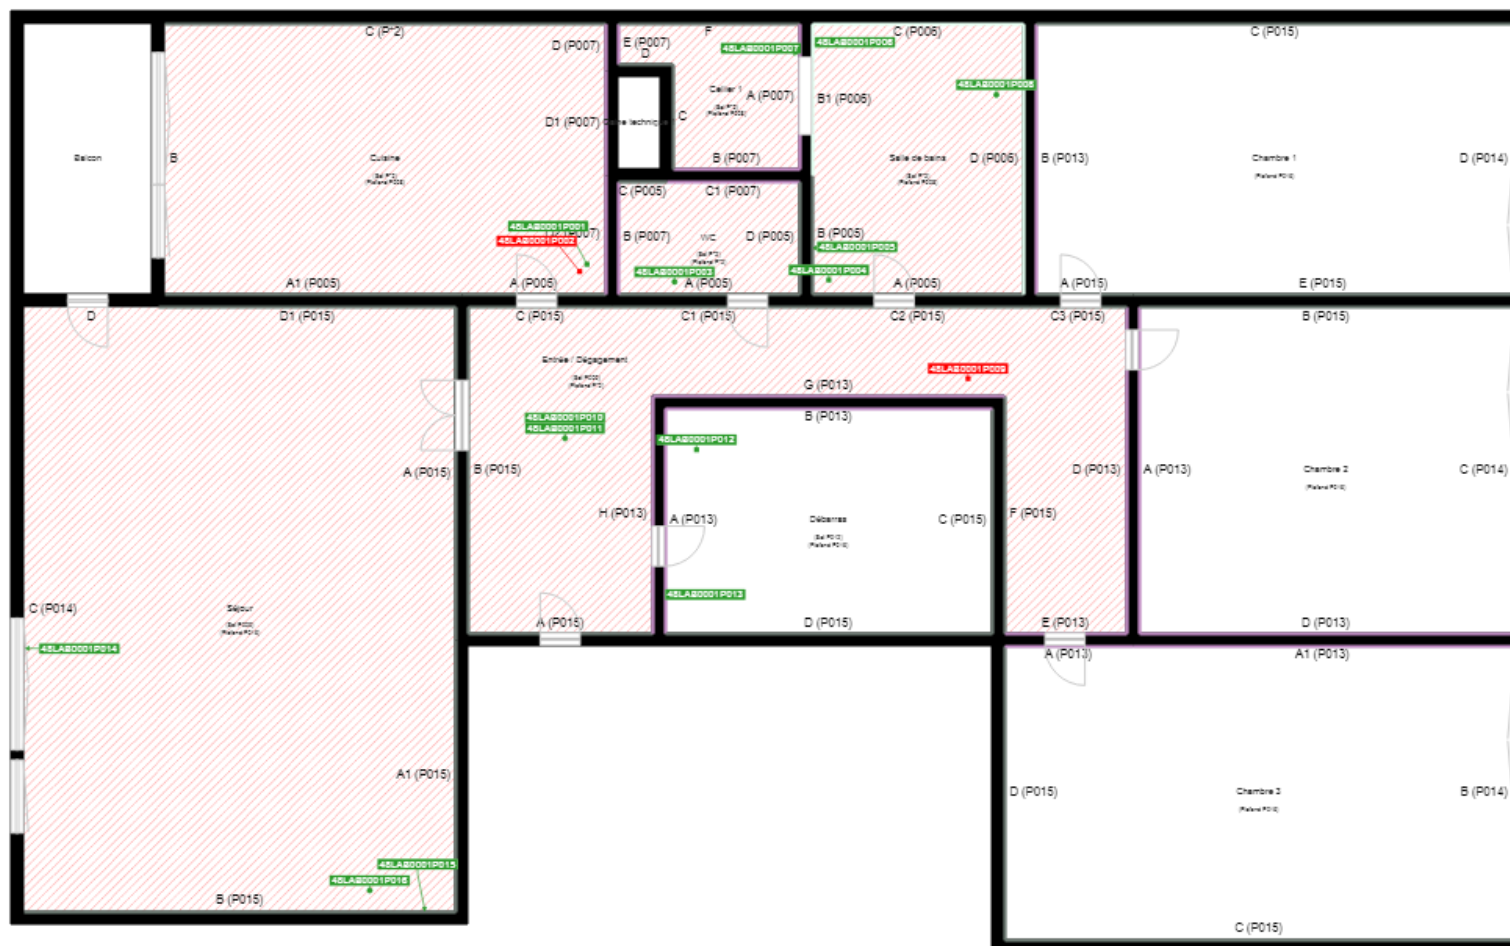
PLANCHE DE REPERAGE

Pièce et Etage	Ouvrage ou composant de la construction	Localisation	Partie d'ouvrage ou de composant à inspecter ou à sonder	Identification	Justification	Commentaire
Cuisine - RC	Revêtements de sols	Sol	Dalles de sol	P002 (Fr2)	RESULTAT ANALYSE	BON ETAT - Dalles de sol sous revêtement de sol souple
Cellier 1 - RC	Revêtements de sols	Sol	Dalles de sol	P002 (Fr2)	ZPSO	BON ETAT - Dalles de sol sous revêtement de sol souple
Salle de bains - RC	Revêtements de sols	Sol	Dalles de sol	P002 (Fr2)	ZPSO	BON ETAT - Dalles de sol sous revêtement de sol souple
WC - RC	Revêtements de sols	Sol	Dalles de sol	P002 (Fr2)	ZPSO	BON ETAT - Dalles de sol sous revêtement de sol souple
Entrée / Dégagement - RC	Revêtements de sols	Sol	Dalles de sol	P009	RESULTAT ANALYSE	DEGRADATION PARTIELLE
Séjour - RC	Revêtements de sols	Sol	Dalles de sol	P009	ZPSO	DEGRADATION PARTIELLE

Identification	Ouvrages ou composants de la construction	Parties d'ouvrages ou de composants	Quantité
P009	Revêtements de sols	Dalles de sol	
P002	Revêtements de sols	Dalles de sol
