Rapport de repérage des matériaux et produits contenant de l'amiante avant réalisation de travaux dans un immeuble bâti

LGT 1
16 RUE P ET M CURIE

77720 MORMANT

Date du rapport : 10/10/2020

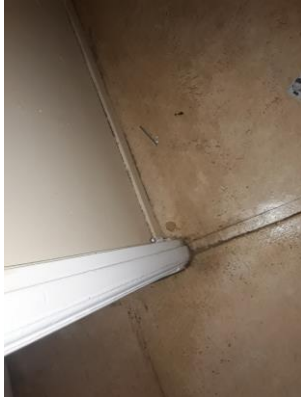
Identification : P008 (Fr1)
Pièce et étage : Débarras R+1
Localisation : Sol
Parties d'ouvrages ou de composants : Revêtements de sols (Revêtement souple)
Descriptif Laboratoire : Colle polymère jaune non séparable + ragréage gris
Résultat (justification) : Amiante non détectée (RESULTAT ANALYSE)

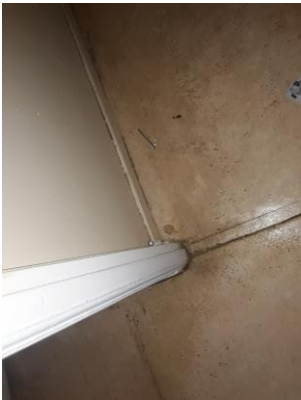
Identification : P008 (Fr2)
Pièce et étage : Débarras R+1
Localisation : Sol
Parties d'ouvrages ou de composants : Revêtements de sols (Revêtement souple)
Descriptif Laboratoire : Revêtement souple beige
Résultat (justification) : Amiante non détectée (RESULTAT ANALYSE)
