## Rapport de mission de repérage des matériaux et produits contenant de l'amiante avant réalisation de travaux

21 RUE PIERRE ET MARIE CURIE

1  
77720 MORMANT

RAPPORT N° :	48LAP0001	Laboratoire d'Analyses :	ITGA
Repérage réalisé le :	23/01/2019	Adresse laboratoire :	3 RUE ARMAND HERPIN LACROIX - CS 46537 35065 RENNES CEDEX
Accompagnateur :		Numéro d'accréditation :	1-5967
Par :	Ronald FRANCHINARD	Organisme d'assurance professionnelle :	AXA France
N° certificat :		Adresse assurance :	313 Terrasses de l'Arche 92727 NANTERRE CEDEX
Date d'obtention :		N° de contrat d'assurance :	10158549604
Organisme certificateur		Date de validité :	31/12/2019

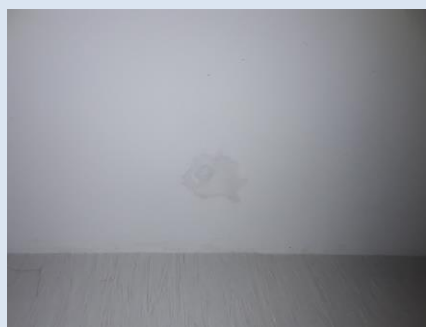
**PRELEVEMENT : 48LAP0001P002**

NOM DU CLIENT	NUMERO DU DOSSIER	PIECE OU LOCAL	
OPH77	48LAP0001 23/01/2019	Séjour (RC)	
ELEMENT	DESCRIPTIF DU LABORATOIRE	DATE DE PRELEVEMENT	NOM DE L'OPERATEUR
Enduit béton	Enduit plâtreux blanc en vrac + peinture en faible quantité non séparable	23/01/2019	FRANCHINARD Ronald
LOCALISATION		RESULTAT	
Plafond		Amiante non détecté

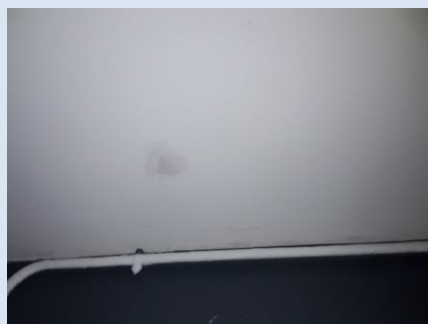
PRELEVEMENT : 48LAP0001P004			
NOM DU CLIENT	NUMERO DU DOSSIER	PIECE OU LOCAL	
OPH77	48LAP0001 23/01/2019	Cuisine (RC)	
ELEMENT	DESCRIPTIF DU LABORATOIRE	DATE DE PRELEVEMENT	NOM DE L'OPERATEUR
Enduit béton	Enduit plâtreux blanc en vrac + peinture non séparable	23/01/2019	FRANCHINARD Ronald
LOCALISATION		RESULTAT	
Plafond		Amiante non détecté

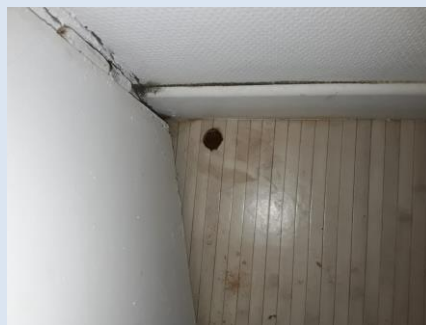
PRELEVEMENT : 48LAP0001P007			
NOM DU CLIENT	NUMERO DU DOSSIER	PIECE OU LOCAL	
OPH77	48LAP0001 23/01/2019	Salle de bains (RC)	
ELEMENT	DESCRIPTIF DU LABORATOIRE	DATE DE PRELEVEMENT	NOM DE L'OPERATEUR
Revêtement souple	Revêtement souple beige avec couche fibreuse + colle beige + carrelage	23/01/2019	FRANCHINARD Ronald
LOCALISATION		RESULTAT	
Sol		Fr1:Amiante non détecté

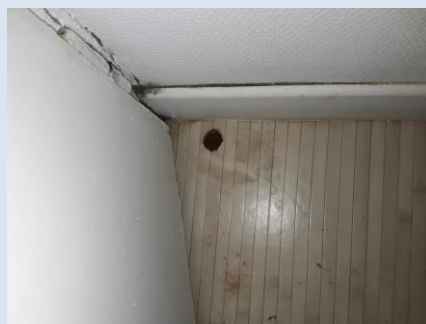
PRELEVEMENT : 48LAP0001P007			
NOM DU CLIENT	NUMERO DU DOSSIER	PIECE OU LOCAL	
OPH77	48LAP0001 23/01/2019	Salle de bains (RC)	
ELEMENT	DESCRIPTIF DU LABORATOIRE	DATE DE PRELEVEMENT	NOM DE L'OPERATEUR
Revêtement souple	Colle polymère incolore avec poussières non séparable + colle bitumineuse noire	23/01/2019	FRANCHINARD Ronald
LOCALISATION		RESULTAT	
Sol		Fr2:Amiante détecté (Chrysotile)

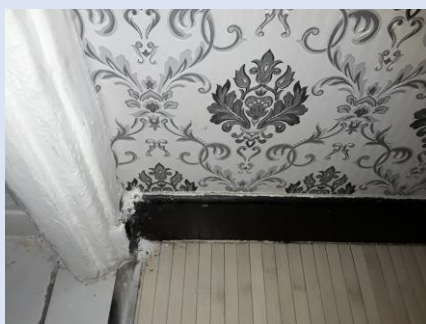
PRELEVEMENT : 48LAP0001P008			
NOM DU CLIENT	NUMERO DU DOSSIER	PIECE OU LOCAL	
OPH77	48LAP0001 23/01/2019	WC (RC)	
ELEMENT	DESCRIPTIF DU LABORATOIRE	DATE DE PRELEVEMENT	NOM DE L'OPERATEUR
Enduit béton	Enduit plâtreux blanc en vrac + peinture non séparable	23/01/2019	FRANCHINARD Ronald
LOCALISATION		RESULTAT	
Mur A		Amiante non détecté

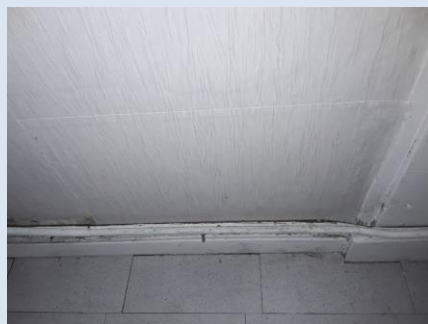
**PRELEVEMENT : 48LAP0001P011**

NOM DU CLIENT	NUMERO DU DOSSIER	PIECE OU LOCAL	
OPH77	48LAP0001 23/01/2019	Chambre 1 (RC)	
ELEMENT	DESCRIPTIF DU LABORATOIRE	DATE DE PRELEVEMENT	NOM DE L'OPERATEUR
Enduit plaque de plâtre	Enduit plâtreux blanc en vrac + peinture en faible quantité non séparable + matériau gris en faible quantité non séparable + matériau rouge en faible quantité non séparable	23/01/2019	FRANCHINARD Ronald
LOCALISATION		RESULTAT	
Mur A		Amiante non détecté

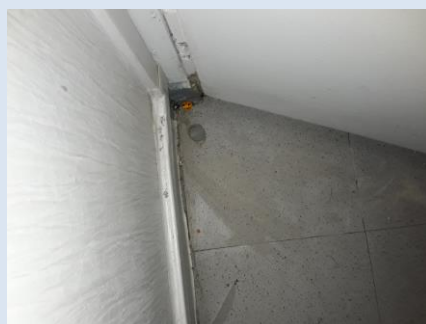
**PRELEVEMENT : 48LAP0001P012**

NOM DU CLIENT	NUMERO DU DOSSIER	PIECE OU LOCAL	
OPH77	48LAP0001 23/01/2019	Chambre 1 (RC)	
ELEMENT	DESCRIPTIF DU LABORATOIRE	DATE DE PRELEVEMENT	NOM DE L'OPERATEUR
Dalle de sol	Revêtement cassant blanc + matériau gris hétérogène	23/01/2019	FRANCHINARD Ronald
LOCALISATION		RESULTAT	
Sol		Fr1:Amiante non détecté

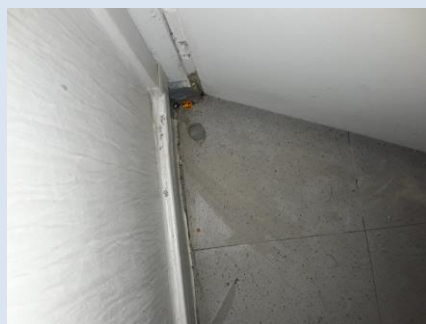
**PRELEVEMENT : 48LAP0001P012**

NOM DU CLIENT	NUMERO DU DOSSIER	PIECE OU LOCAL	
OPH77	48LAP0001 23/01/2019	Chambre 1 (RC)	
ELEMENT	DESCRIPTIF DU LABORATOIRE	DATE DE PRELEVEMENT	NOM DE L'OPERATEUR
Dalle de sol	Colle polymère incolore avec poussières non séparable + colle bitumineuse noire + ragréage gris en faible quantité non séparable	23/01/2019	FRANCHINARD Ronald
LOCALISATION		RESULTAT	
Sol		Fr2:Amiante détecté (Chrysotile)

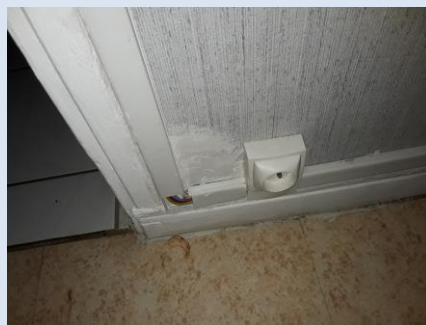
**PRELEVEMENT : 48LAP0001P013**

NOM DU CLIENT	NUMERO DU DOSSIER	PIECE OU LOCAL	
OPH77	48LAP0001 23/01/2019	Chambre 2 (RC)	
ELEMENT	DESCRIPTIF DU LABORATOIRE	DATE DE PRELEVEMENT	NOM DE L'OPERATEUR
Enduit	Enduit plâtreux blanc en vrac + peinture en faible quantité non séparable	23/01/2019	FRANCHINARD Ronald
LOCALISATION		RESULTAT	
Mur D		Amiante non détecté

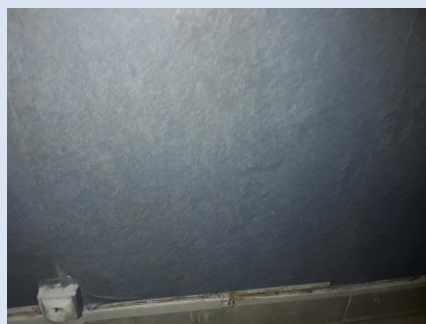
**PRELEVEMENT : 48LAP0001P014**

NOM DU CLIENT	NUMERO DU DOSSIER	PIECE OU LOCAL	
OPH77	48LAP0001 23/01/2019	Chambre 3 (RC)	
ELEMENT	DESCRIPTIF DU LABORATOIRE	DATE DE PRELEVEMENT	NOM DE L'OPERATEUR
Enduit béton	Enduit plâtreux blanc en vrac + peinture en faible quantité non séparable + matériau gris en faible quantité non séparable	23/01/2019	FRANCHINARD Ronald
LOCALISATION		RESULTAT	
Mur A		Amiante non détecté
