Rapport de mission de repérage des matériaux et produits listes A et B à intégrer au dossier technique «amiante»

PROGRAMME SQ-MAD-12A14

12 A 14 SQUARE MADELEINE

77 TOURNAN EN BRIE

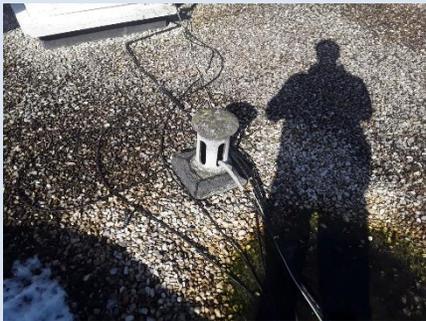
| PRELEVEMENT : SQ-MAD-12A14P001 | | | |

| PIECE | ETAGE | ELEMENTS PRELEVES | DESCRIPTIF LABORATOIRE | ECHANTILLON | REPERAGE | ETAT | RESULTAT | METHODE |
|---|---|---|---|---|---|---|---|---|
| Toiture terrasse principale du bâtiment | | Chapeau de conduit | | SQ-MAD-12A14P001 | Chapeau de conduits | AC1 | Amiante détectée | JP |

| PRELEVEMENT : SQ-MAD-12A14P001 | | | |
|--|---|---|---|
| Chapeau de conduit | | 12/02/2018 | BRUNOT Tristan |
| Chapeau de conduits | | Amiante détectée | |

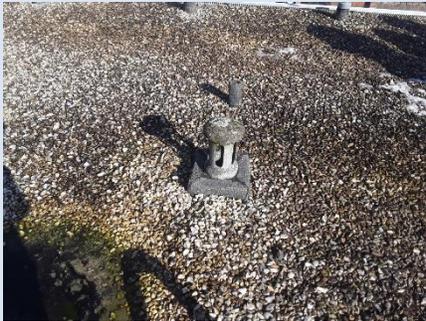
| PRELEVEMENT : SQ-MAD-12A14P002 | | | |

| PIECE | ETAGE | ELEMENTS PRELEVES | DESCRIPTIF LABORATOIRE | ECHANTILLON | REPERAGE | ETAT | RESULTAT | METHODE |
|---|---|---|---|---|---|---|---|---|
| Toiture terrasse principale du bâtiment | | Chapeau de conduit | | SQ-MAD-12A14P002 | Chapeau de conduits | AC1 | Amiante détectée | JP |

| PRELEVEMENT : SQ-MAD-12A14P002 | | | |
|--|---|---|---|
| Chapeau de conduit | | 12/02/2018 | BRUNOT Tristan |
| Chapeau de conduits | | Amiante détectée | |

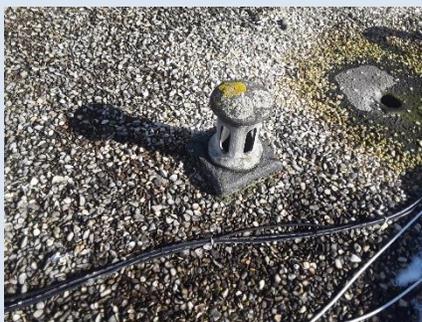
| PRELEVEMENT : SQ-MAD-12A14P003 | | | |

| PIECE | ETAGE | ELEMENTS PRELEVES | DESCRIPTIF LABORATOIRE | ECHANTILLON | REPERAGE | ETAT | RESULTAT | METHODE |
|---|---|---|---|---|---|---|---|---|
| Toiture terrasse principale du bâtiment | | Chapeau de conduit | | SQ-MAD-12A14P003 | Chapeau de conduits | AC1 | Amiante détectée | JP |

| PRELEVEMENT : SQ-MAD-12A14P003 | | | |
|---|---|---|---|
| Chapeau de conduit | | 12/02/2018 | BRUNOT Tristan |
| Chapeau de conduits | | Amiante détectée | |

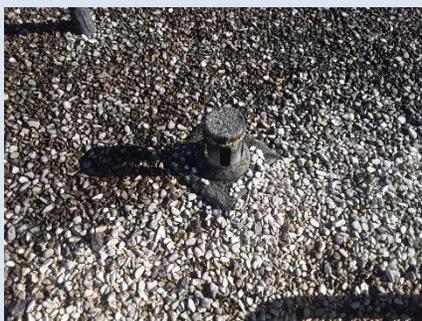
| PRELEVEMENT : SQ-MAD-12A14P004 | | | |

| PIECE | ETAGE | ELEMENTS PRELEVES | DESCRIPTIF LABORATOIRE | ECHANTILLON | REPERAGE | ETAT | RESULTAT | METHODE |
|---|---|---|---|---|---|---|---|---|
| Toiture terrasse principale du bâtiment | | Chapeau de conduit | | SQ-MAD-12A14P004 | Chapeau de conduits | AC1 | Amiante détectée | JP |

| PRELEVEMENT : SQ-MAD-12A14P004 | | | |
|---|---|---|---|
| Chapeau de conduit | | 12/02/2018 | BRUNOT Tristan |
| Chapeau de conduits | | Amiante détectée | |

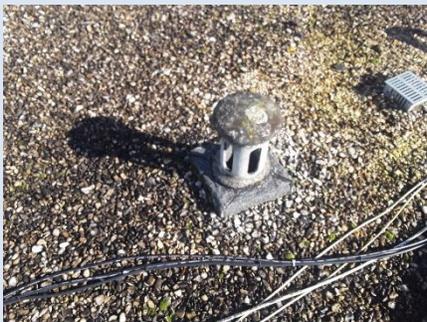
| PRELEVEMENT : SQ-MAD-12A14P005 | | | |

| PIECE | ETAGE | ELEMENTS PRELEVES | DESCRIPTIF LABORATOIRE | ECHANTILLON | REPERAGE | ETAT | RESULTAT | METHODE |
|---|---|---|---|---|---|---|---|---|
| Toiture terrasse principale du bâtiment | | Chapeau de conduit | | SQ-MAD-12A14P005 | Chapeau de conduits | AC1 | Amiante détectée | JP |

| PRELEVEMENT : SQ-MAD-12A14P005 | | | |
|--|---|---|---|
| Chapeau de conduit | | 12/02/2018 | BRUNOT Tristan |
| Chapeau de conduits | | Amiante détectée | |

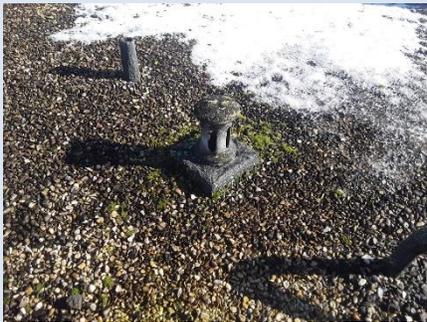
| PRELEVEMENT : SQ-MAD-12A14P006 | | | |

| PIECE | ETAGE | ELEMENTS PRELEVES | DESCRIPTIF LABORATOIRE | ECHANTILLON | REPERAGE | ETAT | RESULTAT | METHODE |
|---|---|---|---|---|---|---|---|---|
| Toiture terrasse principale du bâtiment | | Chapeau de conduit | | SQ-MAD-12A14P006 | Chapeau de conduits | AC1 | Amiante détectée | JP |

| PRELEVEMENT : SQ-MAD-12A14P006 | | | |
|--|---|---|---|
| Chapeau de conduit | | 12/02/2018 | BRUNOT Tristan |
| Chapeau de conduits | | Amiante détectée | |

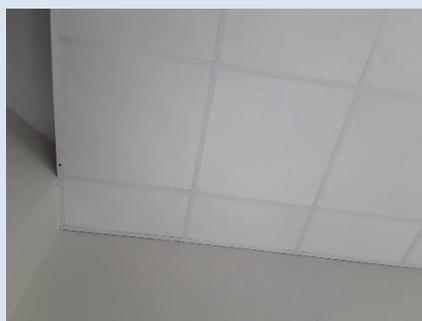
| PRELEVEMENT : SQ-MAD-12A14P007 | | | |

| PRELEVEMENT : SQ-MAD-12A14P007 | | | |
|---|---|---|---|
| Dalle de faux-plafonds | | 12/02/2018 | BRUNOT Tristan |
| Plafond | | Amiante non détectée | |

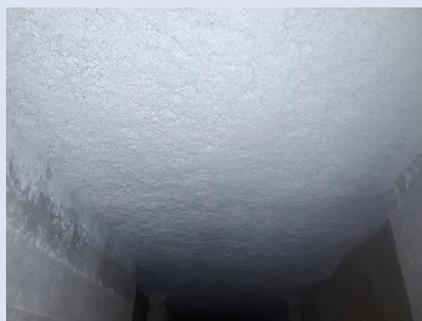
| PRELEVEMENT : SQ-MAD-12A14P008 | | | |

| PRELEVEMENT : SQ-MAD-12A14P008 | | | |
|---|---|---|---|
| Flocage | | 12/02/2018 | BRUNOT Tristan |
| Plafond | | Amiante non détectée | |

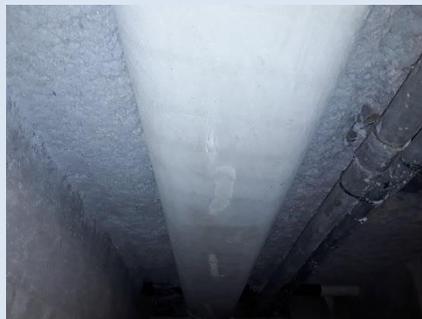
| PRELEVEMENT : SQ-MAD-12A14P009 | | | |

| PRELEVEMENT : SQ-MAD-12A14P009 | | | |
|---|---|---|---|
| Calorifugeage | | 12/02/2018 | BRUNOT Tristan |
| Canalisation | | Amiante non détectée | |
