## Rapport de mission de repérage des matériaux et produits contenant de l'amiante avant réalisation de travaux

3 SQUARE DE LA MADELEINE

77220 TOURNAN EN BRIE

| RAPPORT N° : | 49LAC0002 | Laboratoire d'Analyses : | ITGA |

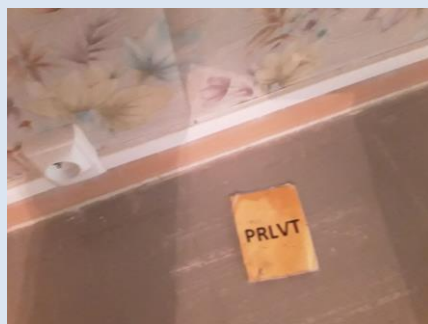
| PRELEVEMENT : 49LAC0002P001 | | | |

| PRELEVEMENT : 49LAC0002P001 | | | |
|---|---|---|---|
| Enduit béton | Enduit plâtreux blanc en vrac + peinture non séparable | 25/10/2018 | JULIEN Mickaël |
| Mur A | | Amiante non détecté | |

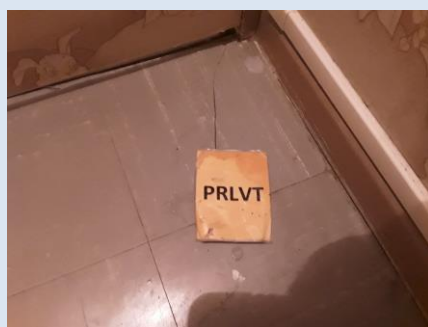
| PRELEVEMENT : 49LAC0002P002 | | | |

| PRELEVEMENT : 49LAC0002P002 | | | |
|---|---|---|---|
| Dalle de sol | Dalle dure cassante beige | 25/10/2018 | JULIEN Mickaël |
| Sol | | Fr1:Amiante détecté (Chrysotile) | |

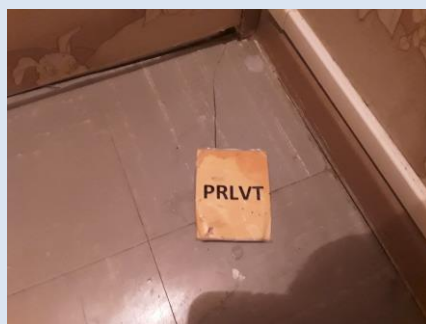
| PRELEVEMENT : 49LAC0002P002 | | | |

| PRELEVEMENT : 49LAC0002P002 | | | |
|---|---|---|---|
| Dalle de sol | Colle bitumineuse noire + ragréage gris non séparable | 25/10/2018 | JULIEN Mickaël |
| Sol | | Fr2:Amiante détecté (Chrysotile) | |

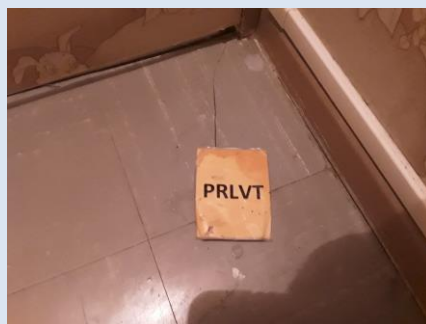
| PRELEVEMENT : 49LAC0002P002 | | | |

| PRELEVEMENT : 49LAC0002P002 | | | |
|---|---|---|---|
| Dalle de sol | Matériau compact gris hétérogène | 25/10/2018 | JULIEN Mickaël |
| Sol | | Fr3:Amiante non détecté | |

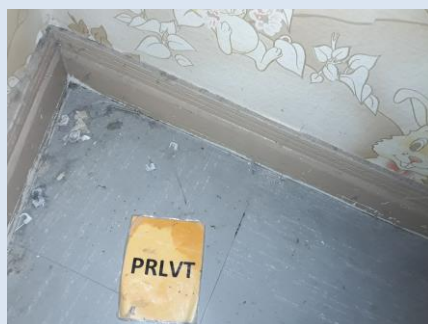
| PRELEVEMENT : 49LAC0002P003 | | | |

| PRELEVEMENT : 49LAC0002P003 | | | |
|---|---|---|---|
| Enduit | Enduit plâtreux blanc en vrac + peinture non séparable | 25/10/2018 | JULIEN Mickaël |
| Mur D | | Amiante non détecté | |

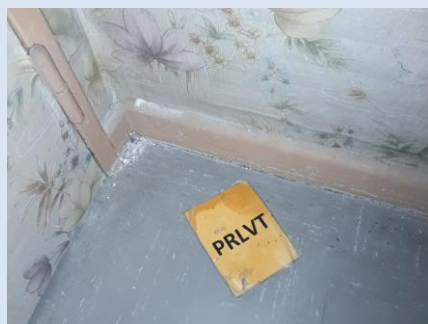
| PRELEVEMENT : 49LAC0002P004 | | | |

| PRELEVEMENT : 49LAC0002P004 | | | |
|---|---|---|---|
| Enduit plaque de plâtre | Enduit plâtreux blanc + peinture non séparable + carton non séparable | 25/10/2018 | JULIEN Mickaël |
| Mur B | | Amiante détecté (Chrysotile) | |

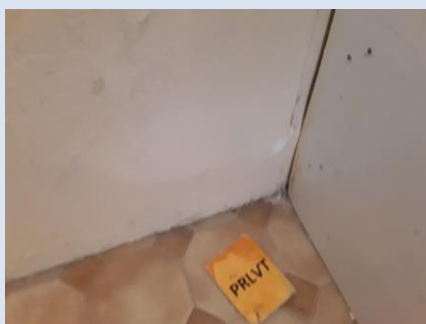
| PRELEVEMENT : 49LAC0002P005 | | | |

| PRELEVEMENT : 49LAC0002P005 | | | |
|---|---|---|---|
| Enduit | Enduit plâtreux blanc + peintures multiples non séparable | 25/10/2018 | JULIEN Mickaël |
| Mur C | | Amiante non détecté | |

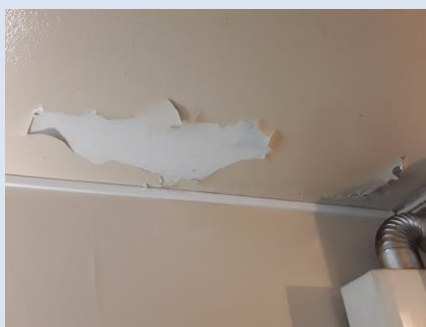
| PRELEVEMENT : 49LAC0002P007 | | | |

| PRELEVEMENT : 49LAC0002P007 | | | |
|---|---|---|---|
| Enduit béton | Enduit plâtreux blanc + peintures multiples non séparable | 25/10/2018 | JULIEN Mickaël |
| Plafond | | Amiante non détecté | |

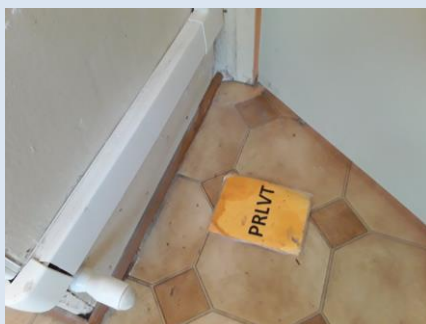
| PRELEVEMENT : 49LAC0002P008 | | | |

| PRELEVEMENT : 49LAC0002P008 | | | |
|---|---|---|---|
| Sol | | Fr1:Amiante détecté (Chrysotile) | |

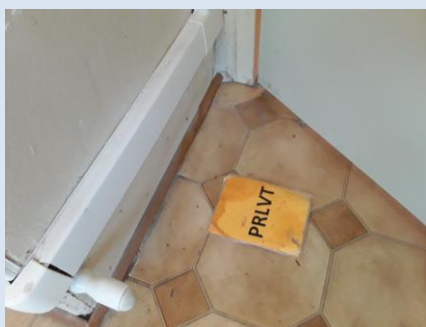
| PRELEVEMENT : 49LAC0002P008 | | | |

| PRELEVEMENT : 49LAC0002P008 | | | |
|---|---|---|---|
| Sol | | Fr2:Amiante non détecté | |

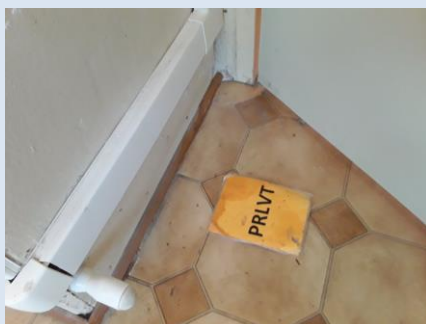
| PRELEVEMENT : 49LAC0002P008 | | | |

| PRELEVEMENT : 49LAC0002P008 | | | |
|---|---|---|---|
| Sol | | Fr3:Amiante détecté (Chrysotile) | |

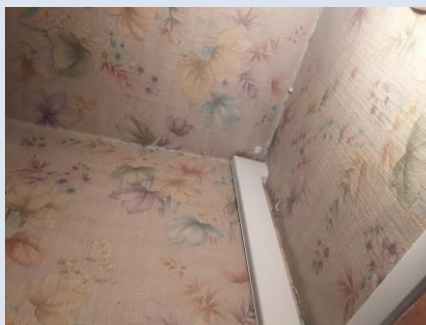
| PRELEVEMENT : 49LAC0002P009 | | | |

| PRELEVEMENT : 49LAC0002P009 | | | |
|---|---|---|---|
| Plafond | | Amiante non détecté | |
