## Rapport de mission de repérage des matériaux et produits contenant de l'amiante avant réalisation de travaux

Norme NF X 46-020 V .2017

4 SQUARE DE LA MADELEINE

LOGEMENT 2

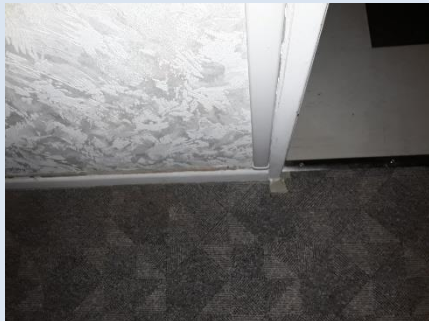
| PRELEVEMENT : 49LAD0002P002 | | | |

| PRELEVEMENT : 49LAD0002P001 | | | |
|---|---|---|---|
| Sol | | Amiante non détecté | |

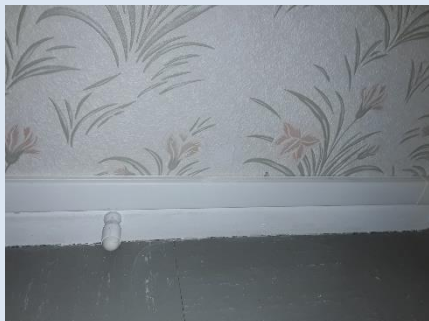
| PRELEVEMENT : 49LAD0002P004 | | | |

| PRELEVEMENT : 49LAD0002P003 | | | |
|---|---|---|---|
| Mur C | | Amiante non détecté | |

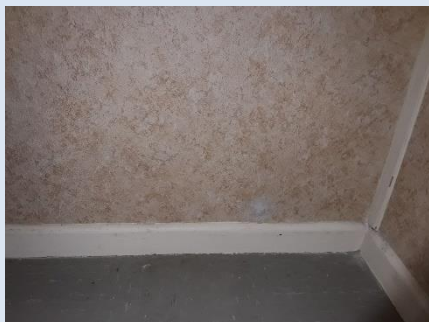
| PRELEVEMENT : 49LAD0002P005 | | | |

| PRELEVEMENT : 49LAD0002P004 | | | |
|---|---|---|---|
| Mur C | | Amiante non détecté | |

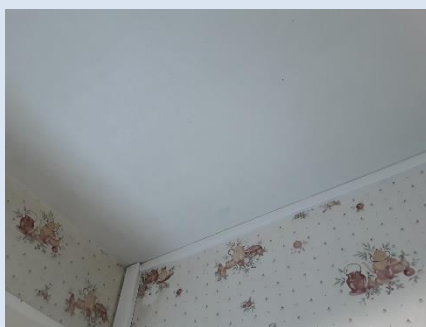
| PRELEVEMENT : 49LAD0002P006 | | | |

| PRELEVEMENT : 49LAD0002P005 | | | |
|---|---|---|---|
| Plafond | | Amiante non détecté | |

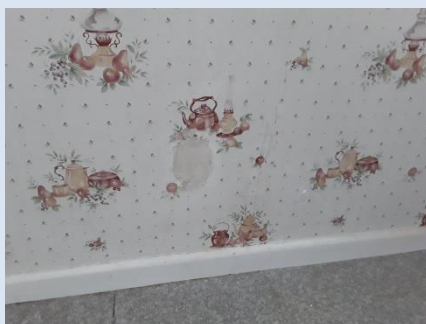
| PRELEVEMENT : 49LAD0002P007 | | | |

| PRELEVEMENT : 49LAD0002P006 | | | |
|---|---|---|---|
| Mur B | | Amiante non détecté | |

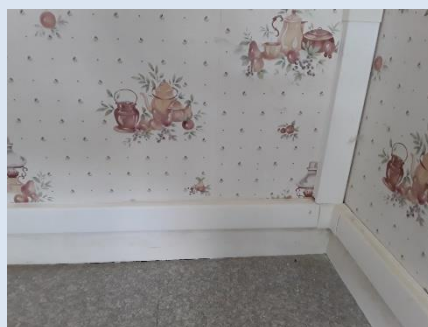
| PRELEVEMENT : 49LAD0002P008 | | | |

| PRELEVEMENT : 49LAD0002P007 | | | |
|---|---|---|---|
| Mur D | | Amiante non détecté | |

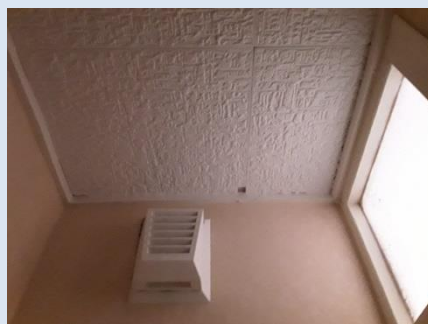
| PRELEVEMENT : 49LAD0002P008 | | | |
|---|---|---|---|
| Plafond | | Amiante non détecté | |
