## Rapport de mission de repérage des matériaux et produits contenant de l'amiante avant réalisation de travaux

Norme NF X 46-020 V .2017

4 SQUARE DE LA MADELEINE

LOGEMENT 1

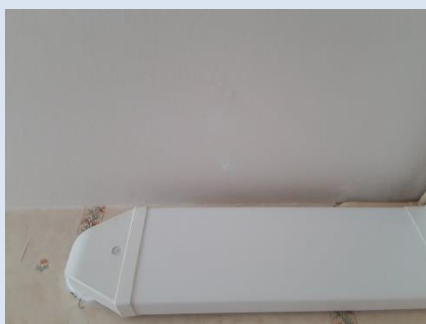
| PRELEVEMENT : 49LAD0101P005 | | | |

| PRELEVEMENT : 49LAD0101P004 | | | |
|---|---|---|---|
| Plafond | | Amiante non détecté | |

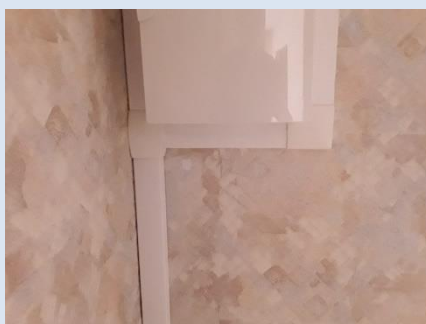
| PRELEVEMENT : 49LAD0101P007 | | | |

| PRELEVEMENT : 49LAD0101P006 | | | |
|---|---|---|---|
| Mur C | | Amiante non détecté | |

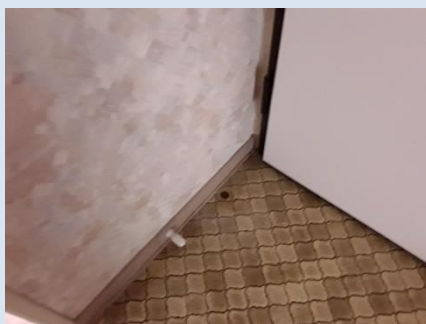
| PRELEVEMENT : 49LAD0101P007 | | | |

| PRELEVEMENT : 49LAD0101P007 | | | |
|---|---|---|---|
| Sol | | Fr1:Amiante détecté (Chrysotile) | |

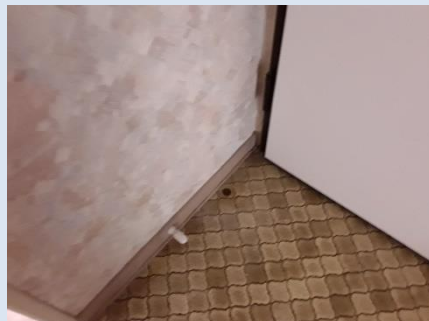
| PRELEVEMENT : 49LAD0101P007 | | | |

| PRELEVEMENT : 49LAD0101P007 | | | |
|---|---|---|---|
| Sol | | Fr2:Amiante détecté (Chrysotile) | |

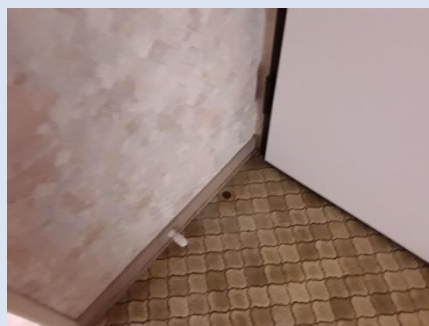
| PRELEVEMENT : 49LAD0101P007 | | | |

| PRELEVEMENT : 49LAD0101P007 | | | |
|---|---|---|---|
| Sol | | Fr3:Amiante détecté (Chrysotile) | |

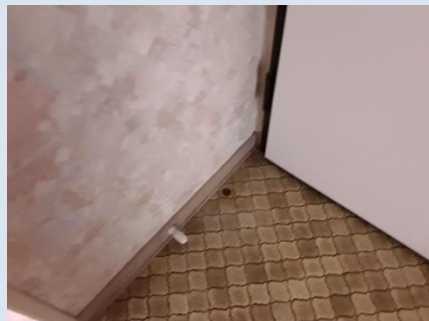
| PRELEVEMENT : 49LAD0101P008 | | | |

| PRELEVEMENT : 49LAD0101P007 | | | |
|---|---|---|---|
| Sol | | Fr4:Amiante non détecté | |

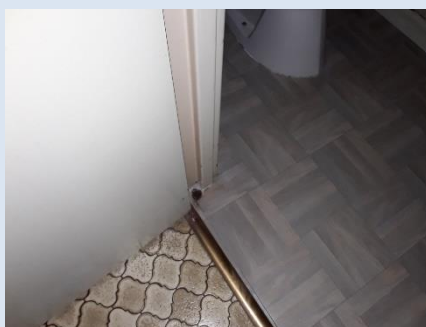
| PRELEVEMENT : 49LAD0101P009 | | | |

| PRELEVEMENT : 49LAD0101P009 | | | |
|---|---|---|---|
| Sol | | Fr1:Amiante non détecté | |

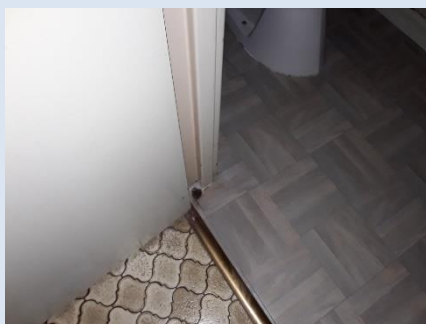
| PRELEVEMENT : 49LAD0101P010 | | | |

| PIECE | ETAGE | ELEMENTS | DESCRIPTIF LABORATOIRE | REPERAGE | Echantillon | METHODE | ETAT | RESULTAT |
|---|---|---|---|---|---|---|---|---|
| WC | R+1 | Dalle de sol | Dalle dure cassante grise | Sol | 49LAD0101P009 | RESULTAT ANALYSE | BON ETAT | Fr2:Amianté détecté (Chrysotile) |

| PRELEVEMENT : 49LAD0101P009 | | | |
|---|---|---|---|
| Sol | | Fr2:Amiante détecté (Chrysotile) | |

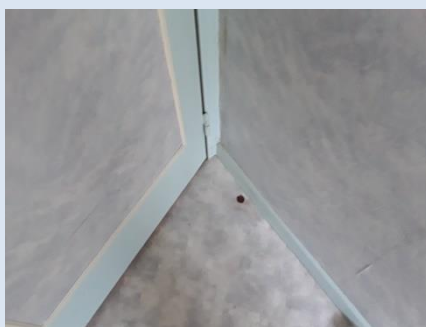
| PRELEVEMENT : 49LAD0101P010 | | | |

| PRELEVEMENT : 49LAD0101P010 | | | |
|---|---|---|---|
| Sol | | Fr1:Amiante non détecté | |

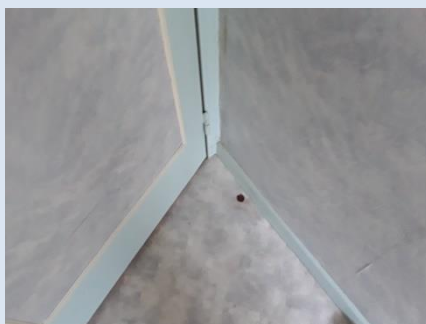
| PRELEVEMENT : 49LAD0101P011 | | | |

| PIECE | ETAGE | ELEMENTS | DESCRIPTIF LABORATOIRE | REPERAGE | Echantillon | METHODE | ETAT | RESULTAT |
|---|---|---|---|---|---|---|---|---|
| Salle de bains | R+1 | Colle | Dalle dure cassante grise | Sol | 49LAD0101P010 | RESULTAT ANALYSE | DEGRADATION PARTIELLE | Fr2:Amianté détecté (Chrysotile) |

| PRELEVEMENT : 49LAD0101P010 | | | |
|---|---|---|---|
| Sol | | Fr2:Amiante détecté (Chrysotile) | |

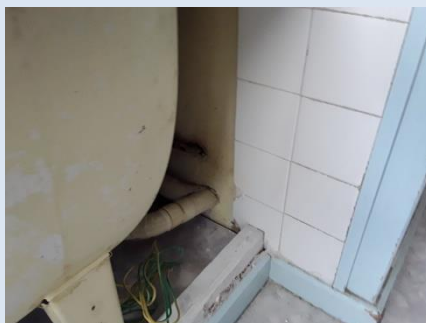
| PRELEVEMENT : 49LAD0101P011 | | | |

| PRELEVEMENT : 49LAD0101P011 | | | |
|---|---|---|---|
| Mur D | | Fr1:Amiante non détecté | |

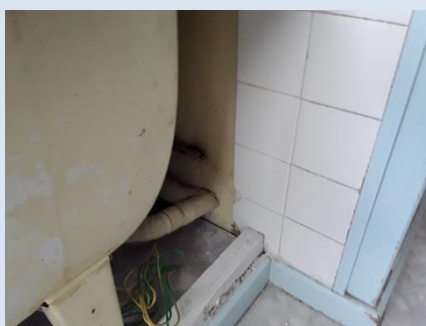
| PRELEVEMENT : 49LAD0101P011 | | | |
|---|---|---|---|
| Mur D | | Fr2:Amiante non détecté | |
