## Rapport de mission de repérage des matériaux et produits contenant de l'amiante avant réalisation de travaux

6 SQUARE DE LA MADELEINE APPT 2

77220 TOURNAN EN BRIE

RAPPORT N° :	OPH77 49LAF0002	Date d'émission du rapport :	27/06/2017
Le repérage a été réalisé le :	15/06/2017	Accompagnateur :	
Par :	Tristan BRUNIOT	Laboratoire d'Analyses :	ITGA
N° certificat de qualification :	CPDI 3541	Adresse laboratoire :	3 RUE ARMAND HERPIN LACROIX - CS 46537 35065 RENNES CEDEX
Date d'obtention :	06/08/2015	Numéro d'accréditation :	1-5967
Le présent rapport est établi par une personne dont les compétences sont certifiées par :	I.CERT Parc Edonia - Bâtiment G - Rue de la Terre Victoria - 35760 SAINT-GREGOIRE	Organisme d'assurance professionnelle :	ALLIANZ
		Adresse assurance :	Direction Opérations Entreprises 5C Esplanade Charles de Gaulle 33081 BORDEAUX CEDEX
		N° de contrat d'assurance :	55897385
		Date de validité :	31/12/2017

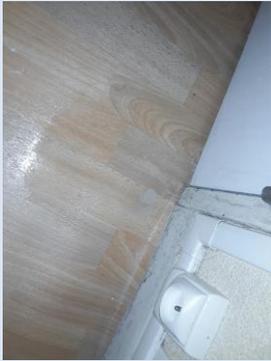
PRELEVEMENT : 49LAF0002P01		
NOM DU CLIENT	NUMERO DU DOSSIER	PIECE OU LOCAL
OPH77	49LAF0002 15/06/2017	Séjour
MATERIAU	DATE DE PRELEVEMENT	NOM DE L'OPERATEUR
Colle polymère jaune non séparable + revêtement souple blanc + colle polymère jaune non séparable + ragréage blanc	15/06/2017	BRUNOT Tristan
LOCALISATION		RESULTAT
Sols		Fr2:Amiante non détecté
EMPLACEMENT

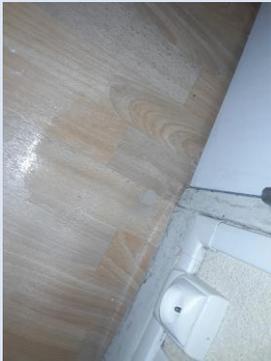
PRELEVEMENT : 49LAF0002P01		
NOM DU CLIENT	NUMERO DU DOSSIER	PIECE OU LOCAL
OPH77	49LAF0002 15/06/2017	Séjour
MATERIAU	DATE DE PRELEVEMENT	NOM DE L'OPERATEUR
Dalle dure cassante beige	15/06/2017	BRUNOT Tristan
LOCALISATION		RESULTAT
Sols		Fr1:Amiante détecté (Chrysotile)
EMPLACEMENT

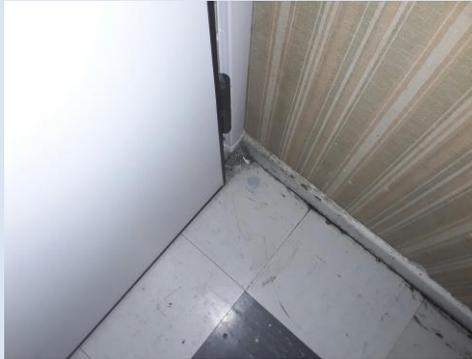
PRELEVEMENT : 49LAF0002P02		
NOM DU CLIENT	NUMERO DU DOSSIER	PIECE OU LOCAL
OPH77	49LAF0002 15/06/2017	Entrée
MATERIAU	DATE DE PRELEVEMENT	NOM DE L'OPERATEUR
Ragréage beige	15/06/2017	BRUNOT Tristan
LOCALISATION	RESULTAT	
Sols	Fr2:Amiante non détecté

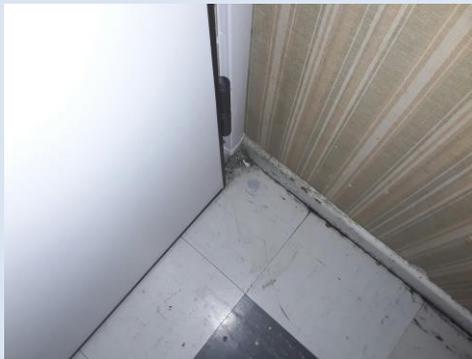
PRELEVEMENT : 49LAF0002P02		
NOM DU CLIENT	NUMERO DU DOSSIER	PIECE OU LOCAL
OPH77	49LAF0002 15/06/2017	Entrée
MATERIAU	DATE DE PRELEVEMENT	NOM DE L'OPERATEUR
Colle bitumineuse noire	15/06/2017	BRUNOT Tristan
LOCALISATION	RESULTAT	
Sols	Fr1:Amiante détecté (Chrysotile)

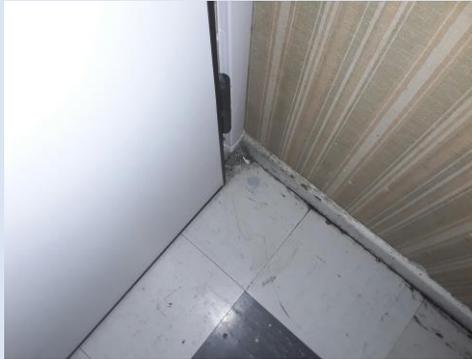
PRELEVEMENT : 49LAF0002P02		
NOM DU CLIENT	NUMERO DU DOSSIER	PIECE OU LOCAL
OPH77	49LAF0002 15/06/2017	Entrée
MATERIAU	DATE DE PRELEVEMENT	NOM DE L'OPERATEUR
Dalle dure cassante beige	15/06/2017	BRUNOT Tristan
LOCALISATION		RESULTAT
Sols		Fr3:Amiante détecté (Chrysotile)

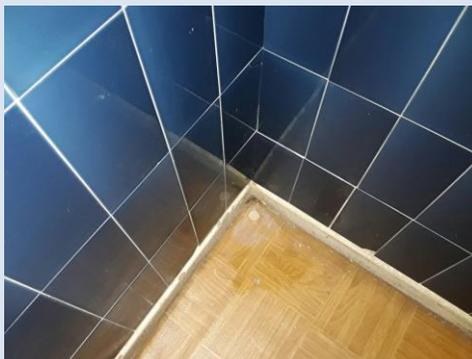
PRELEVEMENT : 49LAF0002P03		
NOM DU CLIENT	NUMERO DU DOSSIER	PIECE OU LOCAL
OPH77	49LAF0002 15/06/2017	WC
MATERIAU	DATE DE PRELEVEMENT	NOM DE L'OPERATEUR
Colle polymère jaune non séparable + dalle dure cassante grise	15/06/2017	BRUNOT Tristan
LOCALISATION		RESULTAT
Sols		Fr2:Amiante détecté (Chrysotile)

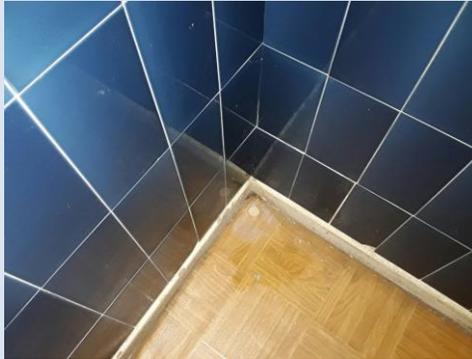
PRELEVEMENT : 49LAF0002P03		
NOM DU CLIENT	NUMERO DU DOSSIER	PIECE OU LOCAL
OPH77	49LAF0002 15/06/2017	WC
MATERIAU	DATE DE PRELEVEMENT	NOM DE L'OPERATEUR
Revêtement souple marron	15/06/2017	BRUNOT Tristan
LOCALISATION		RESULTAT
Sols		Fr1:Amiante non détecté

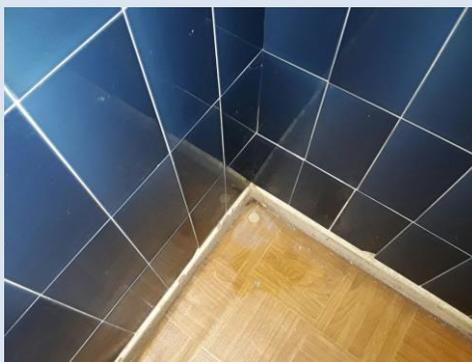
PRELEVEMENT : 49LAF0002P03		
NOM DU CLIENT	NUMERO DU DOSSIER	PIECE OU LOCAL
OPH77	49LAF0002 15/06/2017	WC
MATERIAU	DATE DE PRELEVEMENT	NOM DE L'OPERATEUR
Colle bitumineuse noire non séparable + ragréage gris en faible quantité non séparable + sous couche de ragréage beige hétérogène non séparable	15/06/2017	BRUNOT Tristan
LOCALISATION		RESULTAT
Sols		Fr3:Amiante détecté (Chrysotile)

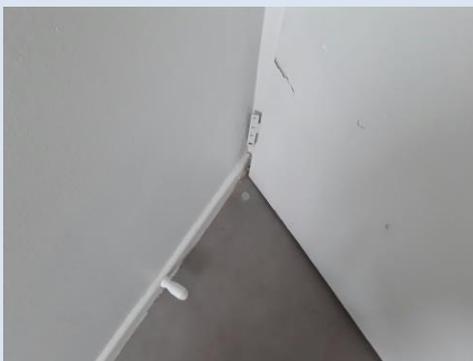
PRELEVEMENT : 49LAF0002P04		
NOM DU CLIENT	NUMERO DU DOSSIER	PIECE OU LOCAL
OPH77	49LAF0002 15/06/2017	Salle de bains
MATERIAU	DATE DE PRELEVEMENT	NOM DE L'OPERATEUR
Revêtement cassant marron + revêtement souple gris	15/06/2017	BRUNIoT Tristan
LOCALISATION		RESULTAT
Sols		Fr1:Amiante non détecté

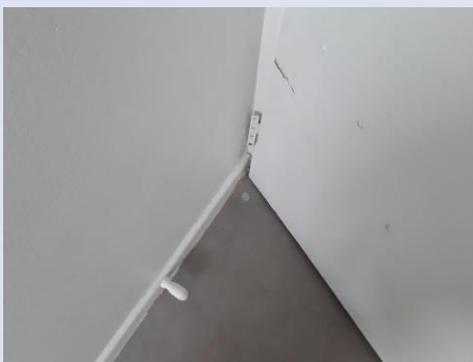
PRELEVEMENT : 49LAF0002P04		
NOM DU CLIENT	NUMERO DU DOSSIER	PIECE OU LOCAL
OPH77	49LAF0002 15/06/2017	Salle de bains
MATERIAU	DATE DE PRELEVEMENT	NOM DE L'OPERATEUR
Colle bitumineuse noire en faible quantité non séparable + ragréage beige en vrac non séparable	15/06/2017	BRUNIoT Tristan
LOCALISATION		RESULTAT
Sols		Fr3:Amiante détecté (Chrysotile)

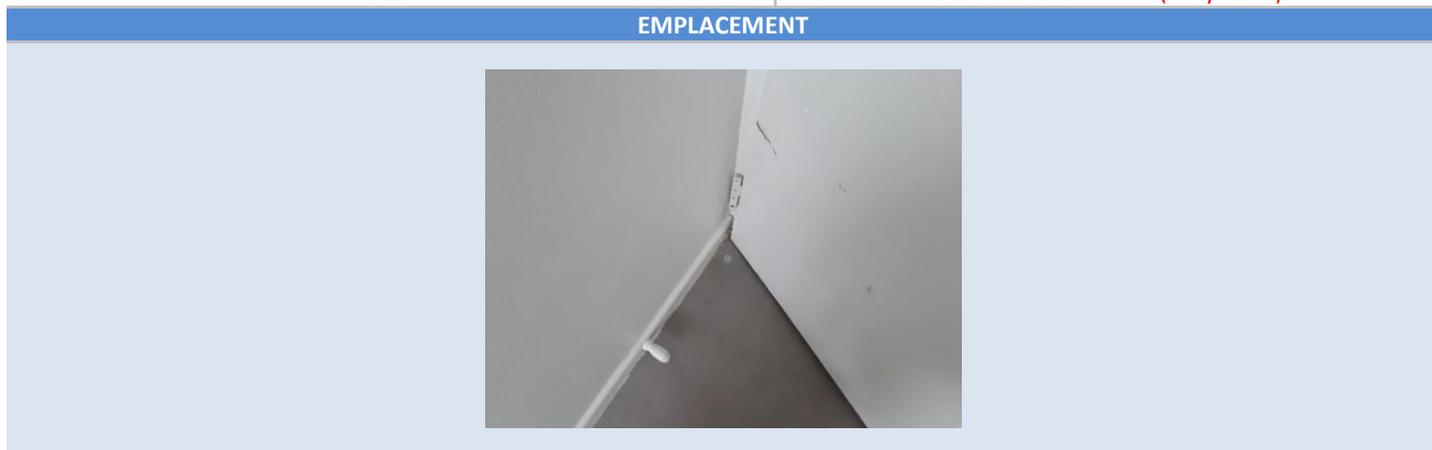
PRELEVEMENT : 49LAF0002P04		
NOM DU CLIENT	NUMERO DU DOSSIER	PIECE OU LOCAL
OPH77	49LAF0002 15/06/2017	Salle de bains
MATERIAU	DATE DE PRELEVEMENT	NOM DE L'OPERATEUR
Colle polymère incolore non séparable + colle polymère blanche avec couche en toile non séparable + dalle dure cassante grise	15/06/2017	BRUNOT Tristan

LOCALISATION	RESULTAT
Sols	Fr2:Amiante détecté (Chrysotile)

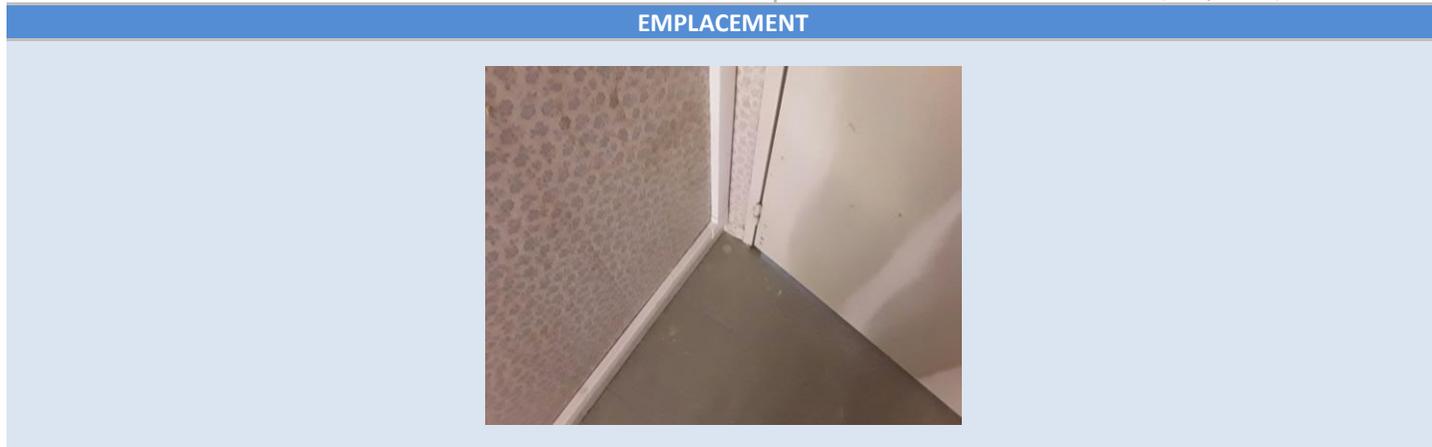
PRELEVEMENT : 49LAF0002P05		
NOM DU CLIENT	NUMERO DU DOSSIER	PIECE OU LOCAL
OPH77	49LAF0002 15/06/2017	Chambre 2
MATERIAU	DATE DE PRELEVEMENT	NOM DE L'OPERATEUR
Colle polymère jaune non séparable + colle bitumineuse noire non séparable	15/06/2017	BRUNOT Tristan

LOCALISATION	RESULTAT
Sols	Fr2:Amiante détecté (Chrysotile)

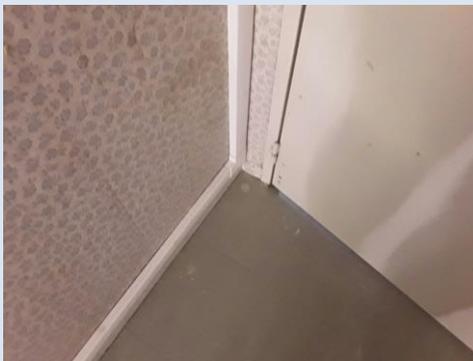
PRELEVEMENT : 49LAF0002P05		
NOM DU CLIENT	NUMERO DU DOSSIER	PIECE OU LOCAL
OPH77	49LAF0002 15/06/2017	Chambre 2
MATERIAU	DATE DE PRELEVEMENT	NOM DE L'OPERATEUR
Dalle dure cassante grise	15/06/2017	BRUNOT Tristan
LOCALISATION		RESULTAT
Sols		Fr1:Amiante détecté (Chrysotile)

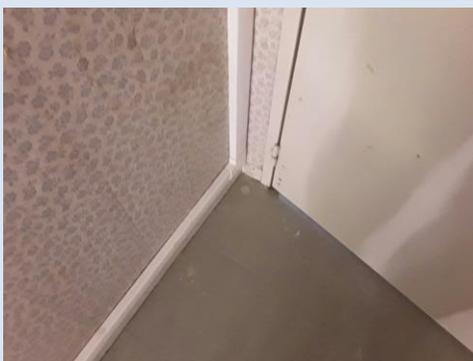
PRELEVEMENT : 49LAF0002P05		
NOM DU CLIENT	NUMERO DU DOSSIER	PIECE OU LOCAL
OPH77	49LAF0002 15/06/2017	Chambre 2
MATERIAU	DATE DE PRELEVEMENT	NOM DE L'OPERATEUR
Ragréage beige + matériau compact gris hétérogène	15/06/2017	BRUNOT Tristan
LOCALISATION		RESULTAT
Sols		Fr3:Amiante non détecté

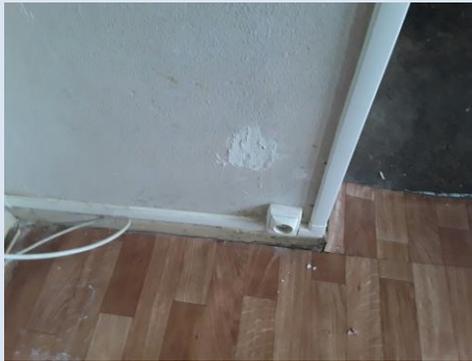
PRELEVEMENT : 49LAF0002P06		
NOM DU CLIENT	NUMERO DU DOSSIER	PIECE OU LOCAL
OPH77	49LAF0002 15/06/2017	Cuisine
MATERIAU	DATE DE PRELEVEMENT	NOM DE L'OPERATEUR
Enduit plâtreux blanc en vrac non séparable + peintures multiples en vrac non séparable	15/06/2017	BRUNOT Tristan
LOCALISATION	RESULTAT	
Mur A	Amiante non détecté

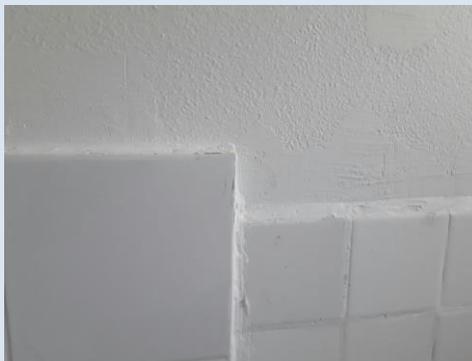
PRELEVEMENT : 49LAF0002P07		
NOM DU CLIENT	NUMERO DU DOSSIER	PIECE OU LOCAL
OPH77	49LAF0002 15/06/2017	Salle de bains
MATERIAU	DATE DE PRELEVEMENT	NOM DE L'OPERATEUR
Enduit plâtreux beige en vrac non séparable + peinture en vrac non séparable	15/06/2017	BRUNOT Tristan
LOCALISATION	RESULTAT	
Mur A	Amiante non détecté

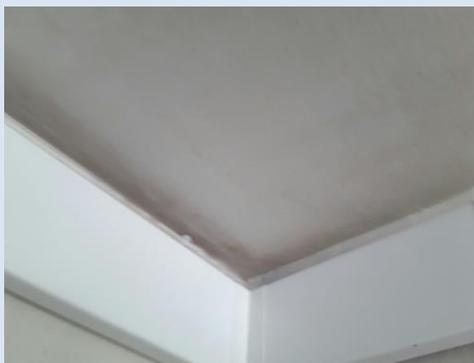
PRELEVEMENT : 49LAF0002P08		
NOM DU CLIENT	NUMERO DU DOSSIER	PIECE OU LOCAL
OPH77	49LAF0002 15/06/2017	Cuisine
MATERIAU	DATE DE PRELEVEMENT	NOM DE L'OPERATEUR
Enduit plâtreux blanc en vrac non séparable + peinture en vrac non séparable	15/06/2017	BRUNOT Tristan
LOCALISATION	RESULTAT	
Plafonds	Amiante non détecté

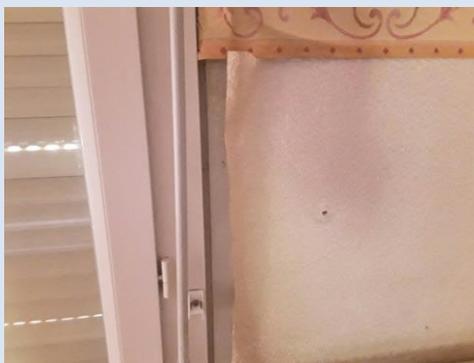
PRELEVEMENT : 49LAF0002P09		
NOM DU CLIENT	NUMERO DU DOSSIER	PIECE OU LOCAL
OPH77	49LAF0002 15/06/2017	Séjour
MATERIAU	DATE DE PRELEVEMENT	NOM DE L'OPERATEUR
Enduit plâtreux blanc en vrac non séparable + peinture en vrac non séparable	15/06/2017	BRUNOT Tristan
LOCALISATION	RESULTAT	
Mur B	Amiante non détecté

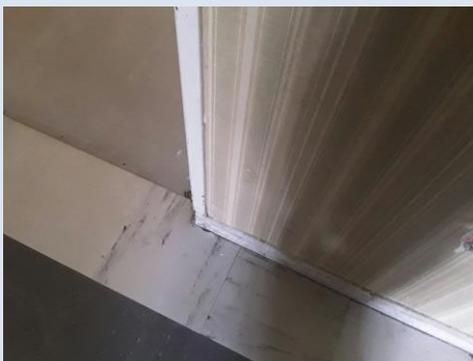
PRELEVEMENT : 49LAF0002P10		
NOM DU CLIENT	NUMERO DU DOSSIER	PIECE OU LOCAL
OPH77	49LAF0002 15/06/2017	Dégagement
MATERIAU	DATE DE PRELEVEMENT	NOM DE L'OPERATEUR
Enduit plâtreux blanc en vrac non séparable + peinture en vrac non séparable	15/06/2017	BRUNOT Tristan
LOCALISATION		RESULTAT
Mur E		Amiante non détecté

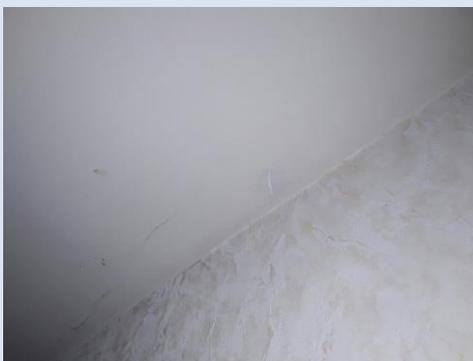
PRELEVEMENT : 49LAF0002P11		
NOM DU CLIENT	NUMERO DU DOSSIER	PIECE OU LOCAL
OPH77	49LAF0002 15/06/2017	Chambre 1
MATERIAU	DATE DE PRELEVEMENT	NOM DE L'OPERATEUR
Enduit plâtreux blanc en vrac non séparable + peinture en vrac non séparable	15/06/2017	BRUNOT Tristan
LOCALISATION		RESULTAT
Plafonds		Amiante non détecté

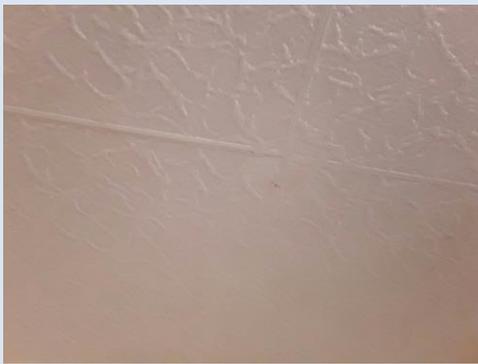
PRELEVEMENT : 49LAF0002P12		
<b>NOM DU CLIENT</b> OPH77	<b>NUMERO DU DOSSIER</b> 49LAF0002 15/06/2017	<b>PIECE OU LOCAL</b> Séjour
<b>MATERIAU</b> Polystyrène expansé (billes) + peinture en vrac non séparable	<b>DATE DE PRELEVEMENT</b> 15/06/2017	<b>NOM DE L'OPERATEUR</b> BRUNOT Tristan
<b>LOCALISATION</b> Plafonds	<b>RESULTAT</b> Amiante non détecté	
EMPLACEMENT
