# Rapport de repérage des matériaux et produits contenant de l'amiante avant réalisation de travaux dans un immeuble bâti

1  
11 SQUARE DE LA MADELEINE  
ESCALIER AI  
77220 TOURNAN EN BRIE

**Référence du dossier :** Diffus OPH77

49LAI0101 02/07/2020 - 06:30

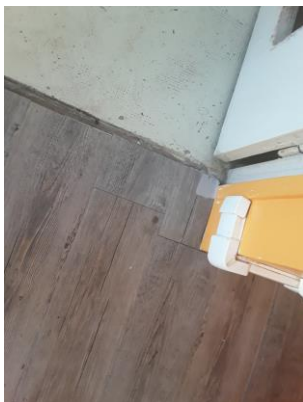
Descriptif Laboratoire : Dalle dure cassante beige

Résultat (justification) : Amiante non détectée (RESULTAT ANALYSE)

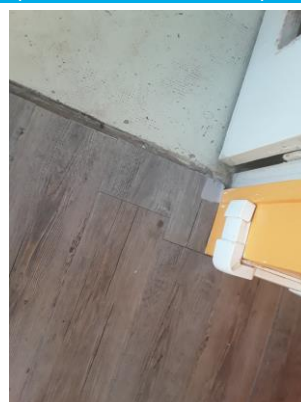
Identification : P002 (Fr2)

Descriptif Laboratoire : Colle polymère jaune non séparable + colle polymère jaune avec poussières

Résultat (justification) : Amiante non détectée (RESULTAT ANALYSE)

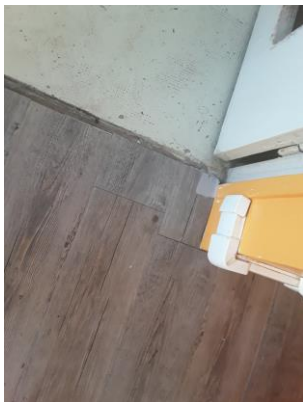
| Identification : P002 (Fr3) |

| Descriptif Laboratoire : Revêtement cassant gris |
| Résultat (justification) : Amiante non détectée (RESULTAT ANALYSE) |

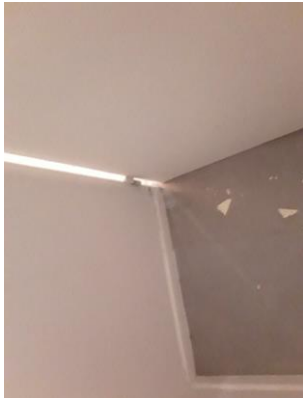
| Identification : P003 (Fr1) |

| Descriptif Laboratoire : Revêtement souple beige |
| Résultat (justification) : Amiante non détectée (RESULTAT ANALYSE) |

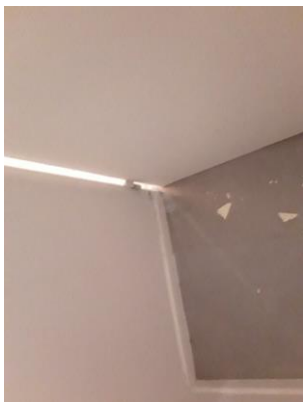
| Identification : P003 (Fr2) |

| Descriptif Laboratoire : Colle polymère blanche avec poussières non séparable + colle bitumineuse noire + colle polymère jaune non séparable |
| Résultat (justification) : Amiante détecté (RESULTAT ANALYSE) |

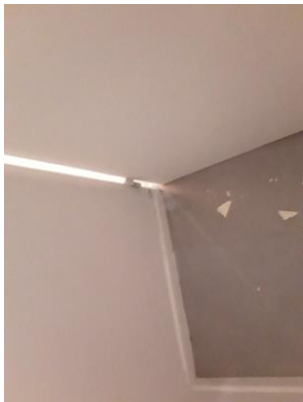
| Identification : P003 (Fr3) |

| Descriptif Laboratoire : Dalle dure cassante beige |
| Résultat (justification) : Amiante détecté (RESULTAT ANALYSE) |
