## Rapport de mission de repérage des matériaux et produits contenant de l'amiante avant réalisation de travaux

Norme NF X 46-020 V .2017

11 square de la madeleine

| RAPPORT N° : | 49LAI0202 | Laboratoire d'Analyses : | ITGA |

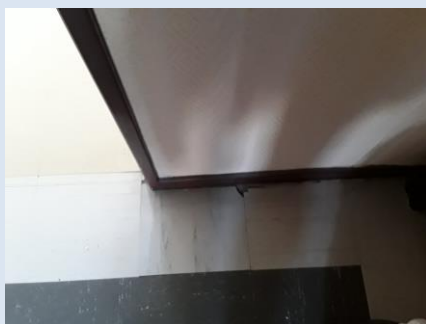
| PRELEVEMENT : 49LAI0202P001 | | | |
|---|---|---|---|
| Sol | | Fr1:Amiante détecté (Chrysotile) | |

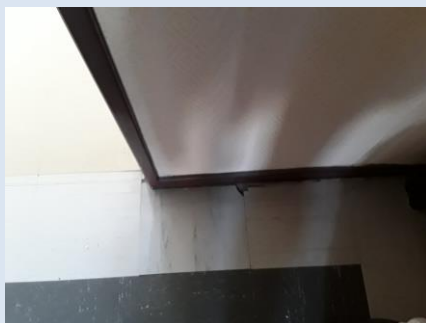
| PRELEVEMENT : 49LAI0202P001 | | | |

| PRELEVEMENT : 49LAI0202P001 | | | |
|---|---|---|---|
| Sol | | Fr2:Amiante détecté (Chrysotile) | |

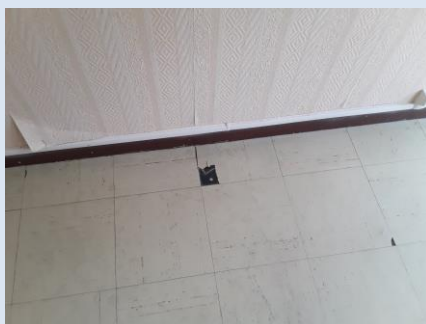
| PRELEVEMENT : 49LAI0202P002 | | | |

| PRELEVEMENT : 49LAI0202P002 | | | |
|---|---|---|---|
| Sol | | Fr1:Amiante détecté (Chrysotile) | |

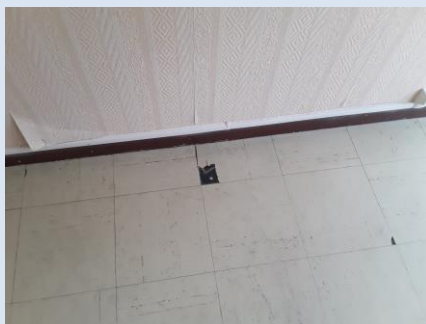
| PRELEVEMENT : 49LAI0202P002 | | | |

| PRELEVEMENT : 49LAI0202P002 | | | |
|---|---|---|---|
| Sol | | Fr2:Amiante détecté (Chrysotile) | |

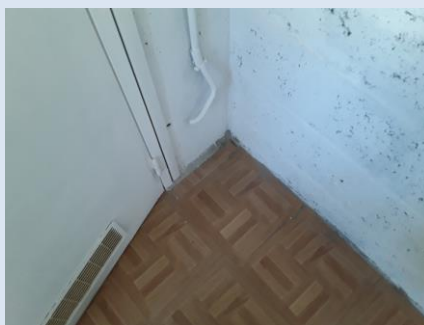
| PRELEVEMENT : 49LAI0202P003 | | | |

| PRELEVEMENT : 49LAI0202P003 | | | |
|---|---|---|---|
| Sol | | Amiante non détecté | |

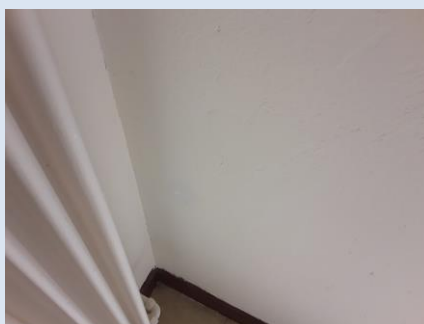
| PRELEVEMENT : 49LAI0202P009 | | | |

| PRELEVEMENT : 49LAI0202P009 | | | |
|---|---|---|---|
| Mur A | | Amiante non détecté | |

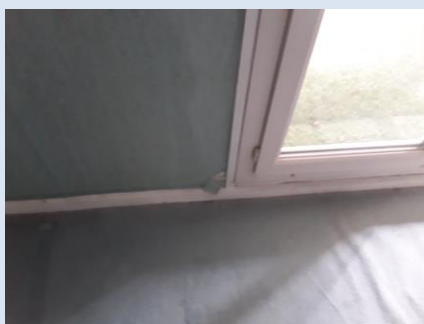
| PRELEVEMENT : 49LAI0202P010 | | | |

| PRELEVEMENT : 49LAI0202P010 | | | |
|---|---|---|---|
| Mur B | | Amiante détecté (Chrysotile) | |

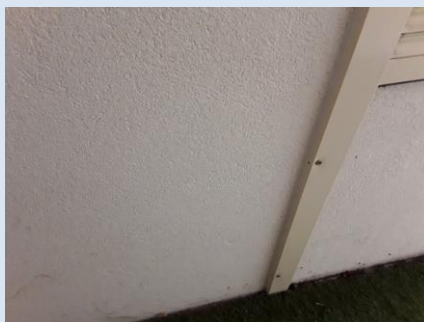
| PRELEVEMENT : 49LAI0202P011 | | | |

| PRELEVEMENT : 49LAI0202P011 | | | |
|---|---|---|---|
| Mur B | | Amiante non détecté | |
