## Rapport de mission de repérage des matériaux et produits contenant de l'amiante avant réalisation de travaux

11 SQUARE DE LA MADELEINE

77220 TOURNAN EN BRIE

| RAPPORT N° : | 49LAI0301 | Laboratoire d'Analyses : | ITGA |

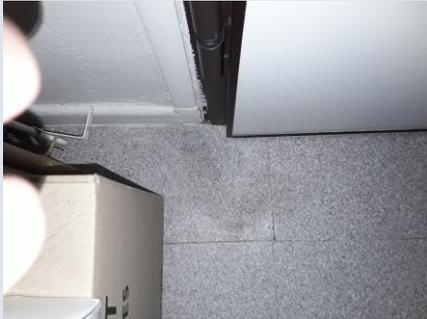
| PRELEVEMENT : 49LAI0301P002 | | | |

| PRELEVEMENT : 49LAI0301P002 | | | |
|--|---|---|---|
| Sol | | Fr1:Amiante non détecté | |

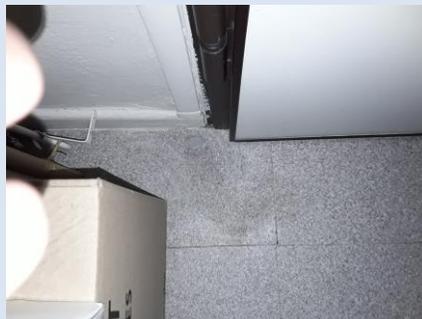
| PRELEVEMENT : 49LAI0301P002 | | | |

| PRELEVEMENT : 49LAI0301P002 | | | |
|---|---|---|---|
| Sol | | Fr2:Amiante non détecté | |

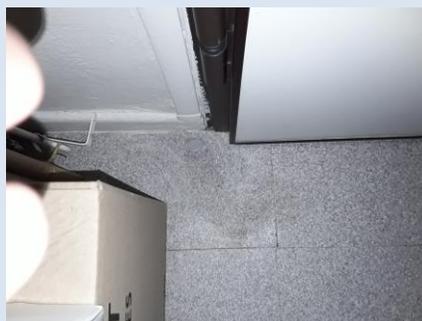
| PRELEVEMENT : 49LAI0301P002 | | | |

| PIECE | ETAGE | ELEMENTS | DESCRIPTIF LABORATOIRE | Echantillon | REPERAGE | ETAT | RESULTAT |
|---|---|---|---|---|---|---|---|
| Entrée | Rez de chaussée | Dalle de sol | Colle bitumineuse noire + colle polymère jaune non séparable + ragréage gris non séparable | 49LAI0301P002 | Sol | DEGRADATION PARTIELLE | Fr3:Amiante détecté (Chrysotile) |

| PRELEVEMENT : 49LAI0301P002 | | | |
|---|--|---|---|
| Sol | | Fr3:Amiante détecté (Chrysotile) | |

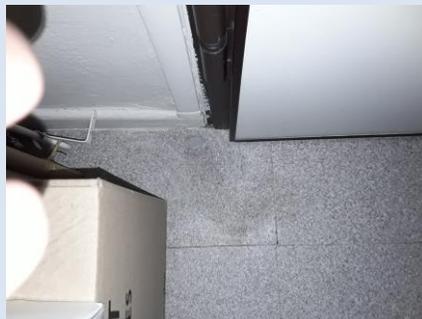
| PRELEVEMENT : 49LAI0301P003 | | | |

| PRELEVEMENT : 49LAI0301P002 | | | |
|---|---|---|---|
| Sol | | Fr4:Amiante non détecté | |

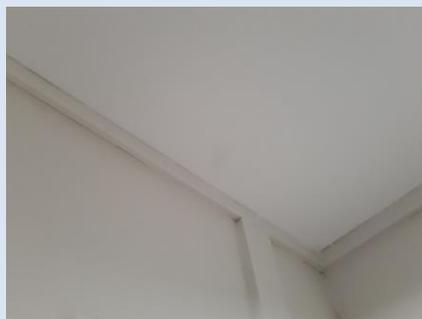
| PRELEVEMENT : 49LAI0301P005 | | | |

| PRELEVEMENT : 49LAI0301P004 | | | |
|---|--|---|---|
| Plafond | | Amiante non détecté | |

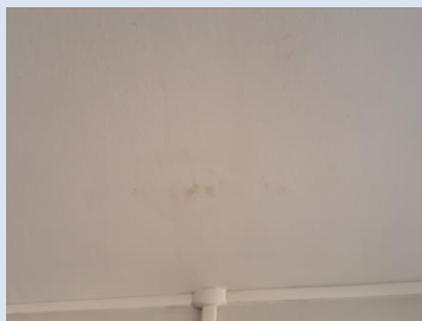
| PRELEVEMENT : 49LAI0301P006 | | | |

| PRELEVEMENT : 49LAI0301P005 | | | |
|---|---|---|---|
| Plafond | | Amiante non détecté | |

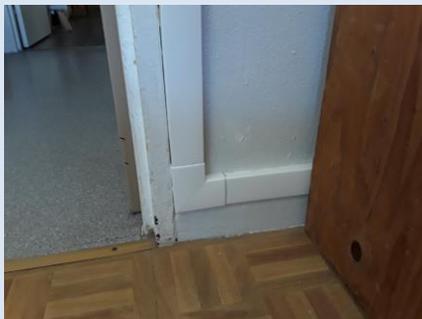
| PRELEVEMENT : 49LAI0301P006 | | | |

| PRELEVEMENT : 49LAI0301P006 | | | |
|---|---|---|---|
| Mur A | | Fr1:Amiante non détecté | |

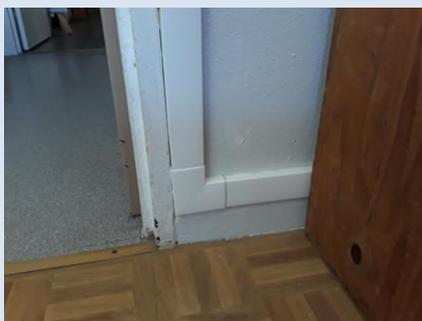
| PRELEVEMENT : 49LAI0301P007 | | | |

| PRELEVEMENT : 49LAI0301P006 | | | |
|---|---|---|---|
| Mur A | | Fr2:Amiante non détecté | |

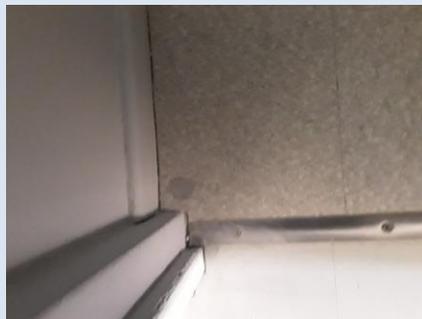
| PRELEVEMENT : 49LAI0301P007 | | | |

| PRELEVEMENT : 49LAI0301P007 | | | |
|---|---|---|---|
| Sol | | Fr1:Amiante non détecté | |

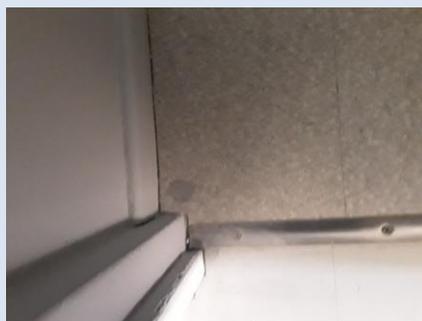
| PRELEVEMENT : 49LAI0301P007 | | | |

| PIECE | ETAGE | ELEMENTS | DESCRIPTIF LABORATOIRE | Echantillon | REPERAGE | ETAT | RESULTAT |
|---|---|---|---|---|---|---|---|
| WC | Rez de chaussée | Dalle de sol | Colle bitumineuse noire + colle polymère jaune non séparable + ragréage gris non séparable | 49LAI0301P007 | Sol | DEGRADATION PARTIELLE | Fr2:Amiante détecté (Chrysotile) |

| PRELEVEMENT : 49LAI0301P007 | | | |
|---|--|---|---|
| Sol | | Fr2:Amiante détecté (Chrysotile) | |

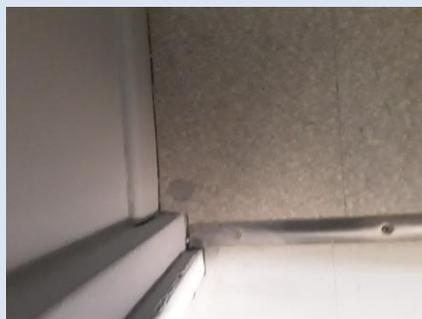
| PRELEVEMENT : 49LAI0301P008 | | | |

| PRELEVEMENT : 49LAI0301P007 | | | |
|---|---|---|---|
| Sol | | Fr3:Amiante non détecté | |

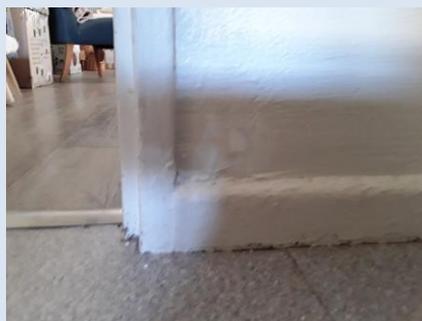
| PRELEVEMENT : 49LAI0301P009 | | | |

| PRELEVEMENT : 49LAI0301P008 | | | |
|---|---|---|---|
| Mur A | | Amiante non détecté | |

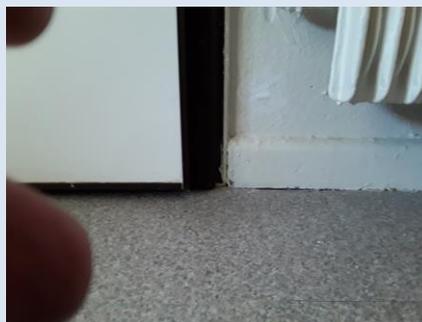
| PRELEVEMENT : 49LAI0301P010 | | | |

| PRELEVEMENT : 49LAI0301P009 | | | |
|---|---|---|---|
| Mur D | | Amiante non détecté | |

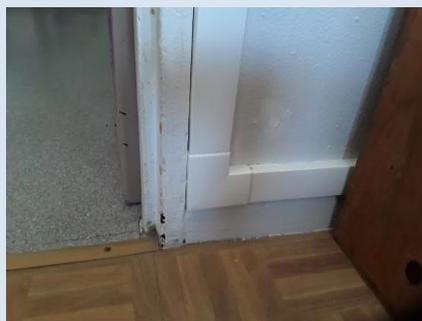
| PRELEVEMENT : 49LAI0301P011 | | | |

| PRELEVEMENT : 49LAI0301P010 | | | |
|---|--|---|---|
| Mur D | | Amiante non détecté | |

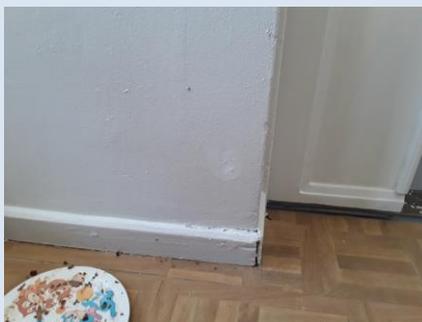
| PRELEVEMENT : 49LAI0301P011 | | | |
|---|---|---|---|
| Mur C | | Amiante non détecté | |
