Rapport de mission de repérage des matériaux et produits contenant de l'amiante avant réalisation de travaux

14 SQUARE DE LA MADELEINE RDC APT 2

77220 TOURNAN EN BRIE

Rapport N° : 49LAL0002

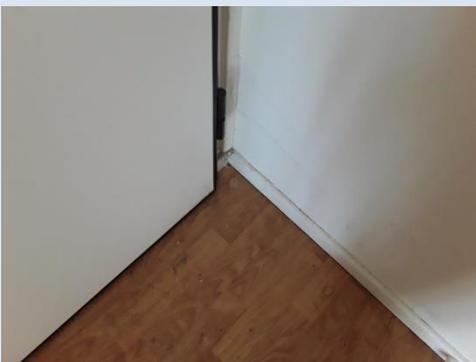
PRELEVEMENT : 49LAL0002P002		
NOM DU CLIENT	NUMERO DU DOSSIER	PIECE OU LOCAL
OPH77	49LAL0002 08/08/2017	Entrée
MATERIAU	DATE DE PRELEVEMENT	NOM DE L'OPERATEUR
Revêtement souple beige + colle polymère jaune non séparable + matériau compact gris hétérogène + ragréage rose	08/08/2017	CATE Laurent
LOCALISATION		RESULTAT
Sol		Fr1:Amiante non détecté
EMPLACEMENT

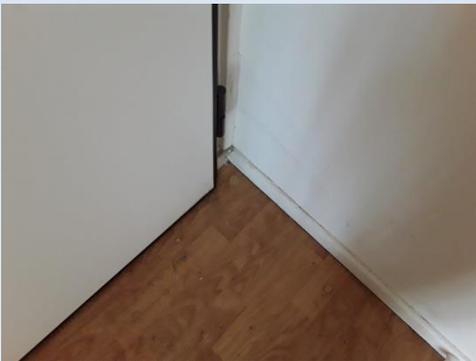
PRELEVEMENT : 49LAL0002P002		
NOM DU CLIENT	NUMERO DU DOSSIER	PIECE OU LOCAL
OPH77	49LAL0002 08/08/2017	Entrée
MATERIAU	DATE DE PRELEVEMENT	NOM DE L'OPERATEUR
Ragréage gris non séparable + colle bitumineuse noire + sous couche de ragréage blanche non séparable	08/08/2017	CATE Laurent
LOCALISATION		RESULTAT
Sol		Fr2:Amiante détecté (Chrysotile)
EMPLACEMENT

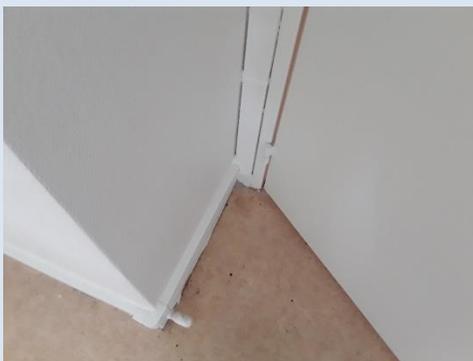
PRELEVEMENT : 49LAL0002P003		
NOM DU CLIENT	NUMERO DU DOSSIER	PIECE OU LOCAL
OPH77	49LAL0002 08/08/2017	Cuisine
MATERIAU	DATE DE PRELEVEMENT	NOM DE L'OPERATEUR
Revêtement souple beige + colle polymère jaune non séparable + ragréage gris	08/08/2017	CATE Laurent
LOCALISATION		RESULTAT
Sol		Fr1:Amiante non détecté

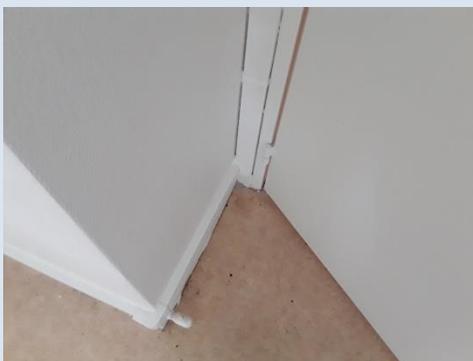
PRELEVEMENT : 49LAL0002P003		
NOM DU CLIENT	NUMERO DU DOSSIER	PIECE OU LOCAL
OPH77	49LAL0002 08/08/2017	Cuisine
MATERIAU	DATE DE PRELEVEMENT	NOM DE L'OPERATEUR
Colle bitumineuse noire + matériau blanc non séparable + matériau gris hétérogène non séparable	08/08/2017	CATE Laurent
LOCALISATION		RESULTAT
Sol		Fr2:Amiante détecté (Chrysotile)

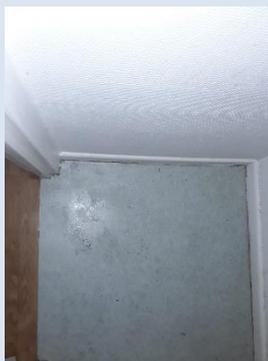
PRELEVEMENT : 49LAL0002P004		
NOM DU CLIENT	NUMERO DU DOSSIER	PIECE OU LOCAL
OPH77	49LAL0002 08/08/2017	WC
MATERIAU	DATE DE PRELEVEMENT	NOM DE L'OPERATEUR
Revêtement souple vert + colle polymère jaune non séparable + ragréage rose non séparable	08/08/2017	CATE Laurent
LOCALISATION		RESULTAT
Sol		Fr1:Amiante non détecté

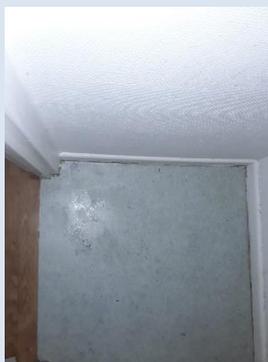
PRELEVEMENT : 49LAL0002P004		
NOM DU CLIENT	NUMERO DU DOSSIER	PIECE OU LOCAL
OPH77	49LAL0002 08/08/2017	WC
MATERIAU	DATE DE PRELEVEMENT	NOM DE L'OPERATEUR
Ragréage gris non séparable + peinture non séparable + sous couche de ragréage grise non séparable + colle bitumineuse noire	08/08/2017	CATE Laurent
LOCALISATION		RESULTAT
Sol		Fr2:Amiante détecté (Chrysotile)

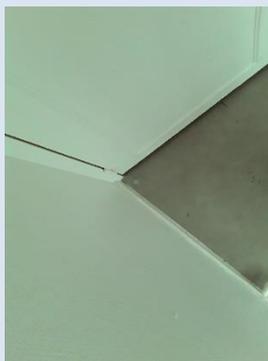
PRELEVEMENT : 49LAL0002P005		
NOM DU CLIENT	NUMERO DU DOSSIER	PIECE OU LOCAL
OPH77	49LAL0002 08/08/2017	Salle de bains
MATERIAU	DATE DE PRELEVEMENT	NOM DE L'OPERATEUR
Revêtement souple beige + colle polymère jaune non séparable + ragréage rose + revêtement souple vert	08/08/2017	CATE Laurent
LOCALISATION		RESULTAT
Sol		Fr1:Amiante non détecté

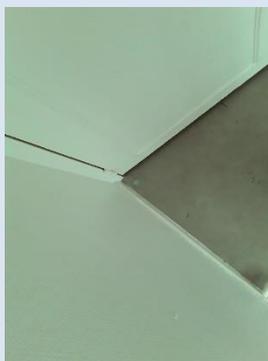
PRELEVEMENT : 49LAL0002P005		
NOM DU CLIENT	NUMERO DU DOSSIER	PIECE OU LOCAL
OPH77	49LAL0002 08/08/2017	Salle de bains
MATERIAU	DATE DE PRELEVEMENT	NOM DE L'OPERATEUR
Colle bitumineuse noire + ragréage gris non séparable + sous couche de ragréage blanche non séparable	08/08/2017	CATE Laurent
LOCALISATION		RESULTAT
Sol		Fr2:Amiante détecté (Chrysotile)

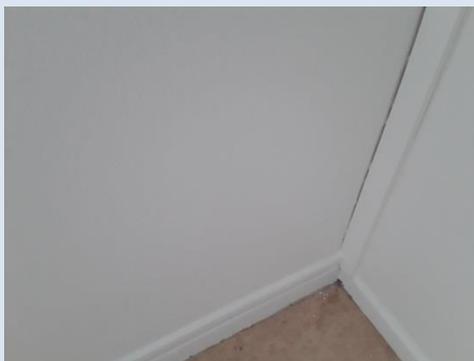
PRELEVEMENT : 49LAL0002P006		
NOM DU CLIENT	NUMERO DU DOSSIER	PIECE OU LOCAL
OPH77	49LAL0002 08/08/2017	Cuisine
MATERIAU	DATE DE PRELEVEMENT	NOM DE L'OPERATEUR
Enduit plâtreux blanc en vrac + toile fibreuse blanche non séparable + peintures multiples non séparable	08/08/2017	CATE Laurent
LOCALISATION		RESULTAT
Mur B		Amiante non détecté

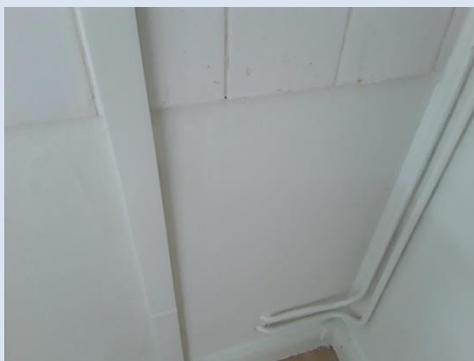
PRELEVEMENT : 49LAL0002P007		
NOM DU CLIENT	NUMERO DU DOSSIER	PIECE OU LOCAL
OPH77	49LAL0002 08/08/2017	Cuisine
MATERIAU	DATE DE PRELEVEMENT	NOM DE L'OPERATEUR
Enduit plâtreux blanc en vrac + toile fibreuse blanche non séparable + peintures multiples non séparable	08/08/2017	CATE Laurent
LOCALISATION		RESULTAT
Mur C		Amiante non détecté

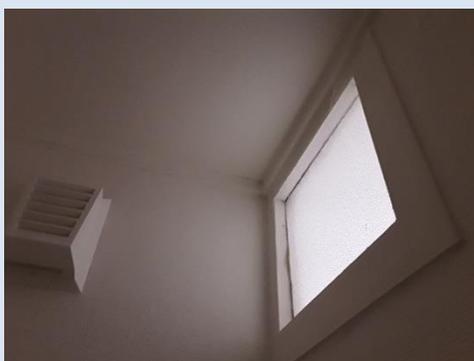
PRELEVEMENT : 49LAL0002P008		
NOM DU CLIENT	NUMERO DU DOSSIER	PIECE OU LOCAL
OPH77	49LAL0002 08/08/2017	WC
MATERIAU	DATE DE PRELEVEMENT	NOM DE L'OPERATEUR
Enduit plâtreux beige en vrac non séparable + peinture non séparable	08/08/2017	CATE Laurent
LOCALISATION	RESULTAT	
Plafond	Amiante détecté (Chrysotile)

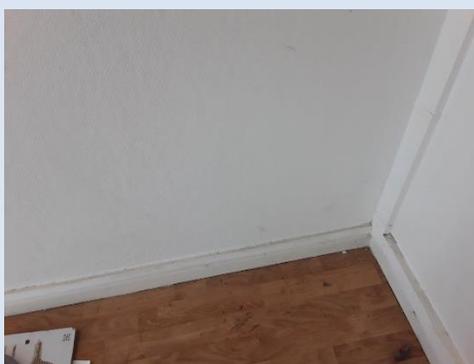
PRELEVEMENT : 49LAL0002P009		
NOM DU CLIENT	NUMERO DU DOSSIER	PIECE OU LOCAL
OPH77	49LAL0002 08/08/2017	Séjour
MATERIAU	DATE DE PRELEVEMENT	NOM DE L'OPERATEUR
Enduit plâtreux blanc en vrac + toile fibreuse blanche non séparable + peintures multiples non séparable	08/08/2017	CATE Laurent
LOCALISATION	RESULTAT	
Mur C	Amiante non détecté

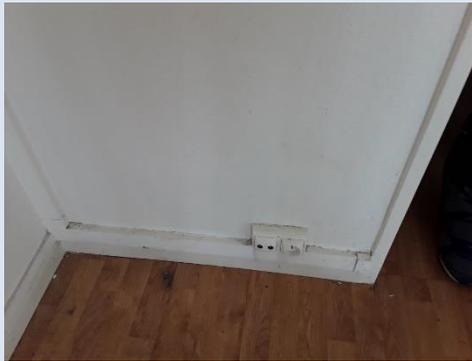
PRELEVEMENT : 49LAL0002P010		
NOM DU CLIENT	NUMERO DU DOSSIER	PIECE OU LOCAL
OPH77	49LAL0002 08/08/2017	Séjour
MATERIAU	DATE DE PRELEVEMENT	NOM DE L'OPERATEUR
Enduit plâtreux blanc en vrac + toile fibreuse blanche non séparable + peintures multiples non séparable	08/08/2017	CATE Laurent
LOCALISATION		RESULTAT
Mur D		Amiante non détecté

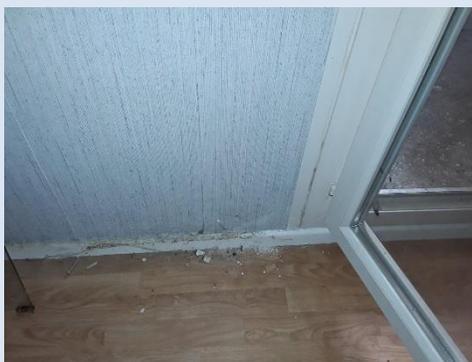
PRELEVEMENT : 49LAL0002P011		
NOM DU CLIENT	NUMERO DU DOSSIER	PIECE OU LOCAL
OPH77	49LAL0002 08/08/2017	Chambre 2
MATERIAU	DATE DE PRELEVEMENT	NOM DE L'OPERATEUR
Enduit plâtreux blanc en vrac + peinture non séparable + carton non séparable	08/08/2017	CATE Laurent
LOCALISATION		RESULTAT
Mur B		Amiante détecté (Chrysotile)

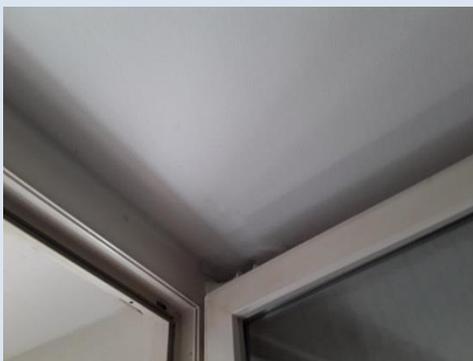
PRELEVEMENT : 49LAL0002P012		
NOM DU CLIENT	NUMERO DU DOSSIER	PIECE OU LOCAL
OPH77	49LAL0002 08/08/2017	Chambre 2
MATERIAU	DATE DE PRELEVEMENT	NOM DE L'OPERATEUR
Enduit plâtreux blanc en vrac + peinture non séparable	08/08/2017	CATE Laurent
LOCALISATION	RESULTAT	
Plafond	Amiante non détecté	
EMPLACEMENT
