## Rapport de mission de repérage des matériaux et produits contenant de l'amiante avant réalisation de travaux

Norme NF X 46-020 V .2017

16 SQUARE DE LA MADELEINE

77220 TOURNAN EN BRIE

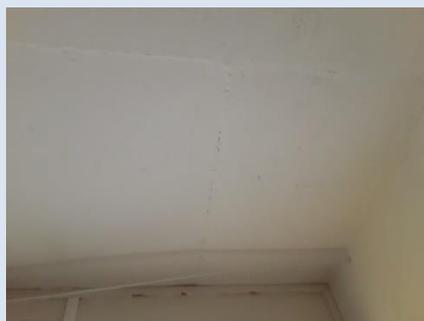
**PRELEVEMENT : 49LAN0301P002**

NOM DU CLIENT	NUMERO DU DOSSIER	PIECE OU LOCAL	
OPH77	49LAN0301 22/08/2019	Placard (Rez de chaussée)	
ELEMENT	DESCRIPTIF DU LABORATOIRE	DATE DE PRELEVEMENT	NOM DE L'OPERATEUR
Enduit / Peinture béton	Peinture non séparable + enduit plâtreux blanc en vrac non séparable	22/08/2019	TAVARES Serge
LOCALISATION		RESULTAT	
Plafond		AmianteNonDetecte

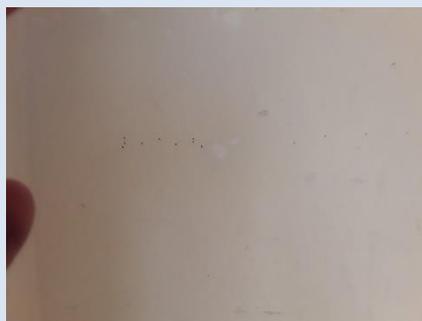
PRELEVEMENT : 49LAN0301P004			
NOM DU CLIENT	NUMERO DU DOSSIER		PIECE OU LOCAL
OPH77	49LAN0301 22/08/2019		Placard (Rez de chaussée)
ELEMENT	DESCRIPTIF DU LABORATOIRE	DATE DE PRELEVEMENT	NOM DE L'OPERATEUR
Enduit / Peinture	Peinture non séparable + enduit plâtreux blanc en vrac	22/08/2019	TAVARES Serge
LOCALISATION		RESULTAT	
Mur A		AmianteNonDetecte

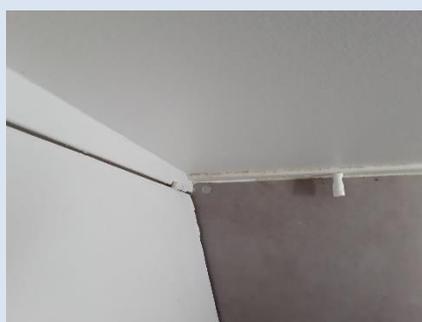
PRELEVEMENT : 49LAN0301P005			
NOM DU CLIENT	NUMERO DU DOSSIER	PIECE OU LOCAL	
OPH77	49LAN0301 22/08/2019	Salle de bains (Rez de chaussée)	
ELEMENT	DESCRIPTIF DU LABORATOIRE	DATE DE PRELEVEMENT	NOM DE L'OPERATEUR
Revêtement souple	Colle polymère blanche non séparable + dalle dure cassante grise	22/08/2019	TAVARES Serge
LOCALISATION		RESULTAT	
Sol		AmianteNonDetecte

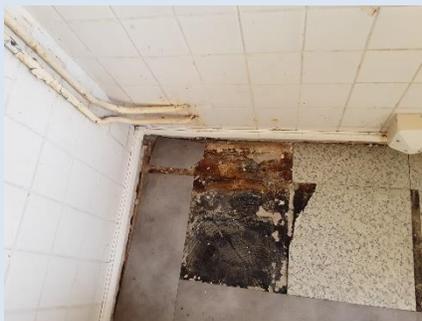
PRELEVEMENT : 49LAN0301P007			
NOM DU CLIENT	NUMERO DU DOSSIER	PIECE OU LOCAL	
OPH77	49LAN0301 22/08/2019	Cuisine (Rez de chaussée)	
ELEMENT	DESCRIPTIF DU LABORATOIRE	DATE DE PRELEVEMENT	NOM DE L'OPERATEUR
Dalle de sol	Revêtement cassant gris	22/08/2019	TAVARES Serge
LOCALISATION		RESULTAT	
Sol		AmianteNonDetecte

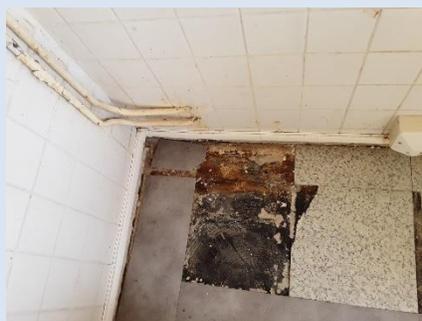
PRELEVEMENT : 49LAN0301P007			
NOM DU CLIENT	NUMERO DU DOSSIER	PIECE OU LOCAL	
OPH77	49LAN0301 22/08/2019	Cuisine (Rez de chaussée)	
ELEMENT	DESCRIPTIF DU LABORATOIRE	DATE DE PRELEVEMENT	NOM DE L'OPERATEUR
Dalle de sol	Colle polymère incolore avec poussières non séparable + ragréage beige en faible quantité non séparable	22/08/2019	TAVARES Serge
LOCALISATION		RESULTAT	
Sol		AmianteDetecte

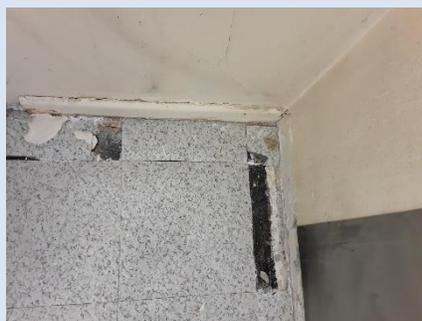
PRELEVEMENT : 49LAN0301P008			
NOM DU CLIENT	NUMERO DU DOSSIER	PIECE OU LOCAL	
OPH77	49LAN0301 22/08/2019	Cuisine (Rez de chaussée)	
ELEMENT	DESCRIPTIF DU LABORATOIRE	DATE DE PRELEVEMENT	NOM DE L'OPERATEUR
Dalle de sol	Colle polymère incolore avec poussières non séparable + peinture en faible quantité non séparable	22/08/2019	TAVARES Serge
LOCALISATION		RESULTAT	
Sol		PresenceDeFibres

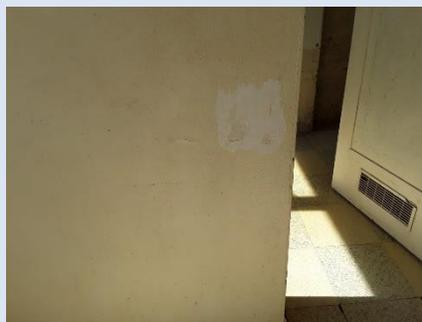
PRELEVEMENT : 49LAN0301P010			
NOM DU CLIENT	NUMERO DU DOSSIER	PIECE OU LOCAL	
OPH77	49LAN0301 22/08/2019	Cuisine (Rez de chaussée)	
ELEMENT	DESCRIPTIF DU LABORATOIRE	DATE DE PRELEVEMENT	NOM DE L'OPERATEUR
Enduit / Peinture béton	Peinture non séparable + enduit plâtreux blanc en vrac	22/08/2019	TAVARES Serge
LOCALISATION		RESULTAT	
Mur C		AmianteNonDetecte

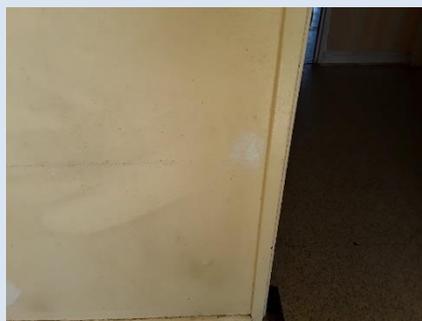
PRELEVEMENT : 49LAN0301P011			
NOM DU CLIENT	NUMERO DU DOSSIER	PIECE OU LOCAL	
OPH77	49LAN0301 22/08/2019	Cuisine (Rez de chaussée)	
ELEMENT	DESCRIPTIF DU LABORATOIRE	DATE DE PRELEVEMENT	NOM DE L'OPERATEUR
Enduit / Peinture	Peinture non séparable + enduit plâtreux blanc en vrac	22/08/2019	TAVARES Serge
LOCALISATION		RESULTAT	
Mur D		AmianteNonDetecte

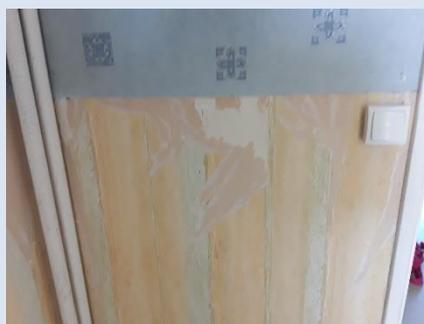
PRELEVEMENT : 49LAN0301P012

NOM DU CLIENT	NUMERO DU DOSSIER	PIECE OU LOCAL	
OPH77	49LAN0301 22/08/2019	Entrée (Rez de chaussée)	
ELEMENT	DESCRIPTIF DU LABORATOIRE	DATE DE PRELEVEMENT	NOM DE L'OPERATEUR
Papier peint	Papier peint non séparable + peinture non séparable + enduit plâtreux blanc en vrac	22/08/2019	TAVARES Serge
LOCALISATION		RESULTAT	
Mur B		AmianteNonDetecte

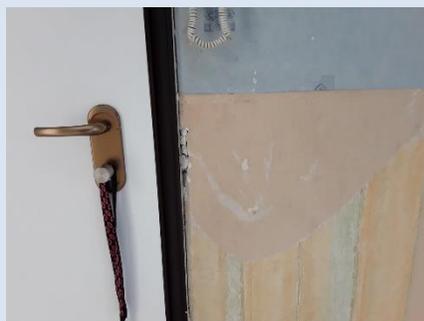
PRELEVEMENT : 49LAN0301P013

NOM DU CLIENT	NUMERO DU DOSSIER	PIECE OU LOCAL	
OPH77	49LAN0301 22/08/2019	Entrée (Rez de chaussée)	
ELEMENT	DESCRIPTIF DU LABORATOIRE	DATE DE PRELEVEMENT	NOM DE L'OPERATEUR
Papier peint	Papier non séparable + peinture non séparable + enduit plâtreux blanc	22/08/2019	TAVARES Serge
LOCALISATION		RESULTAT	
Mur D		AmianteNonDetecte
