## Rapport de mission de repérage des matériaux et produits contenant de l'amiante avant réalisation de travaux

Norme NF X 46-020 V .2017

16 Square de la Madeleine - Logement 1 - ESC AN - R+4

| RAPPORT N° : | 49LAN0401 | Laboratoire d'Analyses : | ITGA |

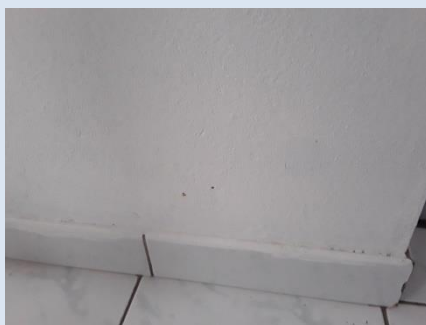
| PRELEVEMENT : 49LAN0401P002 | | | |
|---|---|---|---|
| Mur E | | Amiante non détecté | |

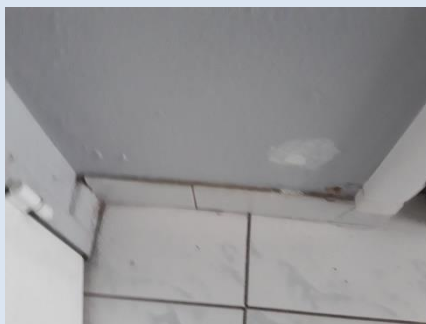
| PRELEVEMENT : 49LAN0401P003 | | | |

| PRELEVEMENT : 49LAN0401P003 | | | |
|---|---|---|---|
| Mur A | | Amiante non détecté | |

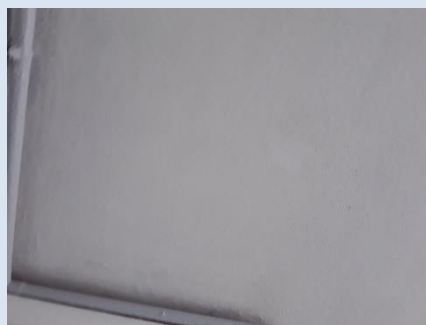
| PRELEVEMENT : 49LAN0401P004 | | | |

| PRELEVEMENT : 49LAN0401P004 | | | |
|---|---|---|---|
| Plafond | | Amiante non détecté | |

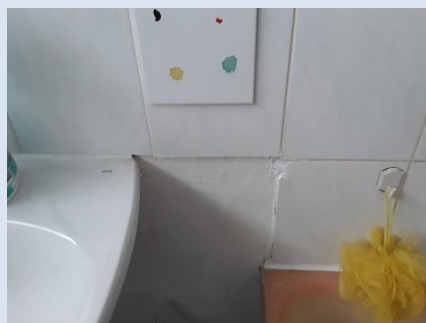
| PRELEVEMENT : 49LAN0401P005 | | | |

| PRELEVEMENT : 49LAN0401P005 | | | |
|---|---|---|---|
| Mur C | | Fr1:Amiante non détecté | |

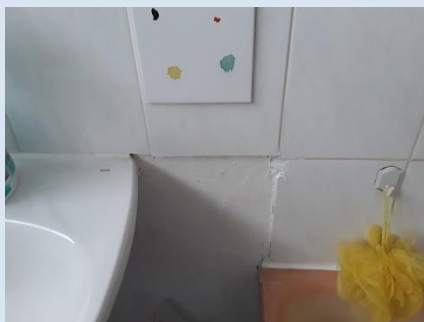
| PRELEVEMENT : 49LAN0401P005 | | | |

| PRELEVEMENT : 49LAN0401P005 | | | |
|---|---|---|---|
| Mur C | | Fr2:Amiante non détecté | |

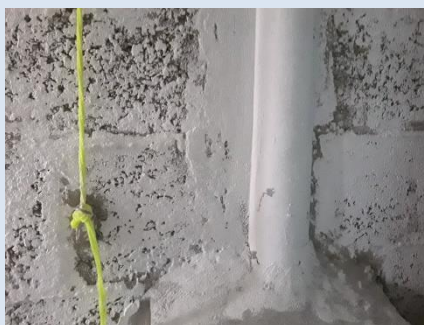
| PRELEVEMENT : 49LAN0401P006 | | | |

| PIECE | ETAGE | ELEMENTS | DESCRIPTIF<br>LABORATOIRE | Echantillon | REPERAGE | ETAT | RESULTAT |
|---|---|---|---|---|---|---|---|
| Cellier | R+4 | Conduit<br>Amiante<br>ciment | Peinture non<br>séparable +<br>matériau plâtreux<br>blanc en vrac non<br>séparable +<br>papier non<br>séparable +<br>matériau gris en<br>faible quantité en<br>vrac | 49LAN0401P006 | Conduits | BON ETAT | Amiante<br>détecté<br>(Chrysotile) |

| PRELEVEMENT : 49LAN0401P006 | | | |
|---|---|---|---|
| Conduits | | Amiante détecté (Chrysotile) | |

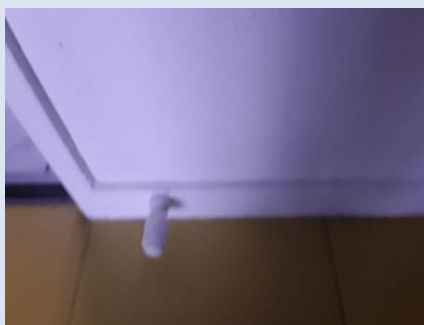
| PRELEVEMENT : 49LAN0401P007 | | | |

| PRELEVEMENT : 49LAN0401P007 | | | |
|---|---|---|---|
| Mur C | | Amiante non détecté | |

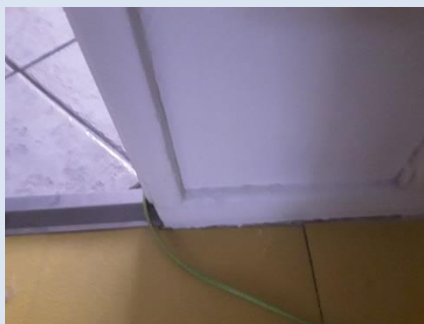
| PRELEVEMENT : 49LAN0401P008 | | | |

| PRELEVEMENT : 49LAN0401P008 | | | |
|---|---|---|---|
| Mur A | | Amiante non détecté | |
