Rapport de mission de repérage des matériaux et produits contenant de l'amiante avant réalisation de travaux

18 SQUARE DE LA MADELEINE APT 2

77220 TOURNAN EN BRIE

RAPPORT N° :	OPH77 49LAP0102	Date d'émission du rapport :	19/07/2017
Le repérage a été réalisé le :	05/07/2017	Accompagnateur :	
Par :	Tristan BRUNOT	Laboratoire d'Analyses :	ITGA
N° certificat de qualification :	CPDI 3541	Adresse laboratoire :	3 RUE ARMAND HERPIN LACROIX - CS 46537 35065 RENNES CEDEX
Date d'obtention :	06/08/2015	Numéro d'accréditation :	1-5967
Le présent rapport est établi par une personne dont les compétences sont certifiées par :	I.CERT Parc Edonia - Bâtiment G - Rue de la Terre Victoria - 35760 SAINT-GREGOIRE	Organisme d'assurance professionnelle :	ALLIANZ
		Adresse assurance :	Direction Opérations Entreprises 5C Esplanade Charles de Gaulle 33081 BORDEAUX CEDEX
		N° de contrat d'assurance :	55897385
		Date de validité :	31/12/2017

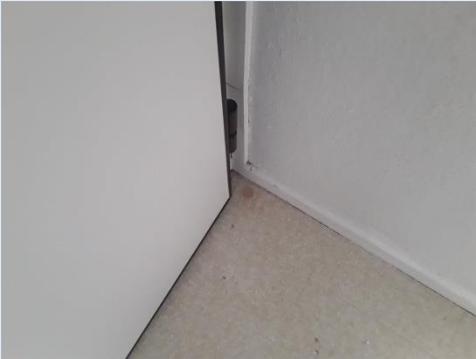
PRELEVEMENT : 49LAP0102P002		
NOM DU CLIENT	NUMERO DU DOSSIER	PIECE OU LOCAL
OPH77	49LAP0102 05/07/2017	Entrée
MATERIAU	DATE DE PRELEVEMENT	NOM DE L'OPERATEUR
Colle bitumineuse noire non séparable + ragréage beige en faible quantité non séparable	05/07/2017	BRUNIoT Tristan
LOCALISATION		RESULTAT
Sols		Fr3:Amiante détecté (Chrysotile)
EMPLACEMENT

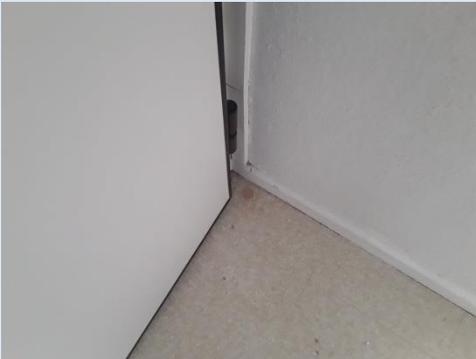
PRELEVEMENT : 49LAP0102P002		
NOM DU CLIENT	NUMERO DU DOSSIER	PIECE OU LOCAL
OPH77	49LAP0102 05/07/2017	Entrée
MATERIAU	DATE DE PRELEVEMENT	NOM DE L'OPERATEUR
Colle polymère incolore non séparable + dalle dure cassante beige	05/07/2017	BRUNIoT Tristan
LOCALISATION		RESULTAT
Sols		Fr2:Amiante détecté (Chrysotile)
EMPLACEMENT

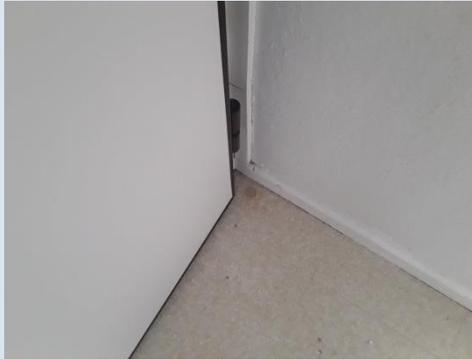
PRELEVEMENT : 49LAP0102P002		
NOM DU CLIENT	NUMERO DU DOSSIER	PIECE OU LOCAL
OPH77	49LAP0102 05/07/2017	Entrée
MATERIAU	DATE DE PRELEVEMENT	NOM DE L'OPERATEUR
Sous couche de ragréage grise hétérogène	05/07/2017	BRUNOT Tristan
LOCALISATION		RESULTAT
Sols		Fr4:Amiante non détecté

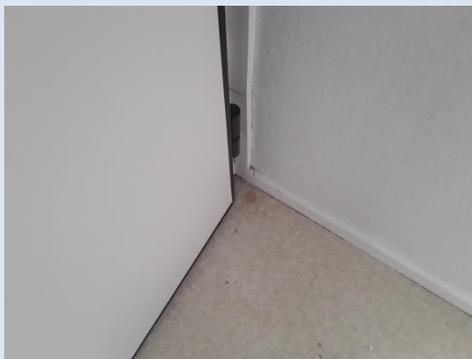
PRELEVEMENT : 49LAP0102P002		
NOM DU CLIENT	NUMERO DU DOSSIER	PIECE OU LOCAL
OPH77	49LAP0102 05/07/2017	Entrée
MATERIAU	DATE DE PRELEVEMENT	NOM DE L'OPERATEUR
Revêtement cassant beige	05/07/2017	BRUNOT Tristan
LOCALISATION		RESULTAT
Sols		Fr1:Amiante non détecté

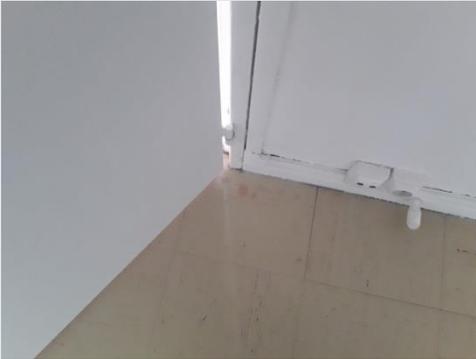
PRELEVEMENT : 49LAP0102P003		
NOM DU CLIENT	NUMERO DU DOSSIER	PIECE OU LOCAL
OPH77	49LAP0102 05/07/2017	Séjour
MATERIAU	DATE DE PRELEVEMENT	NOM DE L'OPERATEUR
Dalle dure cassante beige	05/07/2017	BRUNOT Tristan
LOCALISATION		RESULTAT
Sols		Fr1:Amiante détecté (Chrysotile)
EMPLACEMENT

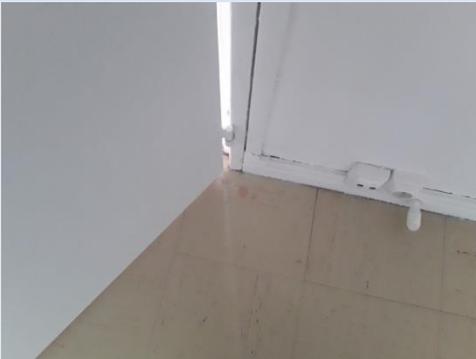
PRELEVEMENT : 49LAP0102P003		
NOM DU CLIENT	NUMERO DU DOSSIER	PIECE OU LOCAL
OPH77	49LAP0102 05/07/2017	Séjour
MATERIAU	DATE DE PRELEVEMENT	NOM DE L'OPERATEUR
Colle bitumineuse noire non séparable + ragréage beige en faible quantité non séparable + matériau compact gris hétérogène non séparable	05/07/2017	BRUNOT Tristan
LOCALISATION		RESULTAT
Sols		Fr2:Amiante détecté (Chrysotile)
EMPLACEMENT

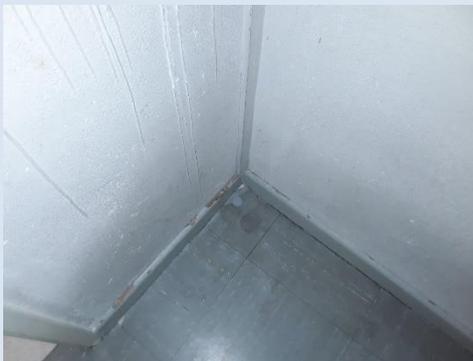
PRELEVEMENT : 49LAP0102P004		
NOM DU CLIENT	NUMERO DU DOSSIER	PIECE OU LOCAL
OPH77	49LAP0102 05/07/2017	Placard 1
MATERIAU	DATE DE PRELEVEMENT	NOM DE L'OPERATEUR
Dalle dure cassante grise	05/07/2017	BRUNOT Tristan
LOCALISATION		RESULTAT
Sols		Fr1:Amiante détecté (Chrysotile)

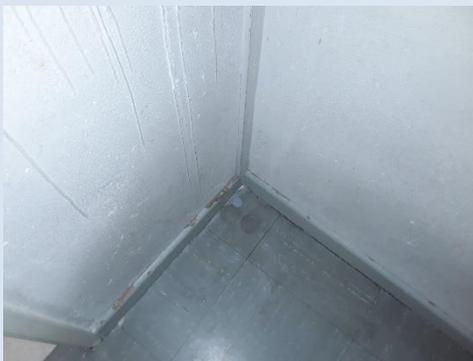
PRELEVEMENT : 49LAP0102P004		
NOM DU CLIENT	NUMERO DU DOSSIER	PIECE OU LOCAL
OPH77	49LAP0102 05/07/2017	Placard 1
MATERIAU	DATE DE PRELEVEMENT	NOM DE L'OPERATEUR
Sous couche de ragréage grise hétérogène	05/07/2017	BRUNOT Tristan
LOCALISATION		RESULTAT
Sols		Fr3:Amiante non détecté

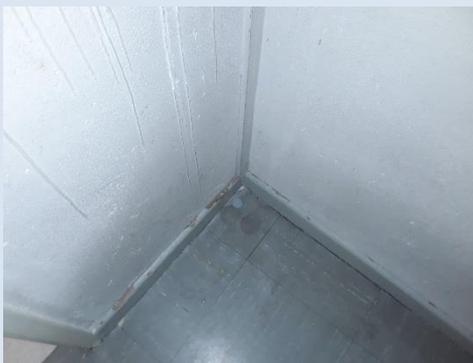
PRELEVEMENT : 49LAP0102P004		
NOM DU CLIENT	NUMERO DU DOSSIER	PIECE OU LOCAL
OPH77	49LAP0102 05/07/2017	Placard 1
MATERIAU	DATE DE PRELEVEMENT	NOM DE L'OPERATEUR
Colle bitumineuse noire non séparable + ragréage blanc en faible quantité en vrac non séparable	05/07/2017	BRUNOT Tristan
LOCALISATION		RESULTAT
Sols		Fr2:Amiante détecté (Chrysotile)

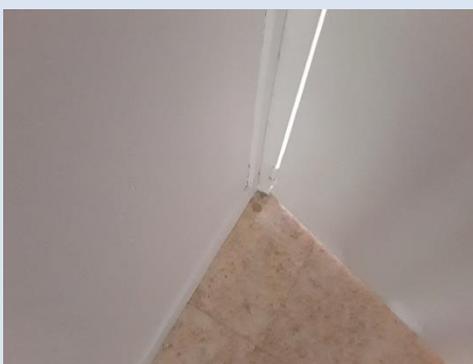
PRELEVEMENT : 49LAP0102P005		
NOM DU CLIENT	NUMERO DU DOSSIER	PIECE OU LOCAL
OPH77	49LAP0102 05/07/2017	Chambre 2
MATERIAU	DATE DE PRELEVEMENT	NOM DE L'OPERATEUR
Revêtement souple beige avec couche en mousse	05/07/2017	BRUNOT Tristan
LOCALISATION		RESULTAT
Sols		Fr2:Amiante non détecté

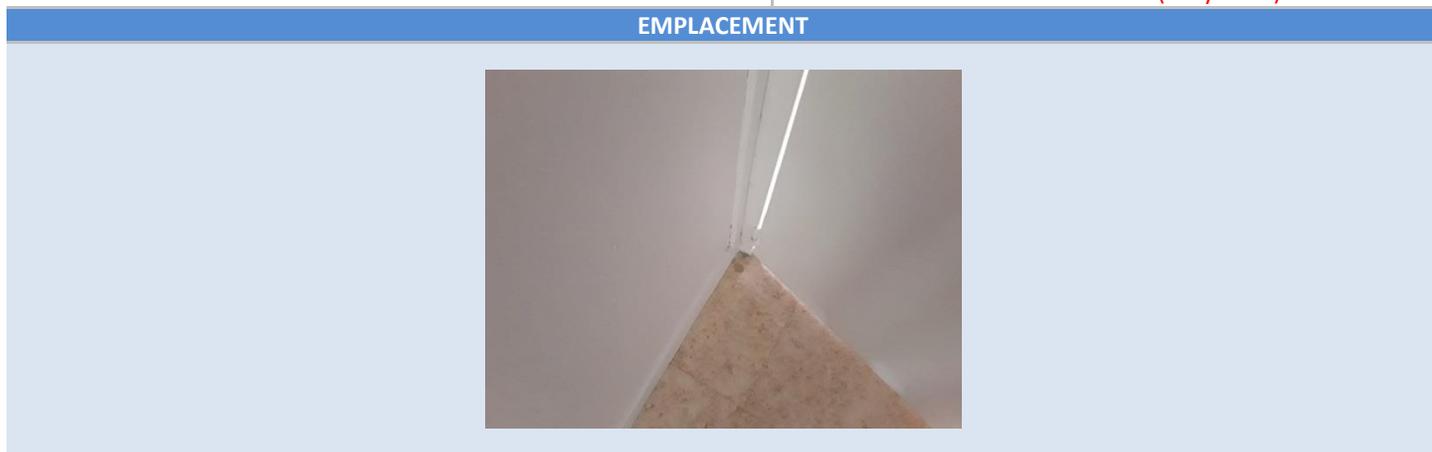
PRELEVEMENT : 49LAP0102P005		
NOM DU CLIENT	NUMERO DU DOSSIER	PIECE OU LOCAL
OPH77	49LAP0102 05/07/2017	Chambre 2
MATERIAU	DATE DE PRELEVEMENT	NOM DE L'OPERATEUR
Colle polymère jaune non séparable + colle bitumineuse noire non séparable	05/07/2017	BRUNOT Tristan
LOCALISATION		RESULTAT
Sols		Fr1:Amiante détecté (Chrysotile)

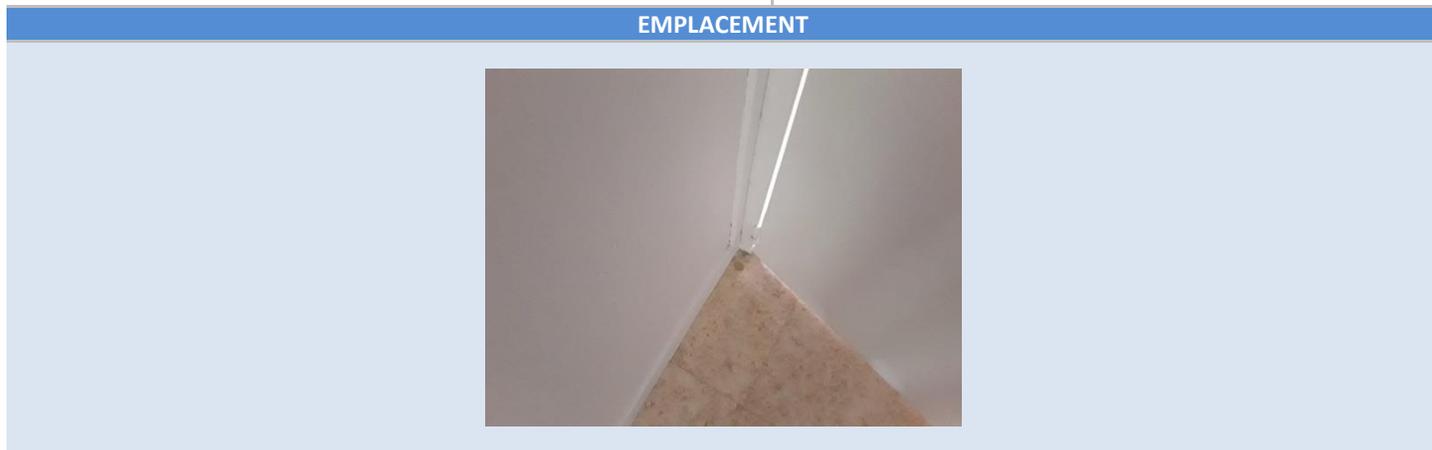
PRELEVEMENT : 49LAP0102P005		
NOM DU CLIENT	NUMERO DU DOSSIER	PIECE OU LOCAL
OPH77	49LAP0102 05/07/2017	Chambre 2
MATERIAU	DATE DE PRELEVEMENT	NOM DE L'OPERATEUR
Ragréage gris	05/07/2017	BRUNOT Tristan
LOCALISATION		RESULTAT
Sols		Fr3:Amiante non détecté

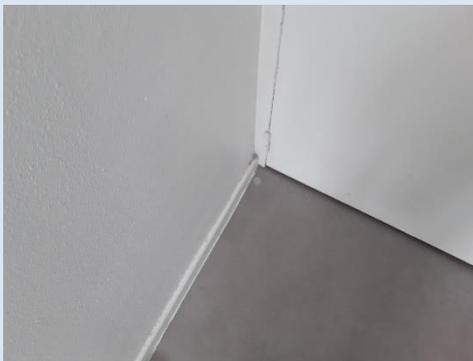
PRELEVEMENT : 49LAP0102P006		
NOM DU CLIENT	NUMERO DU DOSSIER	PIECE OU LOCAL
OPH77	49LAP0102 05/07/2017	Salle de bains
MATERIAU	DATE DE PRELEVEMENT	NOM DE L'OPERATEUR
Revêtement souple gris	05/07/2017	BRUNOT Tristan
LOCALISATION		RESULTAT
Sols		Fr1:Amiante non détecté

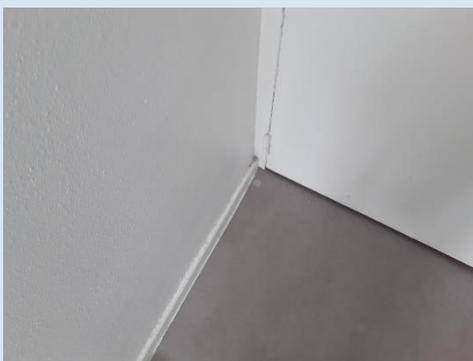
PRELEVEMENT : 49LAP0102P006		
NOM DU CLIENT	NUMERO DU DOSSIER	PIECE OU LOCAL
OPH77	49LAP0102 05/07/2017	Salle de bains
MATERIAU	DATE DE PRELEVEMENT	NOM DE L'OPERATEUR
Colle polymère jaune non séparable + dalle dure cassante grise	05/07/2017	BRUNOT Tristan
LOCALISATION		RESULTAT
Sols		Fr3:Amiante détecté (Chrysotile)

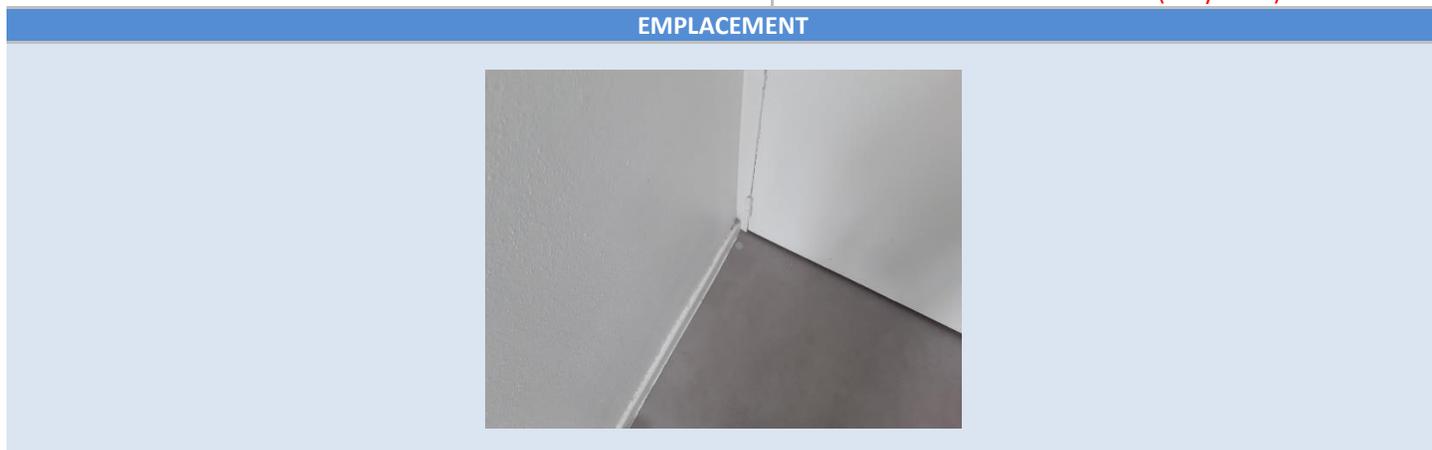
PRELEVEMENT : 49LAP0102P006		
NOM DU CLIENT	NUMERO DU DOSSIER	PIECE OU LOCAL
OPH77	49LAP0102 05/07/2017	Salle de bains
MATERIAU	DATE DE PRELEVEMENT	NOM DE L'OPERATEUR
Peinture en faible quantité non séparable + dalle dure cassante beige	05/07/2017	BRUNIoT Tristan
LOCALISATION		RESULTAT
Sols		Fr2:Amiante détecté (Chrysotile)

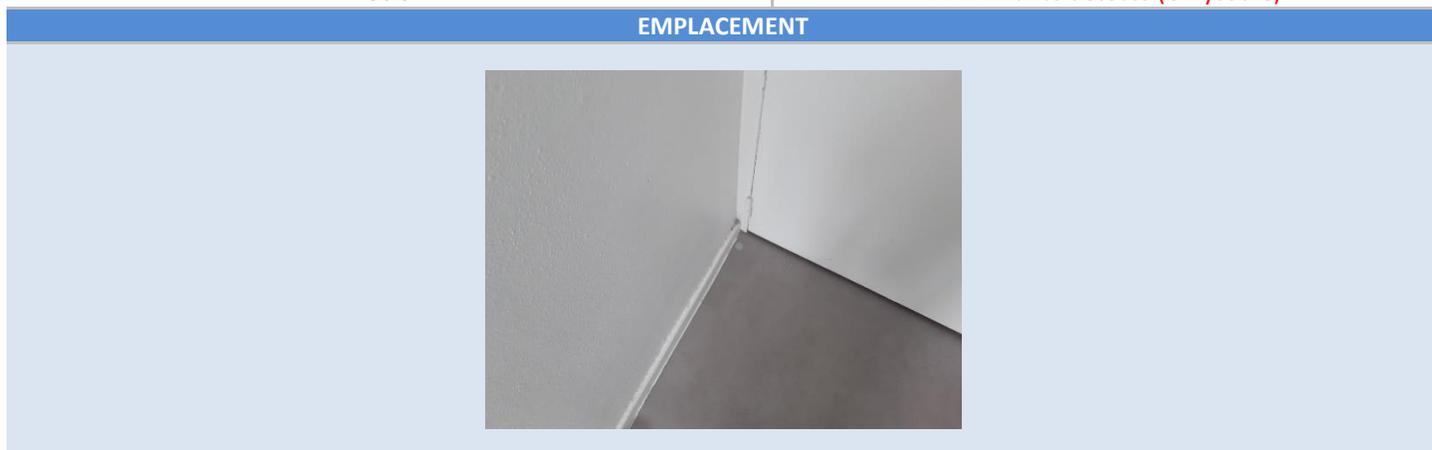
PRELEVEMENT : 49LAP0102P006		
NOM DU CLIENT	NUMERO DU DOSSIER	PIECE OU LOCAL
OPH77	49LAP0102 05/07/2017	Salle de bains
MATERIAU	DATE DE PRELEVEMENT	NOM DE L'OPERATEUR
Colle bitumineuse noire en faible quantité non séparable + ragréage gris en faible quantité en vrac non séparable	05/07/2017	BRUNIoT Tristan
LOCALISATION		RESULTAT
Sols		Fr4:Amiante détecté (Chrysotile)

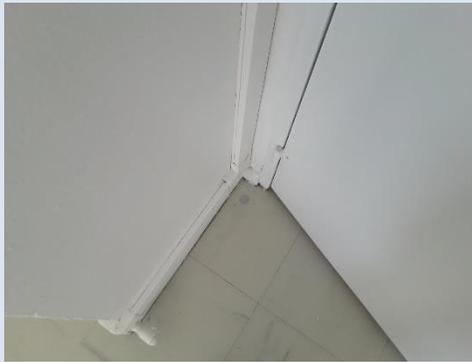
PRELEVEMENT : 49LAP0102P007		
NOM DU CLIENT	NUMERO DU DOSSIER	PIECE OU LOCAL
OPH77	49LAP0102 05/07/2017	Cuisine
MATERIAU	DATE DE PRELEVEMENT	NOM DE L'OPERATEUR
Colle polymère jaune non séparable + colle bitumineuse noire non séparable	05/07/2017	BRUNOT Tristan
LOCALISATION		RESULTAT
Sols		Fr1:Amiante détecté (Chrysotile)

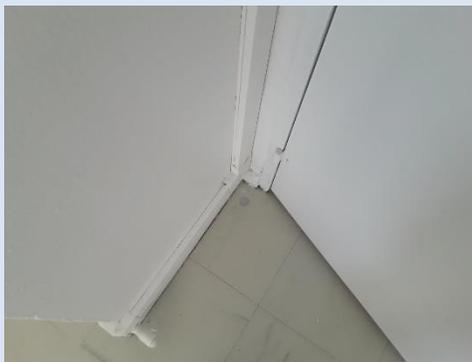
PRELEVEMENT : 49LAP0102P007		
NOM DU CLIENT	NUMERO DU DOSSIER	PIECE OU LOCAL
OPH77	49LAP0102 05/07/2017	Cuisine
MATERIAU	DATE DE PRELEVEMENT	NOM DE L'OPERATEUR
Dalle dure cassante beige	05/07/2017	BRUNOT Tristan
LOCALISATION		RESULTAT
Sols		Fr3:Amiante non détecté

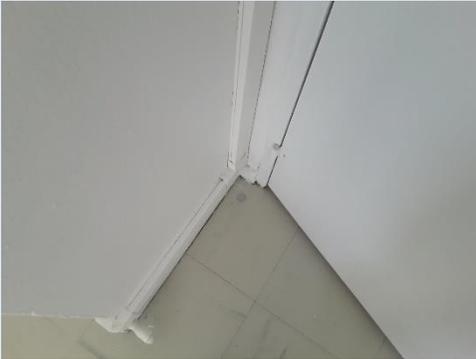
PRELEVEMENT : 49LAP0102P007		
NOM DU CLIENT	NUMERO DU DOSSIER	PIECE OU LOCAL
OPH77	49LAP0102 05/07/2017	Cuisine
MATERIAU	DATE DE PRELEVEMENT	NOM DE L'OPERATEUR
Ragréage gris hétérogène	05/07/2017	BRUNOT Tristan
LOCALISATION		RESULTAT
Sols		Fr2:Amiante non détecté
EMPLACEMENT

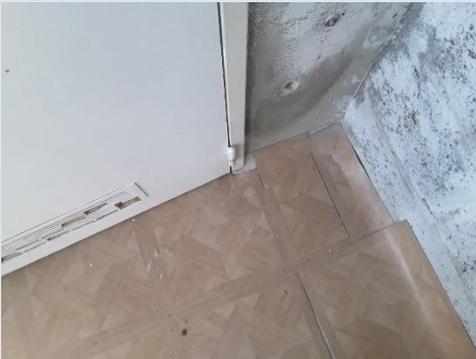
PRELEVEMENT : 49LAP0102P008		
NOM DU CLIENT	NUMERO DU DOSSIER	PIECE OU LOCAL
OPH77	49LAP0102 05/07/2017	Cellier
MATERIAU	DATE DE PRELEVEMENT	NOM DE L'OPERATEUR
Revêtement cassant marron + colle polymère incolore non séparable + peinture en faible quantité non séparable + ragréage gris en vrac	05/07/2017	BRUNOT Tristan
LOCALISATION		RESULTAT
Sols		Amiante non détecté
EMPLACEMENT

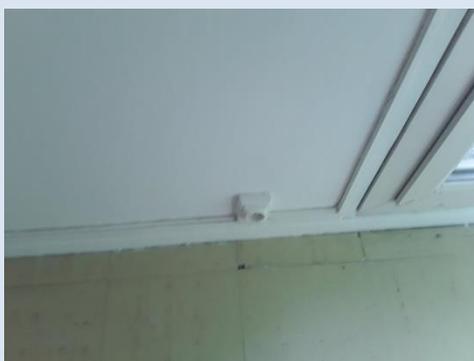
PRELEVEMENT : 49LAP0102P009		
NOM DU CLIENT	NUMERO DU DOSSIER	PIECE OU LOCAL
OPH77	49LAP0102 05/07/2017	Séjour
MATERIAU	DATE DE PRELEVEMENT	NOM DE L'OPERATEUR
Enduit plâtreux blanc en vrac + peinture non séparable	05/07/2017	BRUNOT Tristan
LOCALISATION		RESULTAT
Mur A		Amiante non détecté

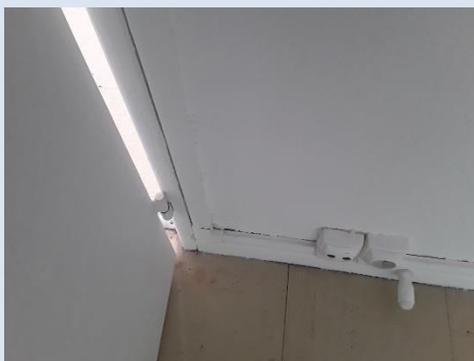
PRELEVEMENT : 49LAP0102P010		
NOM DU CLIENT	NUMERO DU DOSSIER	PIECE OU LOCAL
OPH77	49LAP0102 05/07/2017	Séjour
MATERIAU	DATE DE PRELEVEMENT	NOM DE L'OPERATEUR
Enduit plâtreux blanc en vrac + peinture non séparable	05/07/2017	BRUNOT Tristan
LOCALISATION		RESULTAT
Mur D		Amiante non détecté

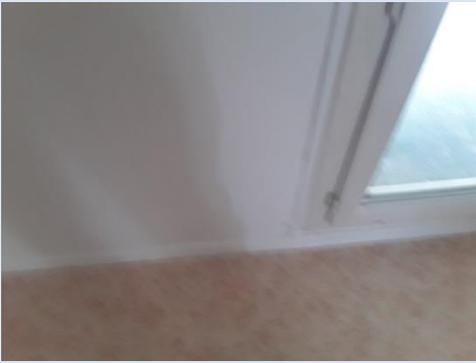
PRELEVEMENT : 49LAP0102P011		
NOM DU CLIENT	NUMERO DU DOSSIER	PIECE OU LOCAL
OPH77	49LAP0102 05/07/2017	Chambre 2
MATERIAU	DATE DE PRELEVEMENT	NOM DE L'OPERATEUR
Matériau plâtreux beige et rouge en vrac avec couche cartonnée non séparable + enduit plâtreux blanc en faible quantité en vrac non séparable + peinture non séparable	05/07/2017	BRUNOT Tristan
LOCALISATION	RESULTAT	
Mur B	Amiante non détecté	
EMPLACEMENT

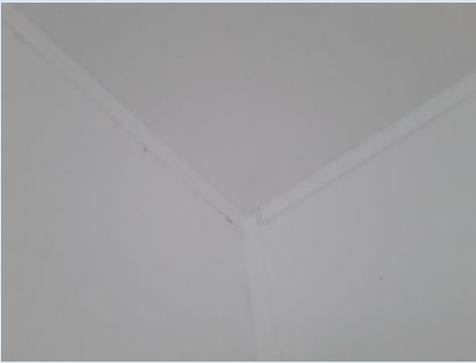
PRELEVEMENT : 49LAP0102P012		
NOM DU CLIENT	NUMERO DU DOSSIER	PIECE OU LOCAL
OPH77	49LAP0102 05/07/2017	Séjour
MATERIAU	DATE DE PRELEVEMENT	NOM DE L'OPERATEUR
Enduit plâtreux blanc en vrac non séparable + peinture en vrac non séparable	05/07/2017	BRUNOT Tristan
LOCALISATION	RESULTAT	
Plafond	Amiante non détecté	
EMPLACEMENT

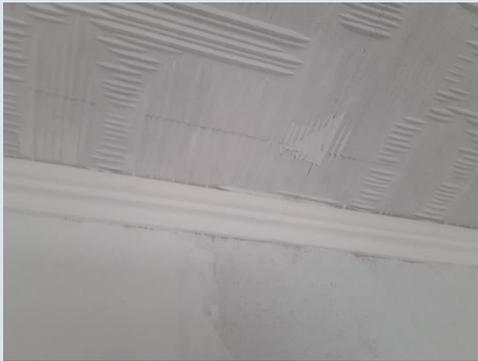
PRELEVEMENT : 49LAP0102P013		
NOM DU CLIENT	NUMERO DU DOSSIER	PIECE OU LOCAL
OPH77	49LAP0102 05/07/2017	Chambre 1
MATERIAU	DATE DE PRELEVEMENT	NOM DE L'OPERATEUR
Colle polymère beige en faible quantité + polystyrène expansé (billes) + peinture en vrac	05/07/2017	BRUNOT Tristan
LOCALISATION	RESULTAT	
Plafonds	Amiante non détecté	
EMPLACEMENT

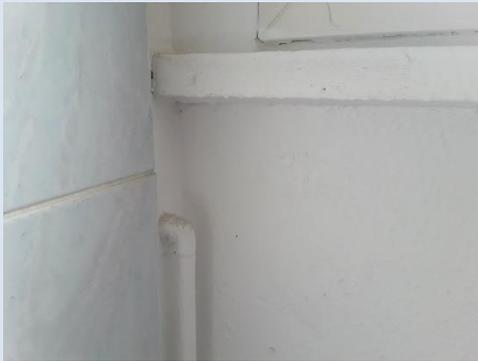
PRELEVEMENT : 49LAP0102P014		
NOM DU CLIENT	NUMERO DU DOSSIER	PIECE OU LOCAL
OPH77	49LAP0102 05/07/2017	Salle de bains
MATERIAU	DATE DE PRELEVEMENT	NOM DE L'OPERATEUR
Enduit plâtreux blanc en vrac + peintures multiples non séparable	05/07/2017	BRUNOT Tristan
LOCALISATION	RESULTAT	
Mur D	Amiante non détecté	
EMPLACEMENT

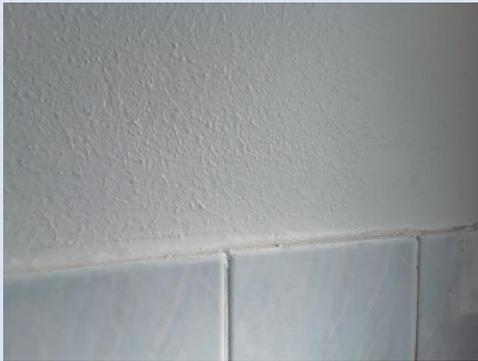
PRELEVEMENT : 49LAP0102P015		
NOM DU CLIENT	NUMERO DU DOSSIER	PIECE OU LOCAL
OPH77	49LAP0102 05/07/2017	Salle de bains
MATERIAU	DATE DE PRELEVEMENT	NOM DE L'OPERATEUR
Enduit plâtreux blanc en faible quantité en vrac non séparable + peintures multiples en vrac non séparable	05/07/2017	BRUNOT Tristan
LOCALISATION		RESULTAT
Mur C		Amiante non détecté
EMPLACEMENT

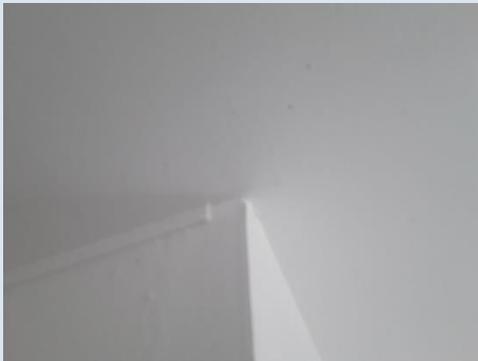
PRELEVEMENT : 49LAP0102P016		
NOM DU CLIENT	NUMERO DU DOSSIER	PIECE OU LOCAL
OPH77	49LAP0102 05/07/2017	Salle de bains
MATERIAU	DATE DE PRELEVEMENT	NOM DE L'OPERATEUR
Enduit plâtreux blanc en faible quantité en vrac non séparable + peintures multiples non séparable	05/07/2017	BRUNOT Tristan
LOCALISATION		RESULTAT
Plafonds		Amiante non détecté
EMPLACEMENT
