## Rapport de mission de repérage des matériaux et produits contenant de l'amiante avant réalisation de travaux

18 SQUARE DE LA MADELEINE

77220 TOURNAN EN BRIE

| RAPPORT N° : | 49LAP0301 | Laboratoire d'Analyses : | ITGA |

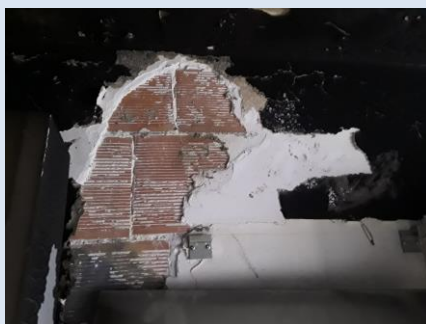
| PRELEVEMENT : 49LAP0301P001 | | | |

| PRELEVEMENT : 49LAP0301P001 | | | |
|---|---|---|---|
| Enduit | Enduit plâtreux blanc + peintures multiples non séparable | 14/02/2018 | JULIEN Mickaël |
| Mur C | | Amiante non détecté | |

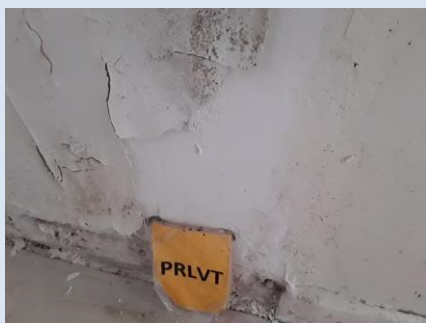
| PRELEVEMENT : 49LAP0301P002 | | | |

| PRELEVEMENT : 49LAP0301P002 | | | |
|---|---|---|---|
| Enduit béton | Enduit plâtreux blanc + peintures multiples non séparable | 14/02/2018 | JULIEN Mickaël |
| Mur D | | Amiante non détecté | |

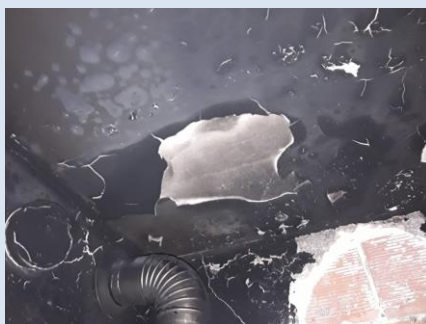
| PRELEVEMENT : 49LAP0301P003 | | | |

| PRELEVEMENT : 49LAP0301P003 | | | |
|---|---|---|---|
| Enduit béton | Enduit plâtreux blanc + peintures multiples non séparable + matériau gris en faible quantité en vrac non séparable | 14/02/2018 | JULIEN Mickaël |
| Plafond | | Amiante non détecté | |

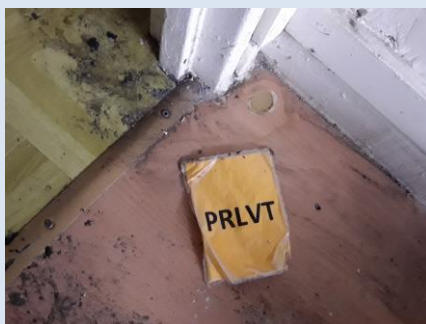
| PRELEVEMENT : 49LAP0301P004 | | | |

| PRELEVEMENT : 49LAP0301P004 | | | |
|---|---|---|---|
| Revêtement souple | Revêtement cassant beige | 14/02/2018 | JULIEN Mickaël |
| Sol | | Fr1:Amiante non détecté | |

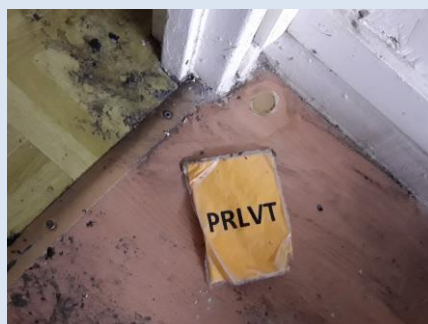
| PRELEVEMENT : 49LAP0301P004 | | | |

| PRELEVEMENT : 49LAP0301P004 | | | |
|---|---|---|---|
| Revêtement souple | Colle polymère incolore non séparable + dalle dure cassante beige | 14/02/2018 | JULIEN Mickaël |
| Sol | | Fr2:Amiante non détecté | |

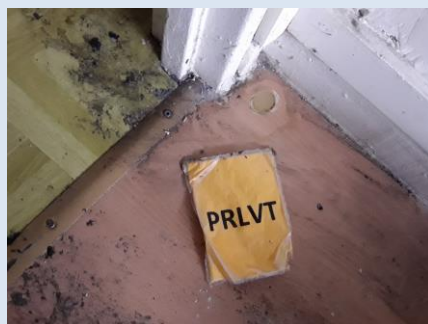
| PRELEVEMENT : 49LAP0301P004 | | | |

| PIECE | ETAGE | ELEMENTS | DESCRIPTIF<br>LABORATOIRE | Echantillon | REPERAGE | ETAT | RESULTAT |
|---|---|---|---|---|---|---|---|
| Cuisine | | Revêtement<br>souple | Colle bitumineuse<br>noire + ragréage<br>gris non<br>séparable +<br>peinture non<br>séparable +<br>matériau beige<br>en vrac non<br>séparable | 49LAP0301P004 | Sol | DEGRADATION<br>TOTALE | Fr3:Amiante<br>détecté<br>(Chrysotile) |

| PRELEVEMENT : 49LAP0301P004 | | | |
|---|---|---|---|
| Revêtement souple | Colle bitumineuse noire + ragréage gris non séparable + peinture non séparable + matériau beige en vrac non séparable | 14/02/2018 | JULIEN Mickaël |
| Sol | | Fr3:Amiante détecté (Chrysotile) | |

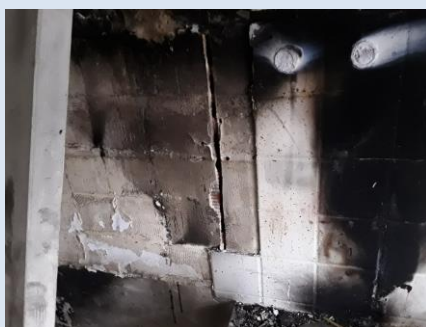
| PRELEVEMENT : 49LAP0301P005 | | | |

| PRELEVEMENT : 49LAP0301P005 | | | |
|---|---|---|---|
| Faïence 1 | Colle grise + couche plâtreuse blanche non séparable + peintures multiples + carrelage | 14/02/2018 | JULIEN Mickaël |
| Mur C | | Amiante non détecté | |

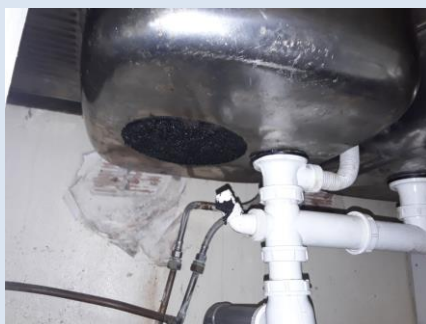
| PRELEVEMENT : 49LAP0301P006 | | | |

| PIECE | ETAGE | ELEMENTS | DESCRIPTIF<br>LABORATOIRE | Echantillon | REPERAGE | ETAT | RESULTAT |
|---|---|---|---|---|---|---|---|
| Cuisine | | Revêtement<br>bitumineux | Tampon<br>bitumineux noir<br>en vrac | 49LAP0301P006 | Sous évier | DEGRADATION<br>TOTALE | Amiante<br>détecté<br>(Chrysotile) |

| PRELEVEMENT : 49LAP0301P006 | | | |
|---|---|---|---|
| Revêtement bitumineux | Tampon bitumineux noir en vrac | 14/02/2018 | JULIEN Mickaël |
| Sous évier | | Amiante détecté (Chrysotile) | |
