## Rapport de mission de repérage des matériaux et produits contenant de l'amiante avant réalisation de travaux

Norme NF X 46-020 V .2017

19 SQUARE DE LA MADELEINE

Logement 2

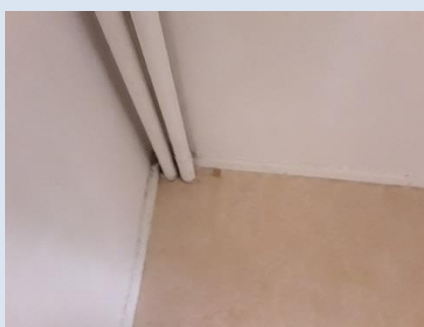
| PRELEVEMENT : 49LAQ0002P001 | | | |

| PRELEVEMENT : 49LAQ0002P001 | | | |
|---|---|---|---|
| Revêtement souple | Dalle dure cassante beige + colle polymère jaune non séparable | 21/10/2019 | RHENZOUR Abdessamad |
| Sol | | Fr1:Amiante non détecté | |

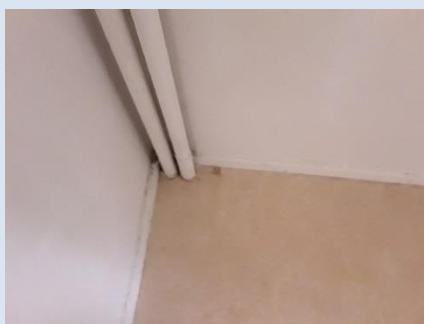
| PRELEVEMENT : 49LAQ0002P001 | | | |

| PRELEVEMENT : 49LAQ0002P001 | | | |
|---|---|---|---|
| Revêtement souple | Colle bitumineuse noire + colle polymère jaune non séparable + ragréage gris non séparable + peinture non séparable | 21/10/2019 | RHENZOUR Abdessamad |
| Sol | | Fr2:Amiante détecté (Chrysotile) | |

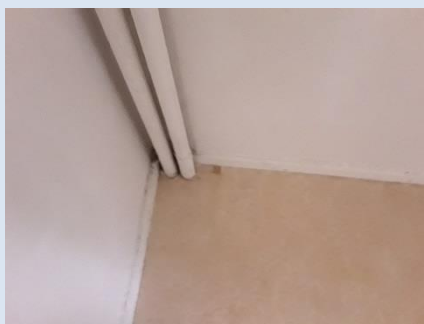
| PRELEVEMENT : 49LAQ0002P001 | | | |

| PRELEVEMENT : 49LAQ0002P001 | | | |
|---|---|---|---|
| Revêtement souple | Revêtement souple beige | 21/10/2019 | RHENZOUR Abdessamad |
| Sol | | Fr3:Amiante non détecté | |

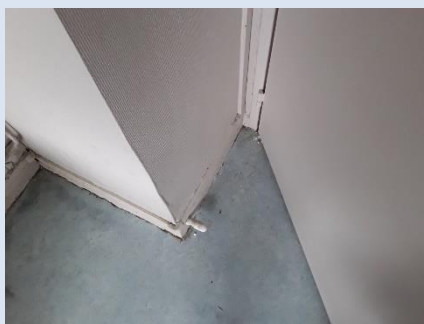
| PRELEVEMENT : 49LAQ0002P002 | | | |

| PRELEVEMENT : 49LAQ0002P002 | | | |
|---|---|---|---|
| Revêtement souple | Revêtement souple beige | 21/10/2019 | RHENZOUR Abdessamad |
| Sol | | Fr1:Amiante non détecté | |

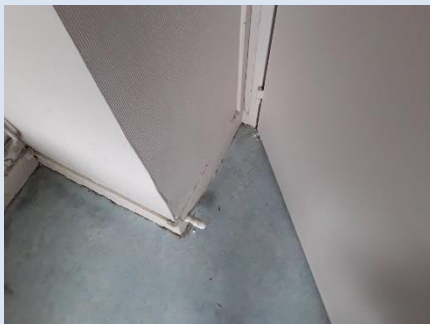
| PRELEVEMENT : 49LAQ0002P002 | | | |

| PRELEVEMENT : 49LAQ0002P002 | | | |
|---|---|---|---|
| Revêtement souple | Colle polymère jaune non séparable + ragréage gris non séparable + colle bitumineuse noire + matériau gris non séparable + peinture non séparable | 21/10/2019 | RHENZOUR Abdessamad |
| Sol | | Fr2:Amiante détecté (Chrysotile) | |

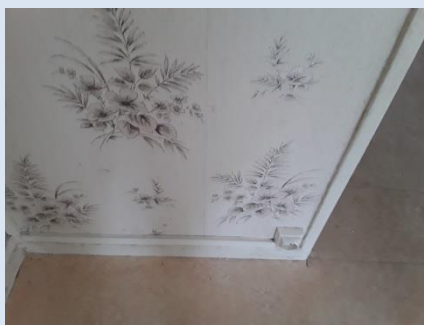
| PRELEVEMENT : 49LAQ0002P004 | | | |

| PRELEVEMENT : 49LAQ0002P004 | | | |
|---|---|---|---|
| Enduit / Peinture | Peintures multiples avec couche en toile non séparable + enduit plâtreux blanc + papier non séparable | 21/10/2019 | RHENZOUR Abdessamad |
| Mur D | | Amiante non détecté | |

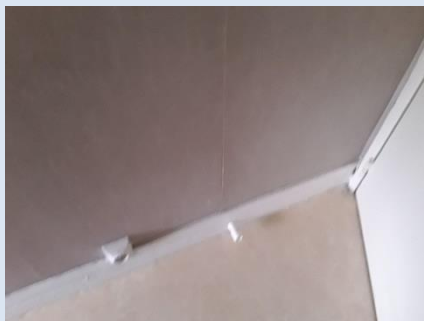
| PRELEVEMENT : 49LAQ0002P005 | | | |

| PRELEVEMENT : 49LAQ0002P005 | | | |
|---|---|---|---|
| Enduit / Peinture béton | Peinture non séparable + enduit plâtreux blanc en vrac | 21/10/2019 | RHENZOUR Abdessamad |
| Mur C | | Amiante non détecté | |

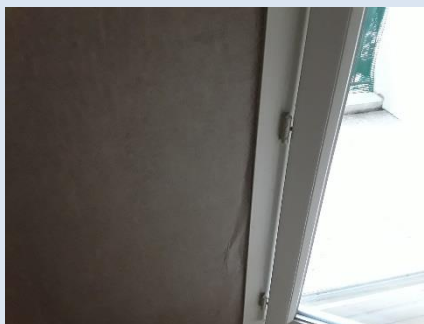
| PRELEVEMENT : 49LAQ0002P006 | | | |

| PRELEVEMENT : 49LAQ0002P006 | | | |
|---|---|---|---|
| Enduit / Peinture plaque de plâtre | Peinture non séparable + carton marron non séparable + enduit plâtreux blanc | 21/10/2019 | RHENZOUR Abdessamad |
| Mur B | | Amiante non détecté | |

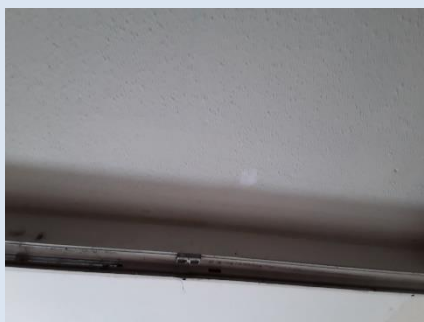
| PRELEVEMENT : 49LAQ0002P007 | | | |

| PRELEVEMENT : 49LAQ0002P007 | | | |
|---|---|---|---|
| Plafond | | Amiante non détecté | |
