Rapport de mission de repérage des matériaux et produits contenant de l'amiante avant réalisation de travaux

20 SQUARE DE LA MADELEINE LGT 2

77220 TOURNAN EN BRIE

RAPPORT N° :	42LAR0202 CPLMT	Laboratoire d'Analyses :	ITGA
Repérage réalisé le :	20/02/2018	Adresse laboratoire :	3 RUE ARMAND HERPIN LACROIX - CS 46537 35065 RENNES CEDEX
Accompagnateur :		Numéro d'accréditation :	1-5967
Par :	Mickaël JULIEN	Organisme d'assurance professionnelle :	AXA France
N° certificat :	CPDI 4129	Adresse assurance :	313 Terrasses de l'Arche 92727 NANTERRE CEDEX
Date d'obtention :	01/01/2017	N° de contrat d'assurance :	10063271004
Organisme certificateur	I.CERT Parc Edonia - Bâtiment G - Rue de la Terre Victoria - 35760 SAINT-GREGOIRE	Date de validité :	31/12/2018

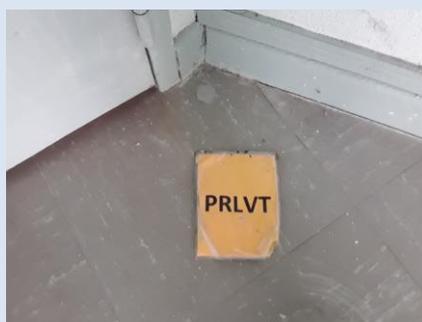
PRELEVEMENT : 42LAR0202 CPLMTP001			
NOM DU CLIENT	NUMERO DU DOSSIER		PIECE OU LOCAL
OPH77	42LAR0202 CPLMT 20/02/2018		Chambre 3
ELEMENT	DESCRIPTIF DU LABORATOIRE	DATE DE PRELEVEMENT	NOM DE L'OPERATEUR
Dalle de sol	Dalle dure cassante beige	20/02/2018	JULIEN Mickaël
LOCALISATION		RESULTAT	
Sol		Fr1:Amiante détecté (Chrysotile)

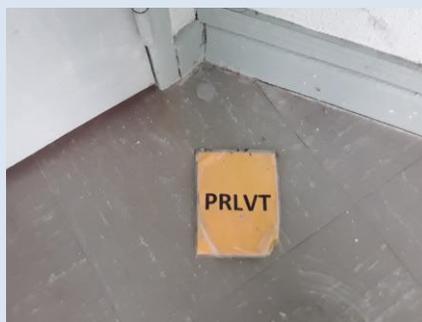
PRELEVEMENT : 42LAR0202 CPLMTP001			
NOM DU CLIENT	NUMERO DU DOSSIER		PIECE OU LOCAL
OPH77	42LAR0202 CPLMT 20/02/2018		Chambre 3
ELEMENT	DESCRIPTIF DU LABORATOIRE	DATE DE PRELEVEMENT	NOM DE L'OPERATEUR
Dalle de sol	Colle bitumineuse noire non séparable + ragréage gris en vrac non séparable + sous couche de ragréage blanche en vrac non séparable	20/02/2018	JULIEN Mickaël
LOCALISATION		RESULTAT	
Sol		Fr2:Amiante détecté (Chrysotile)

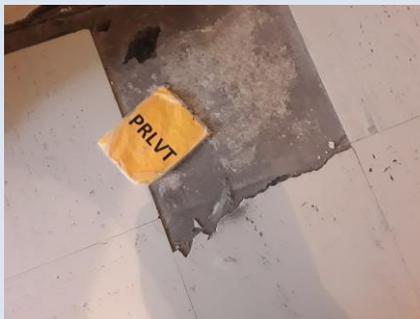
PRELEVEMENT : 42LAR0202 CPLMTP002			
NOM DU CLIENT	NUMERO DU DOSSIER	PIECE OU LOCAL	
OPH77	42LAR0202 CPLMT 20/02/2018	Couloir	
ELEMENT	DESCRIPTIF DU LABORATOIRE	DATE DE PRELEVEMENT	NOM DE L'OPERATEUR
Dalle de sol	Dalle dure cassante grise	20/02/2018	JULIEN Mickaël
LOCALISATION		RESULTAT	
Sol		Fr1:Amiante détecté (Chrysotile)

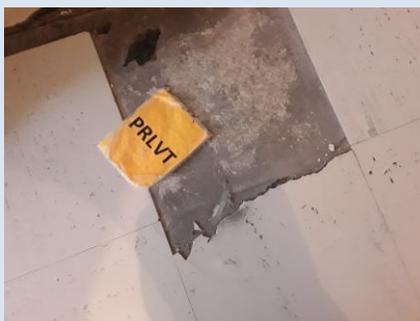
PRELEVEMENT : 42LAR0202 CPLMTP002			
NOM DU CLIENT	NUMERO DU DOSSIER	PIECE OU LOCAL	
OPH77	42LAR0202 CPLMT 20/02/2018	Couloir	
ELEMENT	DESCRIPTIF DU LABORATOIRE	DATE DE PRELEVEMENT	NOM DE L'OPERATEUR
Dalle de sol	Colle bitumineuse noire non séparable + ragréage gris en vrac non séparable	20/02/2018	JULIEN Mickaël
LOCALISATION		RESULTAT	
Sol		Fr2:Amiante détecté (Chrysotile)

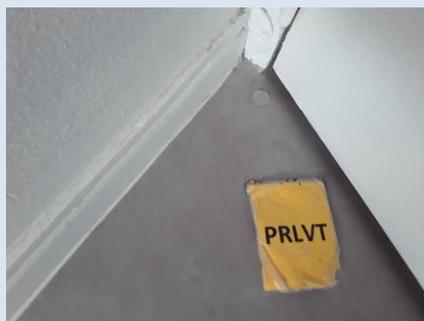
PRELEVEMENT : 42LAR0202 CPLMTP004			
NOM DU CLIENT	NUMERO DU DOSSIER	PIECE OU LOCAL	
OPH77	42LAR0202 CPLMT 20/02/2018	Salle de bains	
ELEMENT	DESCRIPTIF DU LABORATOIRE	DATE DE PRELEVEMENT	NOM DE L'OPERATEUR
Revêtement souple	Revêtement souple gris + matériau compact gris hétérogène	20/02/2018	JULIEN Mickaël
LOCALISATION		RESULTAT	
Sol		Fr1:Amiante non détecté

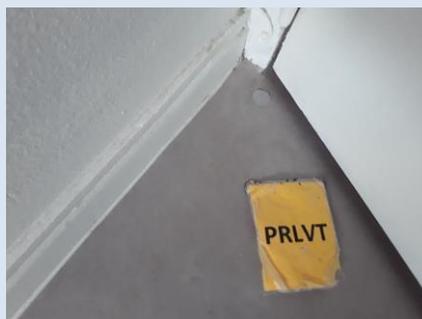
Salle de bains		Revêtement souple	Colle polymère jaune non séparable + colle bitumineuse noire non séparable + ragréage gris en vrac non séparable	42LAR0202 CPLMTP004	Sol	BON ETAT	Fr2:Amiante détecté (Chrysotile)

PRELEVEMENT : 42LAR0202 CPLMTP004			
NOM DU CLIENT	NUMERO DU DOSSIER	PIECE OU LOCAL	
OPH77	42LAR0202 CPLMT 20/02/2018	Salle de bains	
ELEMENT	DESCRIPTIF DU LABORATOIRE	DATE DE PRELEVEMENT	NOM DE L'OPERATEUR
Revêtement souple	Colle polymère jaune non séparable + colle bitumineuse noire non séparable + ragréage gris en vrac non séparable	20/02/2018	JULIEN Mickaël
LOCALISATION		RESULTAT	
Sol		Fr2:Amiante détecté (Chrysotile)

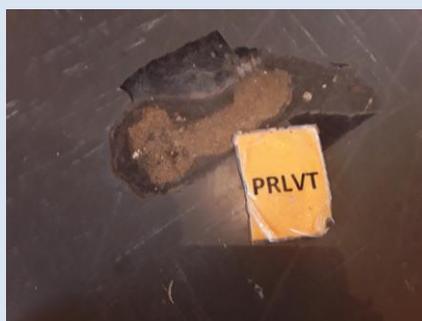
PRELEVEMENT : 42LAR0202 CPLMTP005			
NOM DU CLIENT	NUMERO DU DOSSIER	PIECE OU LOCAL	
OPH77	42LAR0202 CPLMT 20/02/2018	Entrée	
ELEMENT	DESCRIPTIF DU LABORATOIRE	DATE DE PRELEVEMENT	NOM DE L'OPERATEUR
Dalle de sol	Dalle dure cassante grise	20/02/2018	JULIEN Mickaël
LOCALISATION		RESULTAT	
Sol		Fr1:Amiante détecté (Chrysotile)

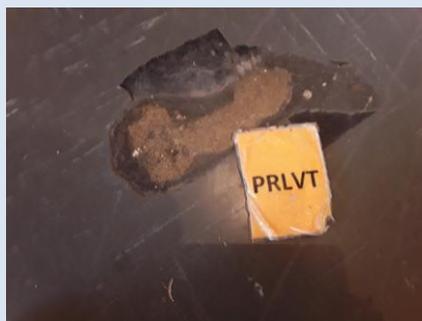
PRELEVEMENT : 42LAR0202 CPLMTP005

NOM DU CLIENT	NUMERO DU DOSSIER	PIECE OU LOCAL	
OPH77	42LAR0202 CPLMT 20/02/2018	Entrée	
ELEMENT	DESCRIPTIF DU LABORATOIRE	DATE DE PRELEVEMENT	NOM DE L'OPERATEUR
Dalle de sol	Colle bitumineuse noire non séparable + ragréage gris en faible quantité en vrac non séparable	20/02/2018	JULIEN Mickaël
LOCALISATION		RESULTAT	
Sol		Fr2:Amiante détecté (Chrysotile)

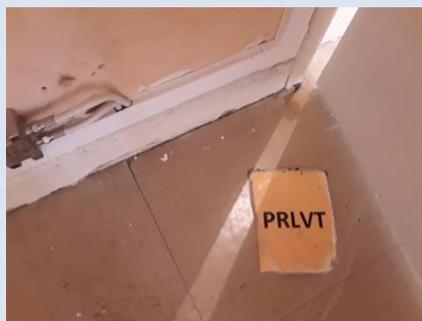
PRELEVEMENT : 42LAR0202 CPLMTP006

NOM DU CLIENT	NUMERO DU DOSSIER	PIECE OU LOCAL	
OPH77	42LAR0202 CPLMT 20/02/2018	Séjour	
ELEMENT	DESCRIPTIF DU LABORATOIRE	DATE DE PRELEVEMENT	NOM DE L'OPERATEUR
Dalle de sol	Dalle dure cassante beige	20/02/2018	JULIEN Mickaël
LOCALISATION		RESULTAT	
Sol		Fr1:Amiante détecté (Chrysotile)

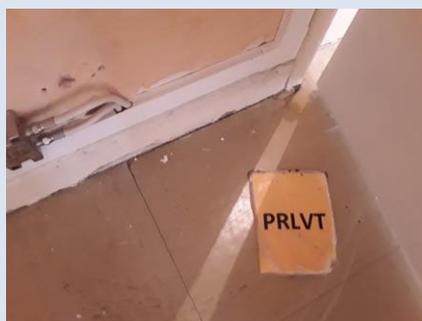
PRELEVEMENT : 42LAR0202 CPLMTP006			
NOM DU CLIENT	NUMERO DU DOSSIER	PIECE OU LOCAL	
OPH77	42LAR0202 CPLMT 20/02/2018	Séjour	
ELEMENT	DESCRIPTIF DU LABORATOIRE	DATE DE PRELEVEMENT	NOM DE L'OPERATEUR
Dalle de sol	Colle bitumineuse noire non séparable + ragréage gris en vrac non séparable	20/02/2018	JULIEN Mickaël
LOCALISATION		RESULTAT	
Sol		Fr2:Amiante détecté (Chrysotile)

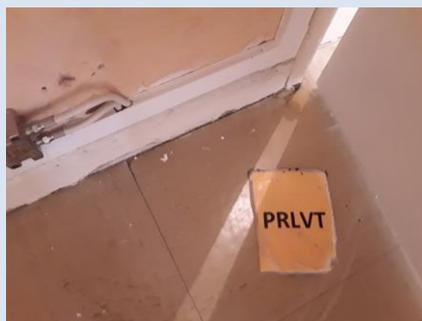
PRELEVEMENT : 42LAR0202 CPLMTP006			
NOM DU CLIENT	NUMERO DU DOSSIER	PIECE OU LOCAL	
OPH77	42LAR0202 CPLMT 20/02/2018	Séjour	
ELEMENT	DESCRIPTIF DU LABORATOIRE	DATE DE PRELEVEMENT	NOM DE L'OPERATEUR
Dalle de sol	Matériau compact gris hétérogène	20/02/2018	JULIEN Mickaël
LOCALISATION		RESULTAT	
Sol		Fr3:Amiante non détecté

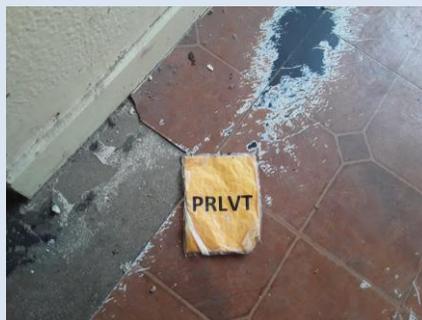
PRELEVEMENT : 42LAR0202 CPLMTP007			
NOM DU CLIENT	NUMERO DU DOSSIER	PIECE OU LOCAL	
OPH77	42LAR0202 CPLMT 20/02/2018	Cuisine	
ELEMENT	DESCRIPTIF DU LABORATOIRE	DATE DE PRELEVEMENT	NOM DE L'OPERATEUR
Dalle de sol	Revêtement cassant marron + colle polymère incolore en faible quantité avec poussières non séparable + ragréage gris en vrac non séparable + peinture non séparable	20/02/2018	JULIEN Mickaël
LOCALISATION		RESULTAT	
Sol		Amiante non détecté	
EMPLACEMENT
