Rapport de mission de repérage des matériaux et produits contenant de l'amiante avant réalisation de travaux

20 SQUARE DE LA MADELEINE LGT 2

77220 TOURNAN EN BRIE

RAPPORT N° :	49LAR0202	Laboratoire d'Analyses :	ITGA
Repérage réalisé le :	20/12/2017	Adresse laboratoire :	3 RUE ARMAND HERPIN LACROIX - CS 46537 35065 RENNES CEDEX
Accompagnateur :		Numéro d'accréditation :	1-5967
Par :	Tristan BRUNOT	Organisme d'assurance professionnelle :	ALLIANZ
N° certificat :	CPDI 3541	Adresse assurance :	Direction Opérations Entreprises 5C Esplanade Charles de Gaulle 33081 BORDEAUX CEDEX
Date d'obtention :	27/12/2017	N° de contrat d'assurance :	55832566
Organisme certificateur	I.CERT PARC EDONIA - BAT G - RUE DE LA TERRE VICTORIA - 35760 SAINT GREGOIRE	Date de validité :	31/12/2018

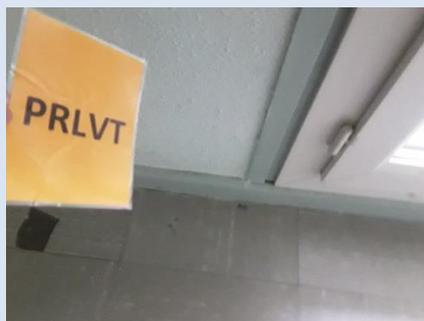
PRELEVEMENT : 49LAR0202P001			
NOM DU CLIENT	NUMERO DU DOSSIER		PIECE OU LOCAL
OPH77	49LAR0202 20/12/2017		Chambre 3
ELEMENT	DESCRIPTIF DU LABORATOIRE	DATE DE PRELEVEMENT	NOM DE L'OPERATEUR
Enduit	Enduit plâtreux blanc en vrac non séparable + carton non séparable + peinture non séparable	20/12/2017	BRUNOT Tristan
LOCALISATION		RESULTAT	
Mur B		Amiante non détecté

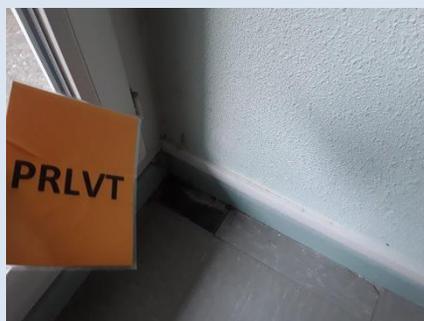
PRELEVEMENT : 49LAR0202P002			
NOM DU CLIENT	NUMERO DU DOSSIER		PIECE OU LOCAL
OPH77	49LAR0202 20/12/2017		Chambre 3
ELEMENT	DESCRIPTIF DU LABORATOIRE	DATE DE PRELEVEMENT	NOM DE L'OPERATEUR
Enduit béton	Enduit plâtreux blanc en vrac non séparable + peintures multiples non séparable	20/12/2017	BRUNOT Tristan
LOCALISATION		RESULTAT	
Mur C		Amiante non détecté

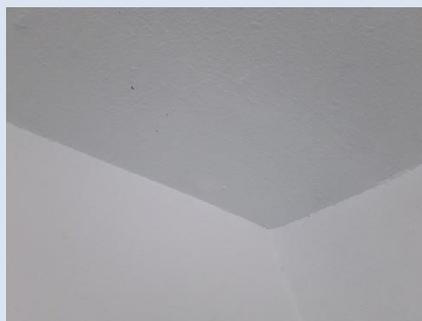
PRELEVEMENT : 49LAR0202P004			
NOM DU CLIENT	NUMERO DU DOSSIER		PIECE OU LOCAL
OPH77	49LAR0202 20/12/2017		Chambre 3
ELEMENT	DESCRIPTIF DU LABORATOIRE	DATE DE PRELEVEMENT	NOM DE L'OPERATEUR
Enduit béton	Enduit plâtreux blanc en vrac non séparable + peinture non séparable	20/12/2017	BRUNOT Tristan
LOCALISATION		RESULTAT	
Plafonds		Amiante non détecté

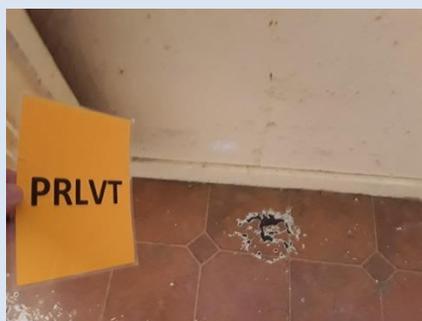
PRELEVEMENT : 49LAR0202P005			
NOM DU CLIENT	NUMERO DU DOSSIER	PIECE OU LOCAL	
OPH77	49LAR0202 20/12/2017	Cuisine	
ELEMENT	DESCRIPTIF DU LABORATOIRE	DATE DE PRELEVEMENT	NOM DE L'OPERATEUR
Enduit béton	Enduit plâtreux blanc en vrac non séparable + peinture non séparable	20/12/2017	BRUNOT Tristan
LOCALISATION		RESULTAT	
Mur B		Amiante non détecté

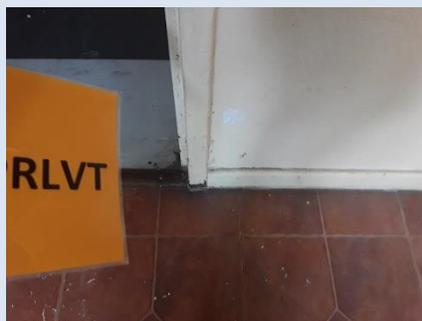
PRELEVEMENT : 49LAR0202P006			
NOM DU CLIENT	NUMERO DU DOSSIER	PIECE OU LOCAL	
OPH77	49LAR0202 20/12/2017	Cuisine	
ELEMENT	DESCRIPTIF DU LABORATOIRE	DATE DE PRELEVEMENT	NOM DE L'OPERATEUR
Enduit	Enduit plâtreux blanc en vrac non séparable + peintures multiples non séparable	20/12/2017	BRUNOT Tristan
LOCALISATION		RESULTAT	
Mur D		Amiante non détecté

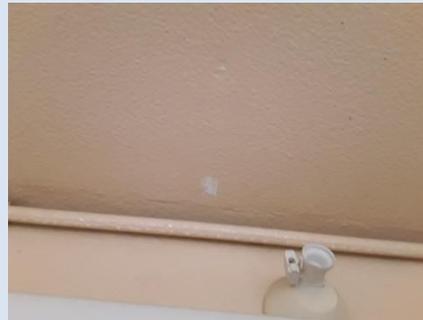
PRELEVEMENT : 49LAR0202P007			
NOM DU CLIENT	NUMERO DU DOSSIER	PIECE OU LOCAL	
OPH77	49LAR0202 20/12/2017	Cuisine	
ELEMENT	DESCRIPTIF DU LABORATOIRE	DATE DE PRELEVEMENT	NOM DE L'OPERATEUR
Enduit béton	Enduit plâtreux blanc en vrac non séparable + peintures multiples non séparable	20/12/2017	BRUNOT Tristan
LOCALISATION		RESULTAT	
Plafond		Amiante non détecté
