Rapport de mission de repérage des matériaux et produits contenant de l'amiante avant réalisation de travaux

22 SQUARE DE LA MADELEINE

77220 TOURNAN EN BRIE

RAPPORT N° :	49LAT0102	Laboratoire d'Analyses :	ITGA
Repérage réalisé le :	07/09/2018	Adresse laboratoire :	3 RUE ARMAND HERPIN LACROIX - CS 46537 35065 RENNES CEDEX
Accompagnateur :		Numéro d'accréditation :	1-5967
Par :	Mickaël JULIEN	Organisme d'assurance professionnelle :	AXA France
N° certificat :	CPDI 4129	Adresse assurance :	313 Terrasses de l'Arche 92727 NANTERRE CEDEX
Date d'obtention :	01/01/2017	N° de contrat d'assurance :	10063271004
Organisme certificateur	I.CERT Parc Edonia - Bâtiment G - Rue de la Terre Victoria - 35760 SAINT-GREGOIRE	Date de validité :	31/12/2018

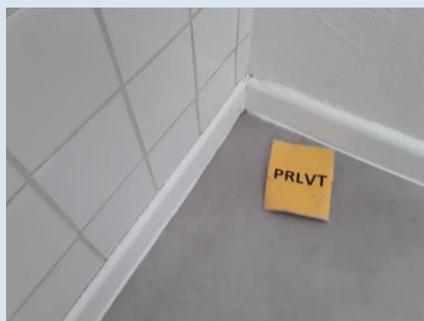
PRELEVEMENT : 49LAT0102P003

NOM DU CLIENT	NUMERO DU DOSSIER	PIECE OU LOCAL	
OPH77	49LAT0102 07/09/2018	Séjour	
ELEMENT	DESCRIPTIF DU LABORATOIRE	DATE DE PRELEVEMENT	NOM DE L'OPERATEUR
Enduit béton	Enduit plâtreux blanc en vrac + peintures multiples en faible quantité non séparable	07/09/2018	JULIEN Mickaël
LOCALISATION		RESULTAT	
Mur A		Amiante non détecté

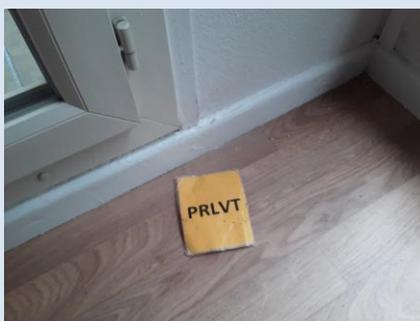
PRELEVEMENT : 49LAT0102P004

NOM DU CLIENT	NUMERO DU DOSSIER	PIECE OU LOCAL	
OPH77	49LAT0102 07/09/2018	Séjour	
ELEMENT	DESCRIPTIF DU LABORATOIRE	DATE DE PRELEVEMENT	NOM DE L'OPERATEUR
Enduit	Enduit plâtreux blanc en vrac + peintures multiples non séparable	07/09/2018	JULIEN Mickaël
LOCALISATION		RESULTAT	
Mur D		Amiante non détecté

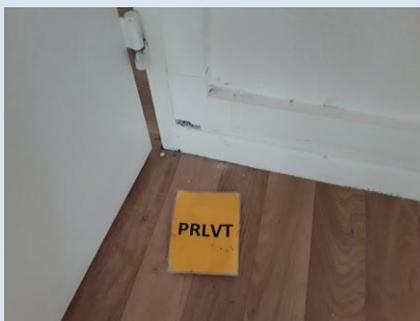
PRELEVEMENT : 49LAT0102P005			
NOM DU CLIENT	NUMERO DU DOSSIER	PIECE OU LOCAL	
OPH77	49LAT0102 07/09/2018	Séjour	
ELEMENT	DESCRIPTIF DU LABORATOIRE	DATE DE PRELEVEMENT	NOM DE L'OPERATEUR
Enduit béton	Enduit plâtreux blanc en faible quantité en vrac + peinture en faible quantité non séparable	07/09/2018	JULIEN Mickaël
LOCALISATION		RESULTAT	
Plafond		Amiante non détecté

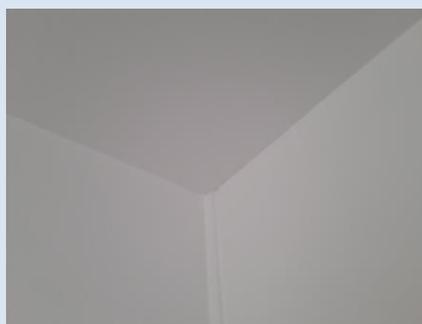
Cuisine		Enduit béton	Enduit plâtreux blanc en faible quantité en vrac + peinture en faible quantité non séparable	49LAT0102P006	Plafond	DEGRADATION PARTIELLE	Amiante non détecté	RESULTAT ANALYSE

PRELEVEMENT : 49LAT0102P006			
NOM DU CLIENT	NUMERO DU DOSSIER	PIECE OU LOCAL	
OPH77	49LAT0102 07/09/2018	Cuisine	
ELEMENT	DESCRIPTIF DU LABORATOIRE	DATE DE PRELEVEMENT	NOM DE L'OPERATEUR
Enduit béton	Enduit plâtreux blanc en faible quantité en vrac + peinture en faible quantité non séparable	07/09/2018	JULIEN Mickaël
LOCALISATION		RESULTAT	
Plafond		Amiante non détecté
