## Rapport de mission de repérage des matériaux et produits contenant de l'amiante dans les immeubles bâtis avant réalisation de travaux

Numéro de dossier : RAAT-49LAF0302  
Date du repérage : 09/02/2022

| Adresse | Rue : ..... <b>6 Square de la Madeleine (49LAF0302)</b><br>Bât., escalier, niveau, appartement n°, lot n° :<br><b>Bat. 6; Esc. 6; Etage 3; Porte 302 Lot numéro 49LAF0302,</b><br>Code postal, ville : . <b>77220 TOURNAN EN BRIE</b> |

Réfection ensemble de la cuisine et sol du logement

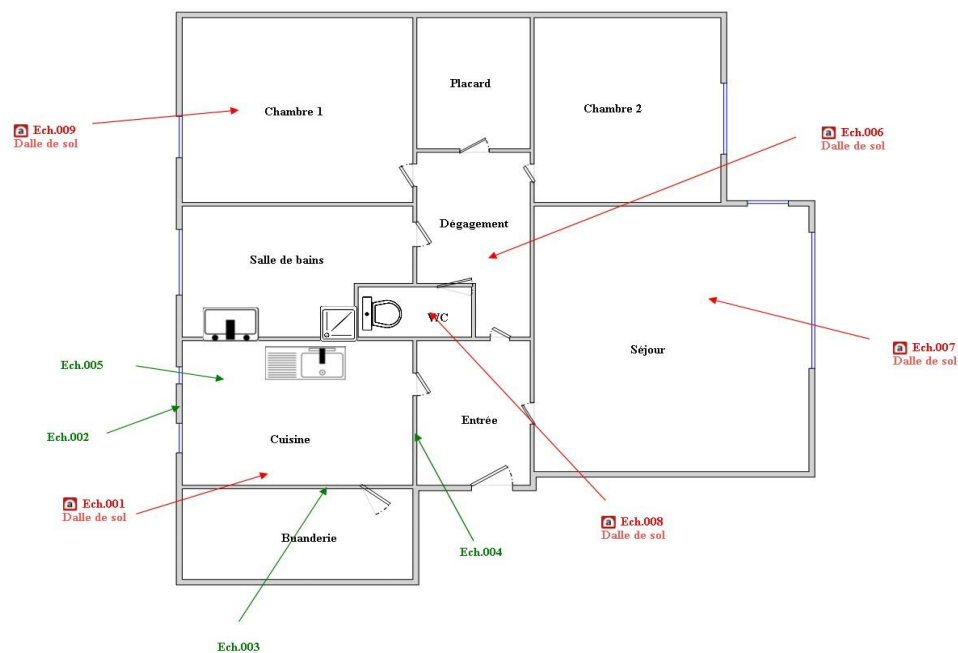
## 7.1 Schéma de repérage

**Prélèvement rouge : avec amiante**

**Zone en rouge : matériaux amiantés**
