**Rapport de mission de repérage des matériaux et produits contenant de l'amiante dans les immeubles bâtis avant réalisation de travaux**

Numéro de dossier : RAAT-49LAQ0202  
Date du repérage : 14/09/2022

| Adresse | Rue : ..... <b>19 Square de la Madeleine (49LAQ0202)</b><br>Bât., escalier, niveau, appartement n°, lot n° :<br><b>Bat. 19; Etage 2; Porte 2, Lot numéro 49LAQ0202</b><br>Code postal, ville : . <b>77220 TOURNAN EN BRIE (France)</b> |

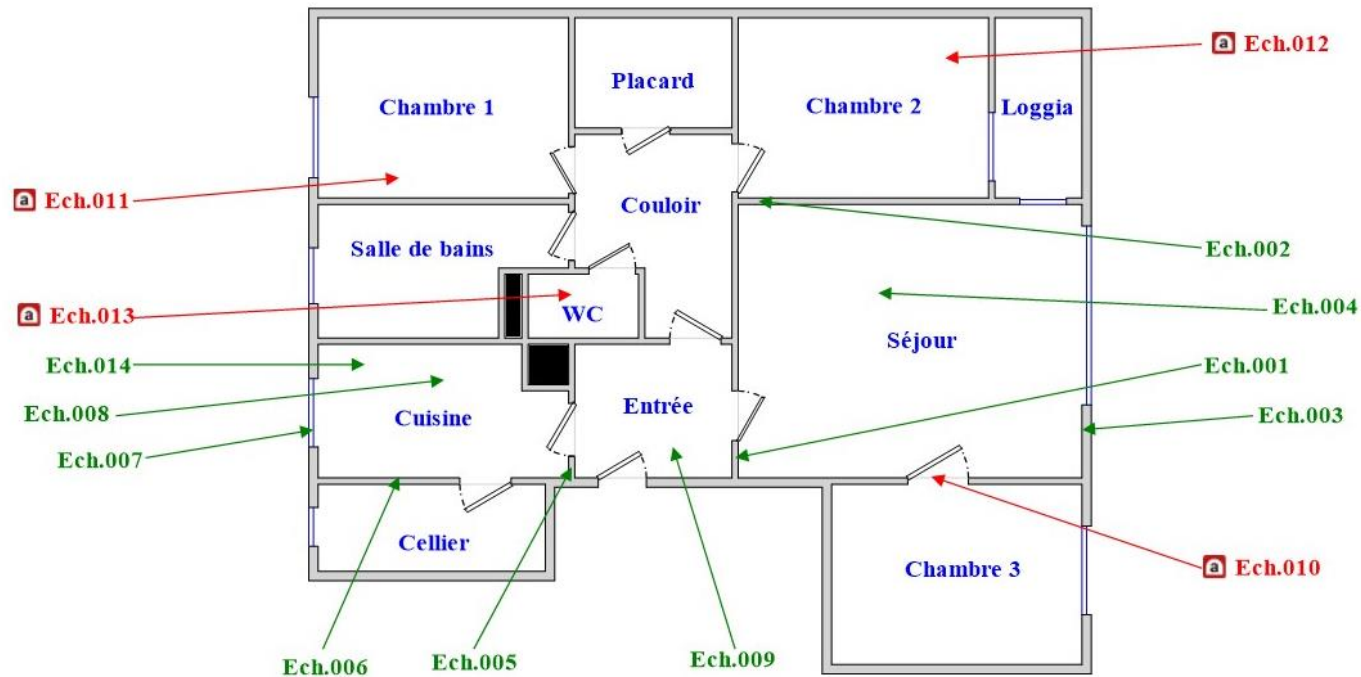
## 7.1 Schéma de repérage

### Localisation des prélèvements ou des matériaux amiantés

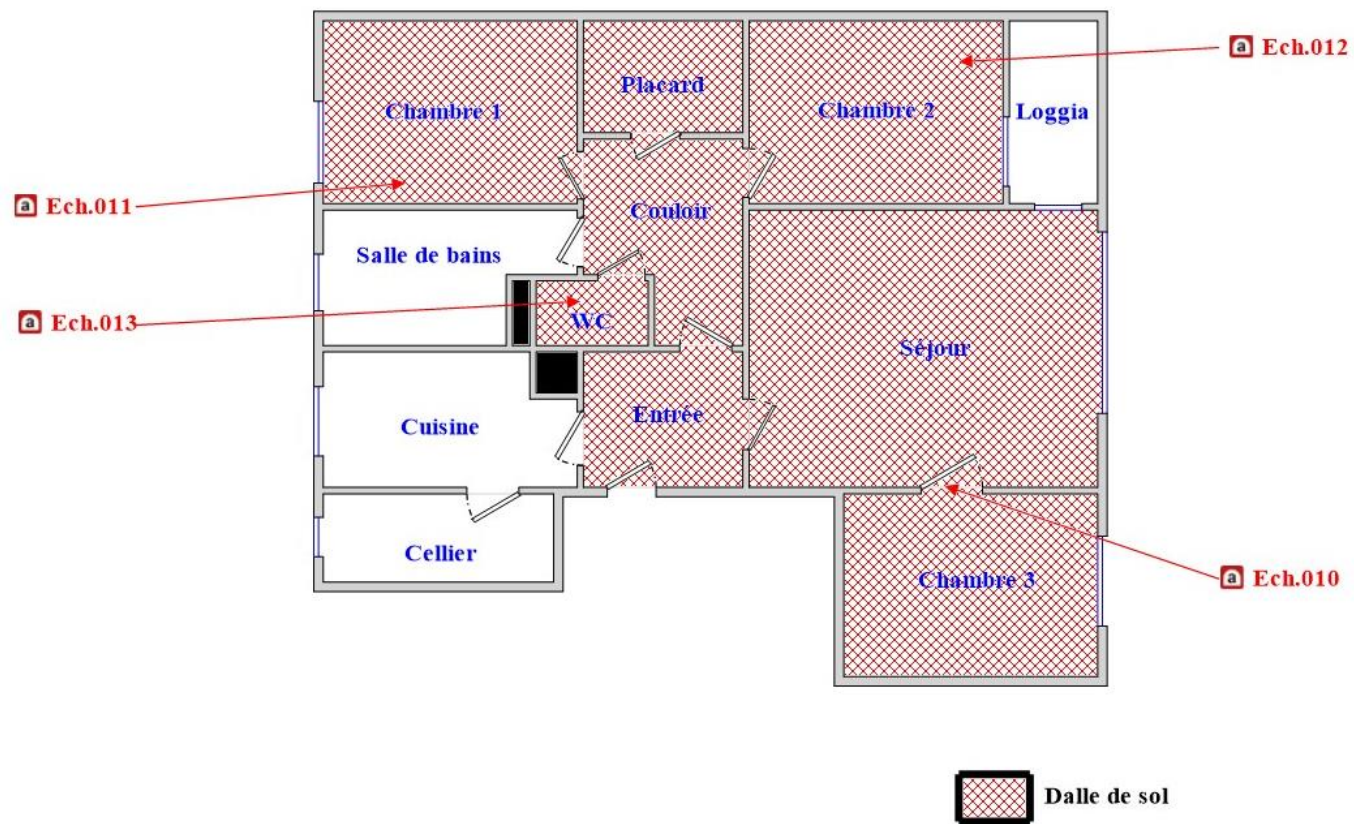
## Localisation des prélèvements ou des matériaux amiantés
