Rapport de mission de repérage des matériaux et produits contenant de l'amiante avant réalisation de travaux

Référence : RAAT_49LAC0302

Adresse : 3 SQUARE DE LA MADELEINE 77220 TOURNAN-EN-BRIE

Numéro de lot : 49LAC0302

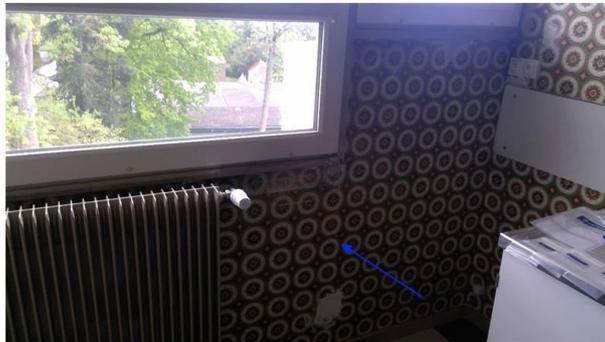
PRELEVEMENT : P001
Emplacement

Nom du client	Numéro de dossier	Localisation
HABITAT 77 OPH DE SEINE DE MARNE	RAAT_49LAC0302	3ème - Cuisine Mur façade - C
Nom de l'opérateur	Date de prélèvement	Matériau
MARTIN Olivier	10/05/2021	Béton / Enduit / Plâtre - Papier peint
Résultat amiante		
absence d'amiante

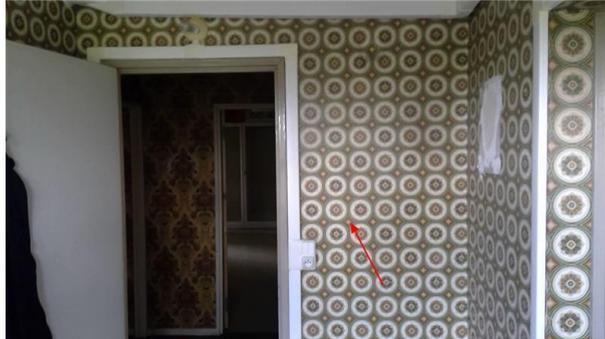
PRELEVEMENT : P002

Nom du client	Numéro de dossier	Localisation
HABITAT 77 OPH DE SEINE DE MARNE	RAAT_49LAC0302	3ème - Cuisine Cloisons - D
Nom de l'opérateur	Date de prélèvement	Matériau
MARTIN Olivier	10/05/2021	Brique / Plâtre / Enduit - Papier peint
Résultat amiante		
Présence d'amiante (Fibres d'amiante de type chrysotile)

- **N° 21H014462-002** - Référence *P002-3ème - Cuisine - D - Cloisons - Brique / Plâtre / Enduit - Papier peint*, prélevé par vos soins, et analysé par Eurofins Lab Environment Testing Portugal, Unipessoal Lda.

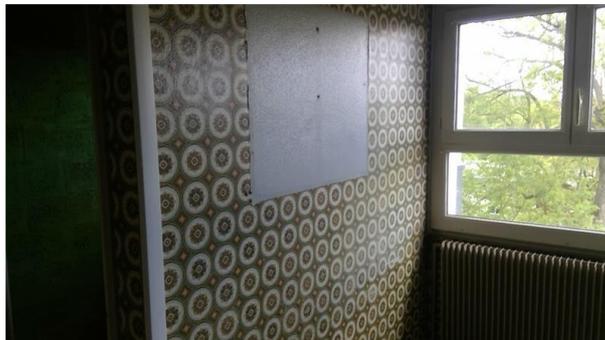
PRELEVEMENT : P003

Nom du client	Numéro de dossier	Localisation
HABITAT 77 OPH DE SEINE DE MARNE	RAAT_49LAC0302	3ème - Cuisine Mur - B
Nom de l'opérateur	Date de prélèvement	Matériau
MARTIN Olivier	10/05/2021	Béton/plâtre/enduit - Papier peint
Résultat amiante		
absence d'amiante

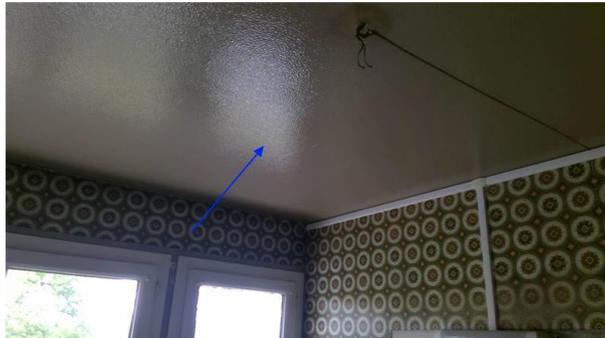
PRELEVEMENT : P004

Nom du client	Numéro de dossier	Localisation
HABITAT 77 OPH DE SEINE DE MARNE	RAAT_49LAC0302	3ème - Cuisine Plafond - Plafond
Nom de l'opérateur	Date de prélèvement	Matériau
MARTIN Olivier	10/05/2021	Béton/plâtre/enduit - Peinture
Résultat amiante		
absence d'amiante

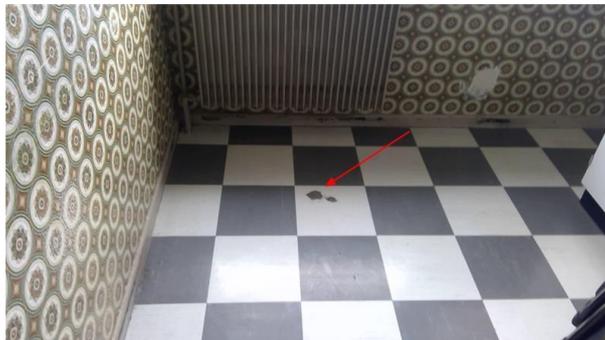
PRELEVEMENT : P005

Nom du client	Numéro de dossier	Localisation
HABITAT 77 OPH DE SEINE DE MARNE	RAAT_49LAC0302	3ème - Cuisine Plancher - Sol
Nom de l'opérateur	Date de prélèvement	Matériau
MARTIN Olivier	10/05/2021	Béton - Dalle de sol
Résultat amiante		
Présence d'amiante (Fibres d'amiante de type chrysotile)

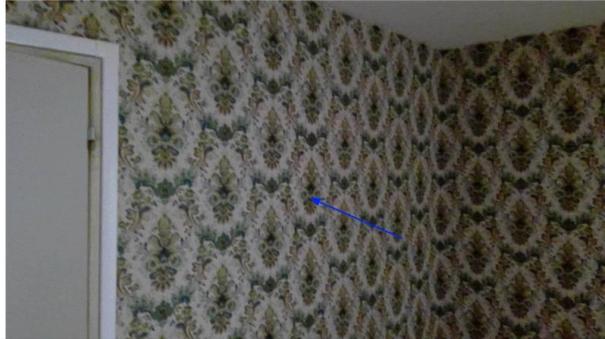
PRELEVEMENT : P006

Nom du client	Numéro de dossier	Localisation
HABITAT 77 OPH DE SEINE DE MARNE	RAAT_49LAC0302	3ème - Séjour Cloisons - A
Nom de l'opérateur	Date de prélèvement	Matériau
MARTIN Olivier	10/05/2021	Brique / Plâtre / Enduit - Papier peint
Résultat amiante		
absence d'amiante

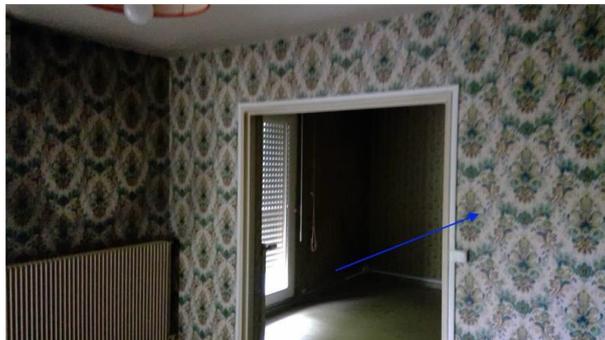
PRELEVEMENT : P007

Nom du client	Numéro de dossier	Localisation
HABITAT 77 OPH DE SEINE DE MARNE	RAAT_49LAC0302	3ème - Séjour Mur - B
Nom de l'opérateur	Date de prélèvement	Matériau
MARTIN Olivier	10/05/2021	Béton/plâtre/enduit - Papier peint
Résultat amiante		
absence d'amiante

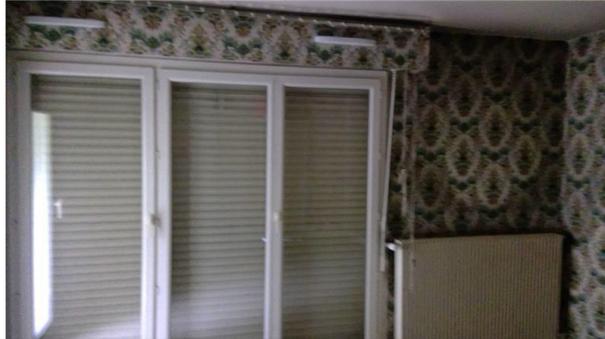
PRELEVEMENT : P008

Nom du client	Numéro de dossier	Localisation
HABITAT 77 OPH DE SEINE DE MARNE	RAAT_49LAC0302	3ème - Séjour Mur façade - C
Nom de l'opérateur	Date de prélèvement	Matériau
MARTIN Olivier	10/05/2021	Béton / Enduit / Plâtre - Papier peint
Résultat amiante		
absence d'amiante

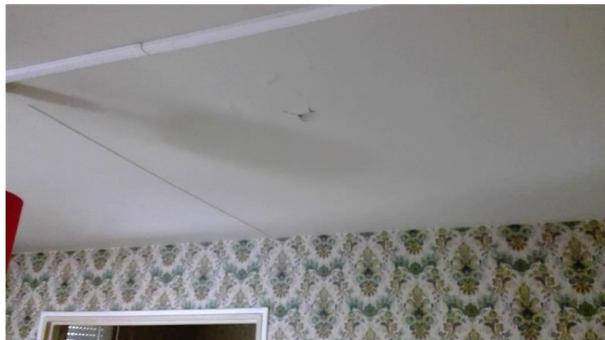
PRELEVEMENT : P009

Nom du client	Numéro de dossier	Localisation
HABITAT 77 OPH DE SEINE DE MARNE	RAAT_49LAC0302	3ème - Séjour Plafond - Plafond
Nom de l'opérateur	Date de prélèvement	Matériau
MARTIN Olivier	10/05/2021	Béton/plâtre/enduit - Peinture
Résultat amiante		
absence d'amiante

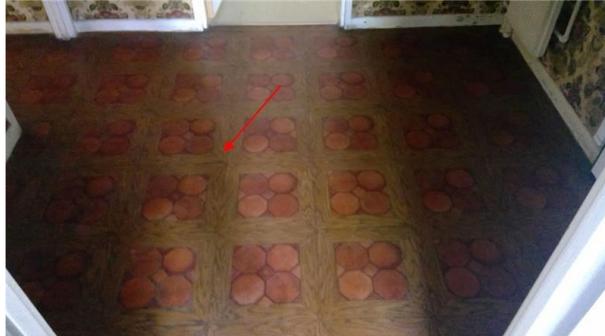
PRELEVEMENT : P010

Nom du client	Numéro de dossier	Localisation
HABITAT 77 OPH DE SEINE DE MARNE	RAAT_49LAC0302	3ème - Entrée Plancher - Sol
Nom de l'opérateur	Date de prélèvement	Matériau
MARTIN Olivier	10/05/2021	Béton - Revêtements plastiques
Résultat amiante		
Présence d'amiante (Fibres d'amiante de type chrysotile)

- N° 21H014462-010 - Référence P010-3ème - Entrée - Sol - Plancher - Béton - Revêtements plastiques, prélevé par vos soins, et analysé par Eurofins Lab Environment Testing Portugal, Unipessoal Lda.

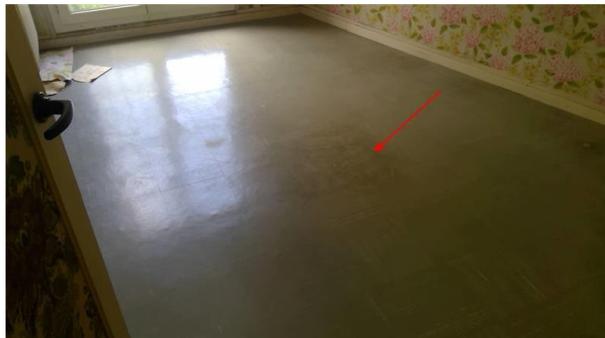
PRELEVEMENT : P011

Nom du client	Numéro de dossier	Localisation
HABITAT 77 OPH DE SEINE DE MARNE	RAAT_49LAC0302	3ème - Chambre n°1 Plancher - Sol
Nom de l'opérateur	Date de prélèvement	Matériau
MARTIN Olivier	10/05/2021	Béton - Dalle de sol
Résultat amiante		
Présence d'amiante (Fibres d'amiante de type chrysotile)

- N° 21H014462-011 - Référence P011-3ème - Chambre n°1 - Sol - Plancher - Béton - Dalle de sol, prélevé par vos soins, et analysé par Eurofins Lab Environment Testing Portugal, Unipessoal Lda.

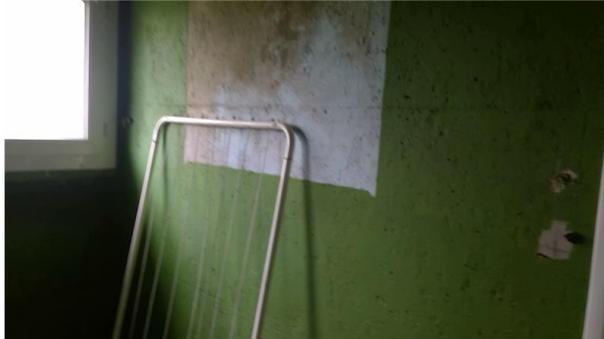
PRELEVEMENT : P012

Nom du client	Numéro de dossier	Localisation
HABITAT 77 OPH DE SEINE DE MARNE	RAAT_49LAC0302	3ème - Débarras Mur - A
Nom de l'opérateur	Date de prélèvement	Matériau
MARTIN Olivier	10/05/2021	Béton
Résultat amiante		
absence d'amiante

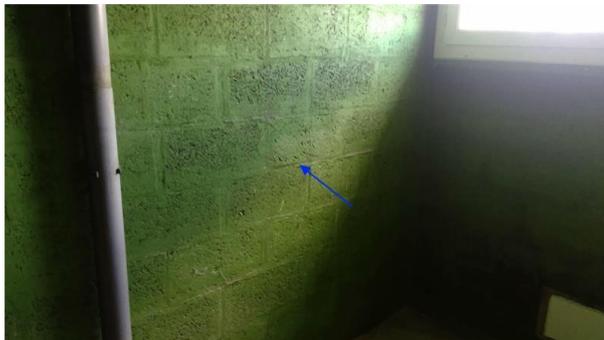
PRELEVEMENT : P013

Nom du client	Numéro de dossier	Localisation
HABITAT 77 OPH DE SEINE DE MARNE	RAAT_49LAC0302	3ème - Débarras Mur façade - D
Nom de l'opérateur	Date de prélèvement	Matériau
MARTIN Olivier	10/05/2021	Brique
Résultat amiante		
absence d'amiante

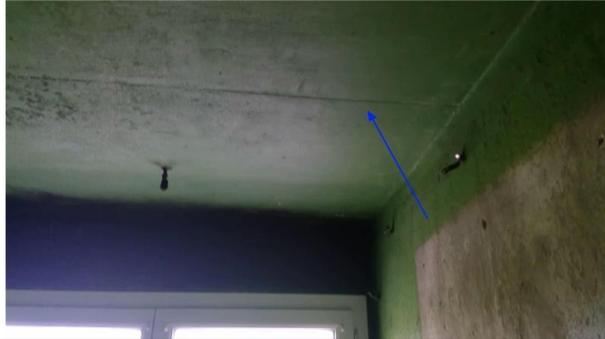
PRELEVEMENT : P014

Nom du client	Numéro de dossier	Localisation
HABITAT 77 OPH DE SEINE DE MARNE	RAAT_49LAC0302	3ème - Débarras Plafond - Plafond
Nom de l'opérateur	Date de prélèvement	Matériau
MARTIN Olivier	10/05/2021	Béton
Résultat amiante		
absence d'amiante
