## Rapport de mission de repérage des matériaux et produits contenant de l'amiante avant réalisation de travaux

**Référence : RAAT\_49LAE0301**

Le 02/08/2021

Adresse : 5 Square De la Madeleine 77220 TOURNAN-EN-BRIE

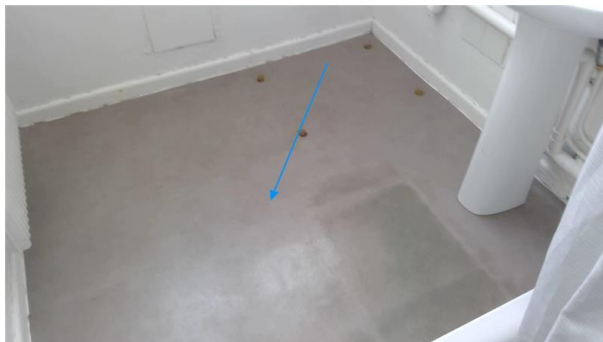
### PRELEVEMENT : P001

| Nom du client | Numéro de dossier | Localisation |
|---|---|---|
| HABITAT 77 OPH DE SEINE ET MARNE | RAAT_49LAE0301 | 3ème - Salle d'eau<br>Plancher - Sol |
| MARTIN Olivier | 02/08/2021 | Ragréage / colle - Linoléum |
| absence d'amiante | | |

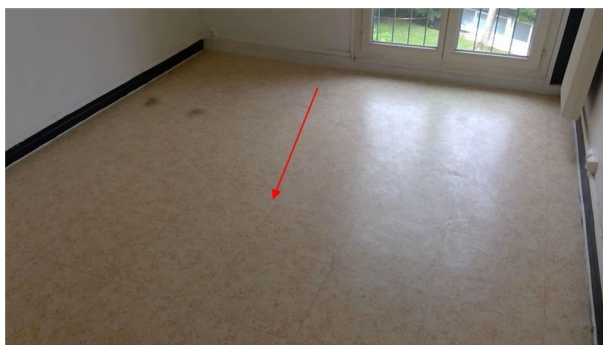
### PRELEVEMENT : P002

| N° Local | Local | Elément | Zone | Matériau / Produit | Méthode | référence du prélèvement | état de dégradation abrégé | (AVT2019) Quantification |
|---|---|---|---|---|---|---|---|---|
| 8 | Chambre n°3 | Plancher | Sol | Ragréage / colle - Dalles de sol | Résultat d'analyse (P002) | P002 | MD | |

| Nom du client | Numéro de dossier | Localisation |
|---|---|---|
| HABITAT 77 OPH DE SEINE ET MARNE | RAAT_49LAE0301 | 3ème - Chambre n°3<br>Plancher - Sol |
| MARTIN Olivier | 02/08/2021 | Ragréage / colle - Dalles de sol |
| Présence d'amiante (Fibres d'amiante de type chrysotile) | | |

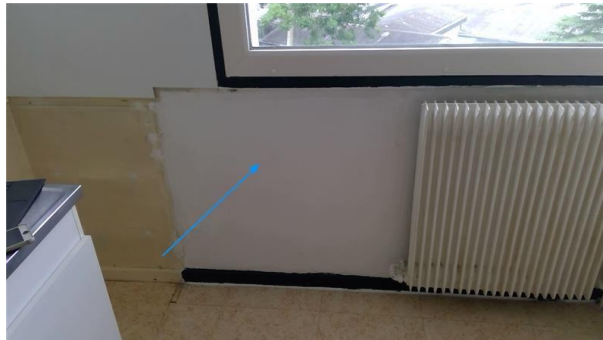
### PRELEVEMENT : P003

| Nom du client | Numéro de dossier | Localisation |
|---|---|---|
| HABITAT 77 OPH DE SEINE ET MARNE | RAAT_49LAE0301 | 3ème - Cuisine<br>Mur façade - C |
| MARTIN Olivier | 02/08/2021 | Béton/plâtre/enduit - Peinture |
| absence d'amiante | | |

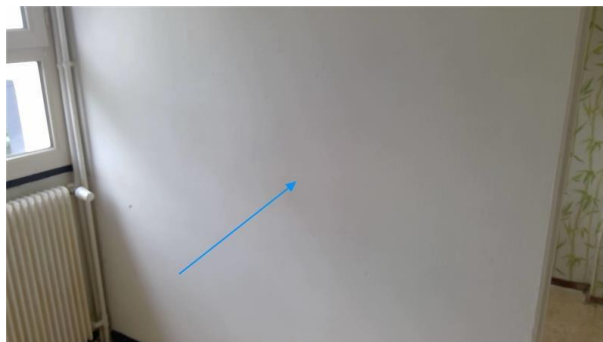
### PRELEVEMENT : P004

| Nom du client | Numéro de dossier | Localisation |
|---|---|---|
| HABITAT 77 OPH DE SEINE ET MARNE | RAAT_49LAE0301 | 3ème - Cuisine<br>Mur - D |
| MARTIN Olivier | 02/08/2021 | Béton / Enduit / Plâtre - Peinture |
| absence d'amiante | | |

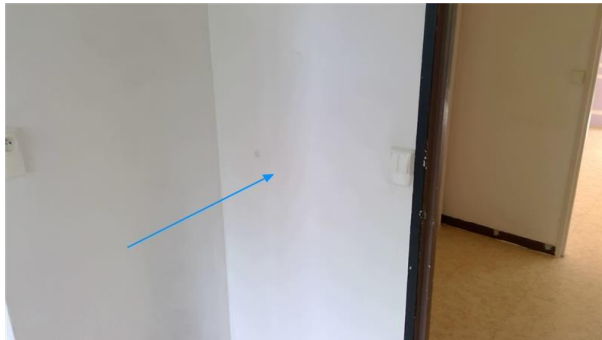
### PRELEVEMENT : P005

| Nom du client | Numéro de dossier | Localisation |
|---|---|---|
| HABITAT 77 OPH DE SEINE ET MARNE | RAAT_49LAE0301 | 3ème - Cuisine<br>Cloisons - A, B |
| MARTIN Olivier | 02/08/2021 | Enduit / Plâtre - Peinture |
| absence d'amiante | | |

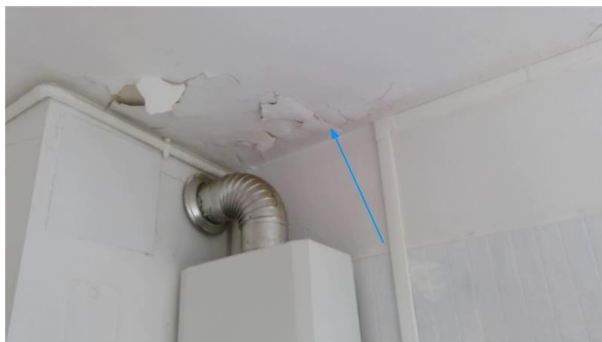
### PRELEVEMENT : P006

| Nom du client | Numéro de dossier | Localisation |
|---|---|---|
| HABITAT 77 OPH DE SEINE ET MARNE | RAAT_49LAE0301 | 3ème - Cuisine<br>Plafond - Plafond |
| MARTIN Olivier | 02/08/2021 | Enduit / Plâtre - Peinture |
| absence d'amiante | | |

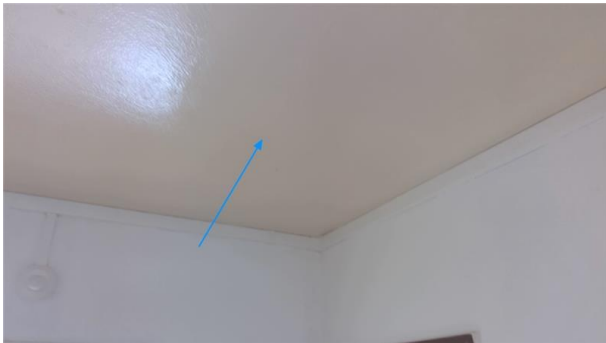
| PRELEVEMENT : P007 | | |

| PRELEVEMENT : P007 | | |
|---|---|---|
| HABITAT 77 OPH DE SEINE ET MARNE | RAAT_49LAE0301 | 3ème - Entrée<br>Plafond - Plafond |
| MARTIN Olivier | 02/08/2021 | Enduit / Plâtre - Peinture |
| absence d'amiante | | |

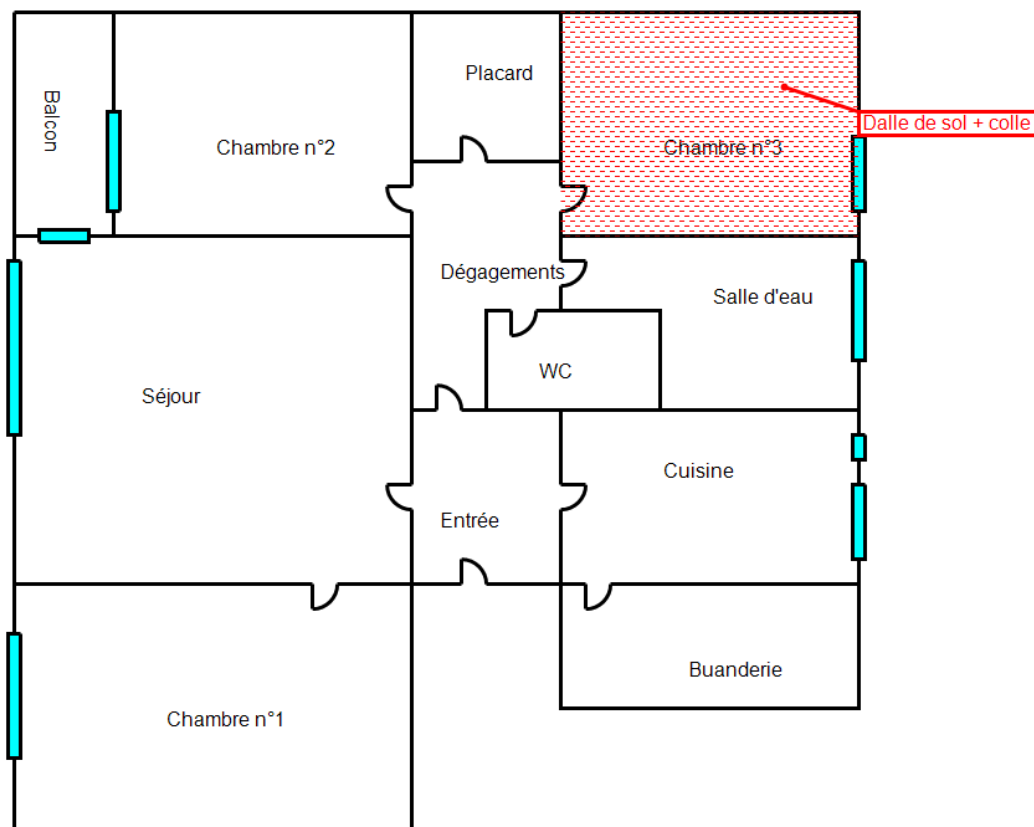
| Client : | HABITAT 77 OPH DE SEINE ET | Titre : | Localisation amiante |

Dalles de sols
