# Rapport de mission de repérage des matériaux et produits contenant de l'amiante avant réalisation de travaux

**Référence : RAAT\_49LAL0001**

Adresse : 14 Square De la Madeleine

77220 TOURNAN-EN-BRIE

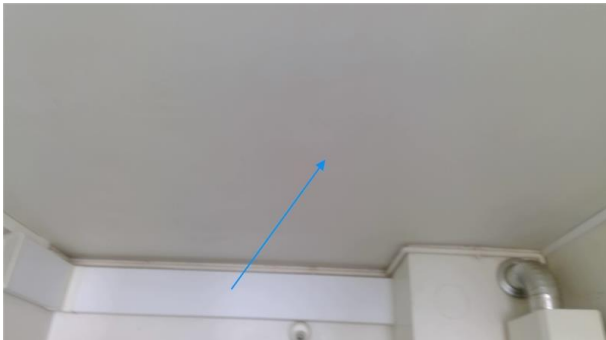
| PRELEVEMENT : P004 | | |

| PRELEVEMENT : P004 | | |
|---|---|---|
| HABITAT 77 OPH DE SEINE ET MARNE | RAAT_49LAL0001 | RDC - Cuisine<br>Plafond - Plafond |
| MARTIN Olivier | 02/08/2021 | Enduit / Plâtre - Peinture |
| absence d'amiante | | |

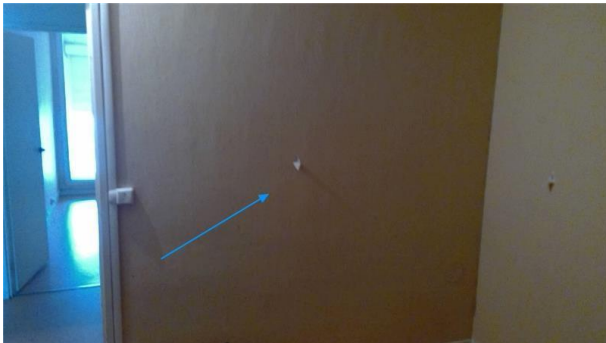
| PRELEVEMENT : P007 | | |

| PRELEVEMENT : P007 | | |
|---|---|---|
| HABITAT 77 OPH DE SEINE ET MARNE | RAAT_49LAL0001 | RDC - Chambre n°2<br>Cloisons - A, D |
| MARTIN Olivier | 02/08/2021 | Enduit / Plâtre - toile de verre+peinture |
| absence d'amiante | | |
