# Rapport de mission de repérage des matériaux et produits contenant de l'amiante avant réalisation de travaux

**Référence : RAAT\_49LAR0401**

Bien : Appartement

Adresse : 20 Square De la Madeleine

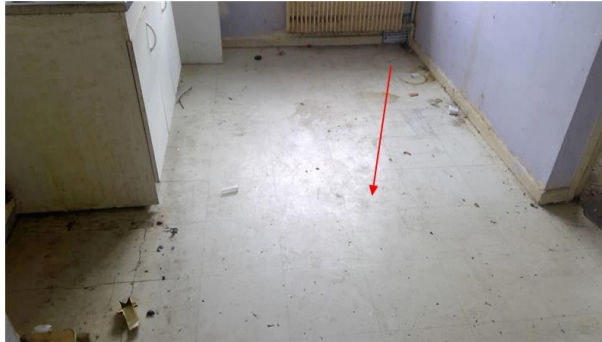
### PRELEVEMENT : P001

| N° du local | Localisation | matériau | Etage | critère de décision | référence du prélèvement | Référence (ZPSO) |
|---|---|---|---|---|---|---|
| 10 | Cuisine | Ragréage / colle - Dalles de sol | 4ème | Résultat d'analyse | P001 | |

| Nom du client | Numéro de dossier | Localisation |
|---|---|---|
| HABITAT 77 OPH DE SEINE ET MARNE | RAAT_49LAR0401 | 4ème - Cuisine<br>Plancher - Sol |

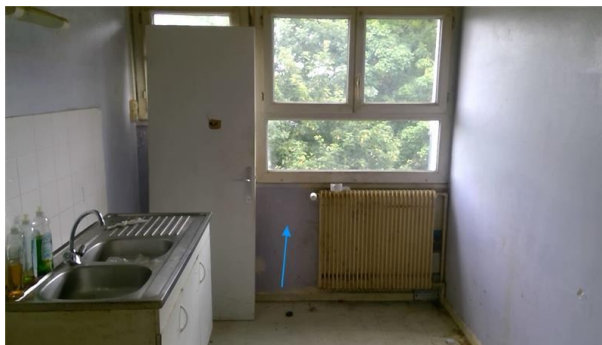
### PRELEVEMENT : P002

| Nom du client | Numéro de dossier | Localisation |
|---|---|---|
| HABITAT 77 OPH DE SEINE ET MARNE | RAAT_49LAR0401 | 4ème - Cuisine<br>Mur façade - C |

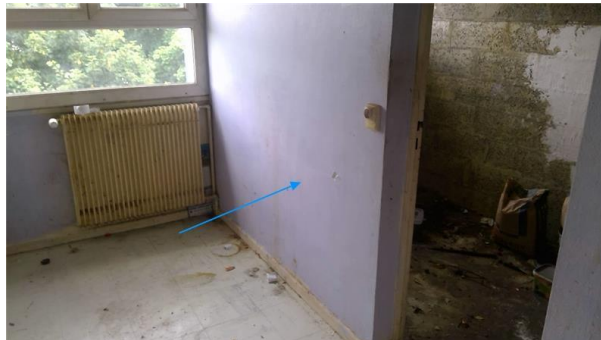
### PRELEVEMENT : P003

| Nom du client | Numéro de dossier | Localisation |
|---|---|---|
| HABITAT 77 OPH DE SEINE ET MARNE | RAAT_49LAR0401 | 4ème - Cuisine<br>Mur - D |

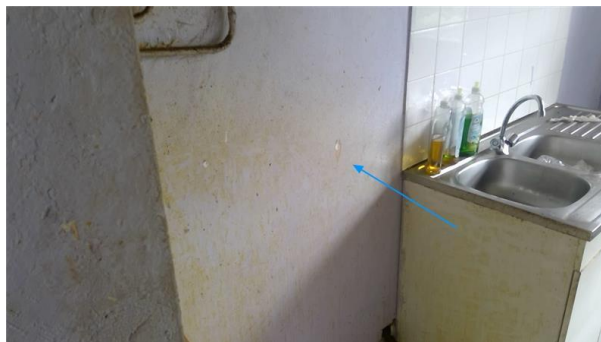
### PRELEVEMENT : P004

| Nom du client | Numéro de dossier | Localisation |
|---|---|---|
| HABITAT 77 OPH DE SEINE ET MARNE | RAAT_49LAR0401 | 4ème - Cuisine<br>Cloisons - A, B |

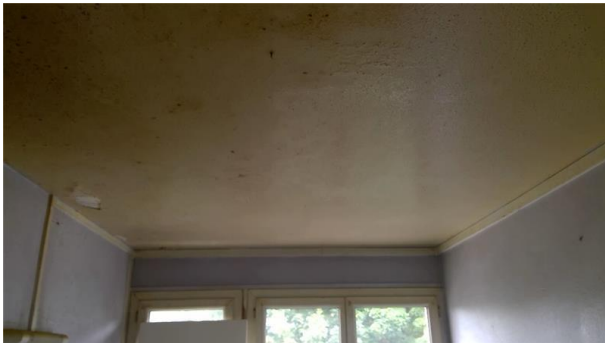
| PRELEVEMENT : P005 | | |

| PRELEVEMENT : P005 | | |
|---|---|---|
| HABITAT 77 OPH DE SEINE ET MARNE | RAAT_49LAR0401 | 4ème - Cuisine<br>Plafond - Plafond |

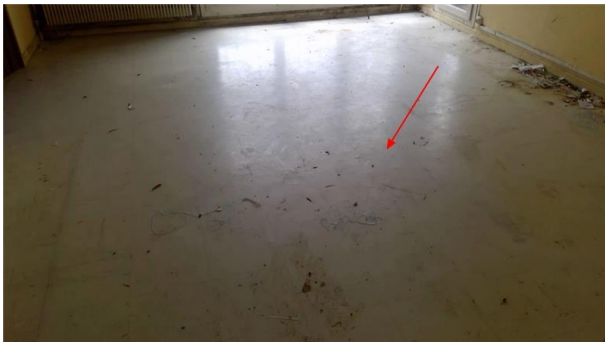
| PRELEVEMENT : P006 | | |

| 5.2 Liste des matériaux et produits repérés | | | | | | | | |
|---|---|---|---|---|---|---|---|---|
| | | Sol | Plancher | Ragréage / colle - Dalles de sol | Résultat d'analyse (P006) | Oui | MD | |

| PRELEVEMENT : P006 | | |
|---|---|---|
| HABITAT 77 OPH DE SEINE ET MARNE | RAAT_49LAR0401 | 4ème - Séjour<br>Plancher - Sol |

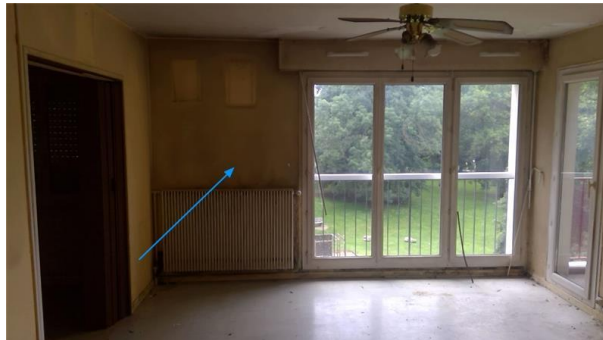
### PRELEVEMENT : P007

| 5.2 Liste des matériaux et produits repérés | | | | | | | | |
|---|---|---|---|---|---|---|---|---|
| Séjour | 4ème | C | Mur façade | Béton / Enduit / Plâtre - toile de verre+peinture | Résultat d'analyse (P007) | Non | MD | |

| Nom du client | Numéro de dossier | Localisation |
|---|---|---|
| HABITAT 77 OPH DE SEINE ET MARNE | RAAT_49LAR0401 | 4ème - Séjour<br>Mur façade - C |

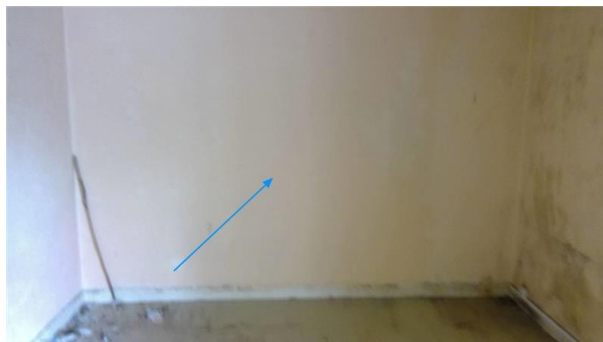
### PRELEVEMENT : P008

| 5.2 Liste des matériaux et produits repérés | | | | | | | | |
|---|---|---|---|---|---|---|---|---|
| | | B | Mur | Béton / Enduit / Plâtre - toile de verre+peinture | Résultat d'analyse (P008) | Non | MD | |

| Nom du client | Numéro de dossier | Localisation |
|---|---|---|
| HABITAT 77 OPH DE SEINE ET MARNE | RAAT_49LAR0401 | 4ème - Chambre n°1<br>Mur - B |

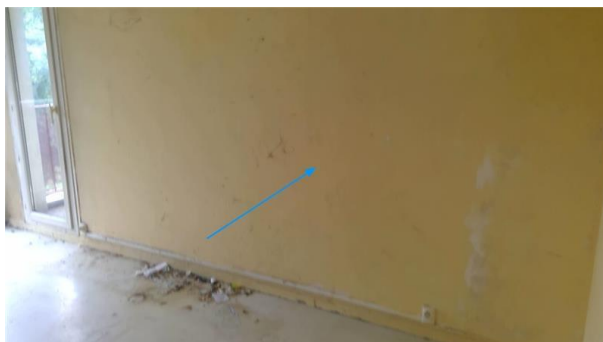
### PRELEVEMENT : P009

| 5.2 Liste des matériaux et produits repérés | | | | | | | | |
|---|---|---|---|---|---|---|---|---|
| | | A, B, D | Cloisons | Enduit / Plâtre - toile de verre+peinture | Résultat d'analyse (P009) | Non | MD | |

| Nom du client | Numéro de dossier | Localisation |
|---|---|---|
| HABITAT 77 OPH DE SEINE ET MARNE | RAAT_49LAR0401 | 4ème - Séjour<br>Cloisons - A, B, D |

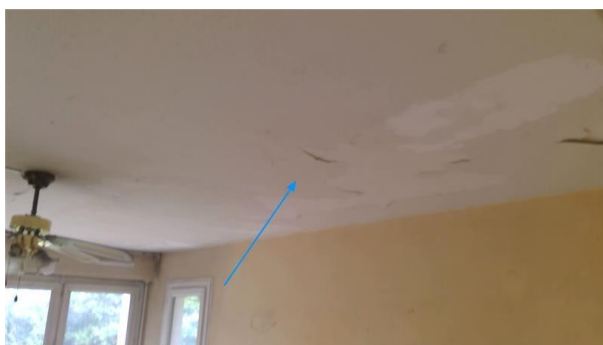
### PRELEVEMENT : P010

| 5.2 Liste des matériaux et produits repérés | | | | | | | | |
|---|---|---|---|---|---|---|---|---|
| | | Plafond | Plafond | Enduit / Plâtre - Peinture | Résultat d'analyse (P010) | Non | MD | |

| Nom du client | Numéro de dossier | Localisation |
|---|---|---|
| HABITAT 77 OPH DE SEINE ET MARNE | RAAT_49LAR0401 | 4ème - Séjour<br>Plafond - Plafond |

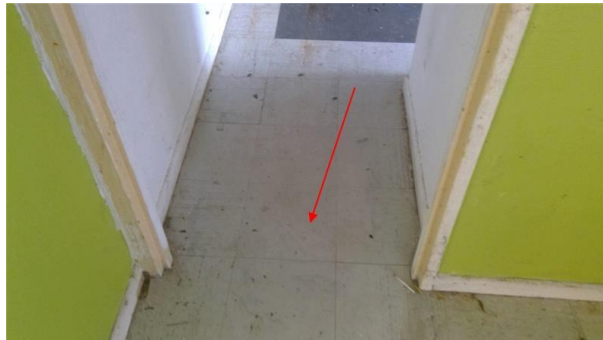
### PRELEVEMENT : P011

| 5.2 Liste des matériaux et produits repérés | | | | | | | | |
|---|---|---|---|---|---|---|---|---|
| | | Sol | Plancher | Ragréage / colle - Dalles de sol | Résultat d'analyse (P011) | Oui | MD | |

| Nom du client | Numéro de dossier | Localisation |
|---|---|---|
| HABITAT 77 OPH DE SEINE ET MARNE | RAAT_49LAR0401 | 4ème - Entrée<br>Plancher - Sol |

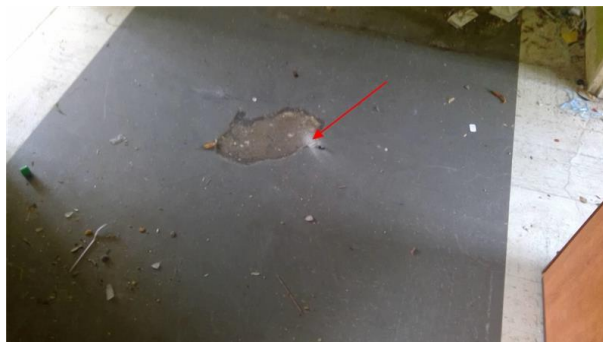
### PRELEVEMENT : P012

| 5.2 Liste des matériaux et produits repérés | | | | | | | | |
|---|---|---|---|---|---|---|---|---|
| | | Sol | Plancher | Ragréage / colle - Dalles de sol | Résultat d'analyse (P012) | Oui | MD | |

| Nom du client | Numéro de dossier | Localisation |
|---|---|---|
| HABITAT 77 OPH DE SEINE ET MARNE | RAAT_49LAR0401 | 4ème - Entrée<br>Plancher - Sol |

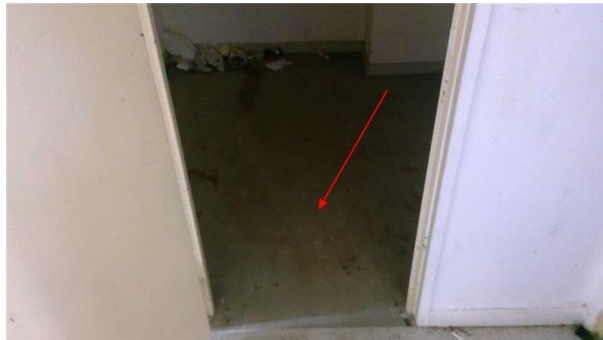
### PRELEVEMENT : P013

| Local | Etage | Zone | Elément | Matériau / Produit | Critère(s) ayant permis de conclure | Présence d'amiante (oui/non) | état de dégradation abrégé | Estimation de la quantité |
|---|---|---|---|---|---|---|---|---|
| Placard | 4ème | Sol | Plancher | Ragréage / colle - Dalles de sol | Résultat d'analyse (P013) | Oui | MD | |

| Nom du client | Numéro de dossier | Localisation |
|---|---|---|
| HABITAT 77 OPH DE SEINE ET MARNE | RAAT_49LAR0401 | 4ème - Placard<br>Plancher - Sol |

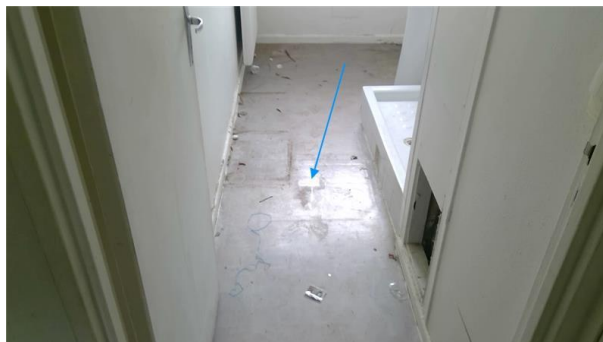
### PRELEVEMENT : P014

| Nom du client | Numéro de dossier | Localisation |
|---|---|---|
| HABITAT 77 OPH DE SEINE ET MARNE | RAAT_49LAR0401 | 4ème - Salle d'eau<br>Plancher - Sol |
