Rapport de mission de repérage des matériaux et produits contenant de l'amiante avant réalisation de travaux

Référence : RAAT_49LAU0402

Le 02/08/2021

Adresse : 23 Square De la Madeleine
77220 TOURNAN-EN-BRIE

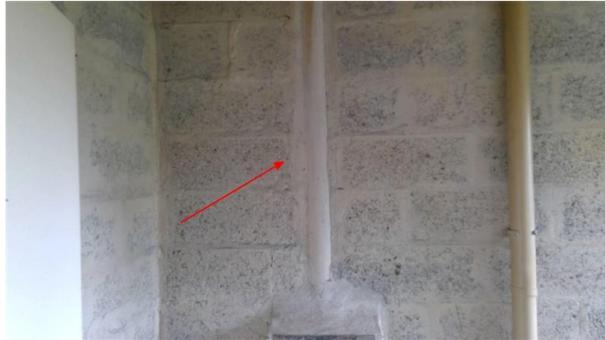
ELEMENT : Conduit de ventilation

Nom du client	Numéro de dossier	Localisation
HABITAT 77 OPH DE SEINE ET MARNE	RAAT_49LAU0402	4ème - Buanderie Conduit de ventilation - C
Nom de l'opérateur	Date de prélèvement	Matériau
MARTIN Olivier		Fibro-ciment
Résultat amiante		
Présence d'amiante

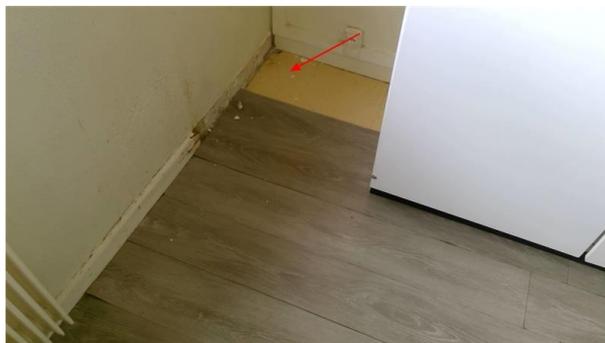
PRELEVEMENT : P001

Nom du client	Numéro de dossier	Localisation
HABITAT 77 OPH DE SEINE ET MARNE	RAAT_49LAU0402	4ème - Cuisine Plancher - Sol
Nom de l'opérateur	Date de prélèvement	Matériau
MARTIN Olivier	02/08/2021	Ragréage / colle - Dalles de sol
Résultat amiante		
Présence d'amiante (Fibres d'amiante de type chrysotile)

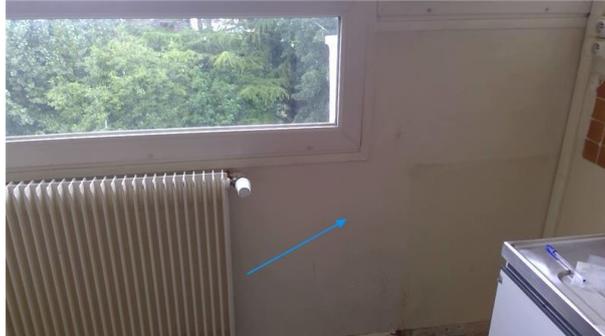
PRELEVEMENT : P002

Nom du client	Numéro de dossier	Localisation
HABITAT 77 OPH DE SEINE ET MARNE	RAAT_49LAU0402	4ème - Cuisine Mur façade - C
Nom de l'opérateur	Date de prélèvement	Matériau
MARTIN Olivier	02/08/2021	Béton/plâtre/enduit - Peinture
Résultat amiante		
absence d'amiante

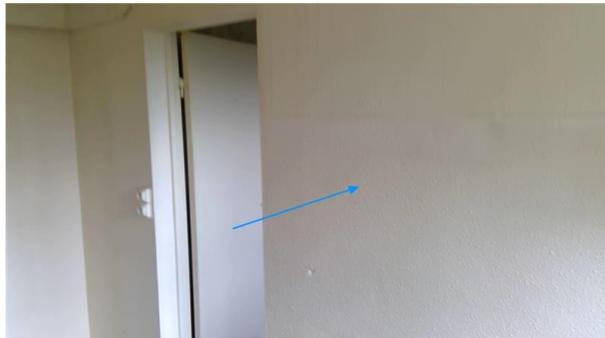
PRELEVEMENT : P003

Nom du client	Numéro de dossier	Localisation
HABITAT 77 OPH DE SEINE ET MARNE	RAAT_49LAU0402	4ème - Cuisine Mur - A, B
Nom de l'opérateur	Date de prélèvement	Matériau
MARTIN Olivier	02/08/2021	Béton/plâtre/enduit - Peinture
Résultat amiante		
absence d'amiante

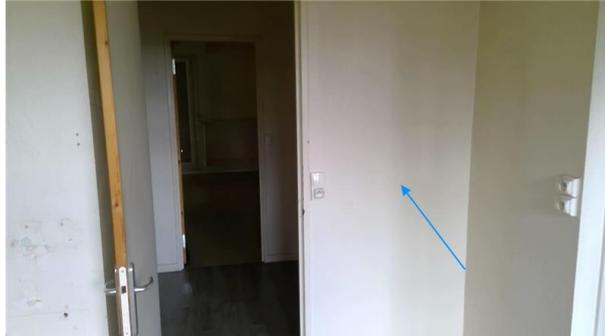
PRELEVEMENT : P004

Nom du client	Numéro de dossier	Localisation
HABITAT 77 OPH DE SEINE ET MARNE	RAAT_49LAU0402	4ème - Cuisine Cloisons - D
Nom de l'opérateur	Date de prélèvement	Matériau
MARTIN Olivier	02/08/2021	Enduit / Plâtre - Peinture
Résultat amiante		
absence d'amiante

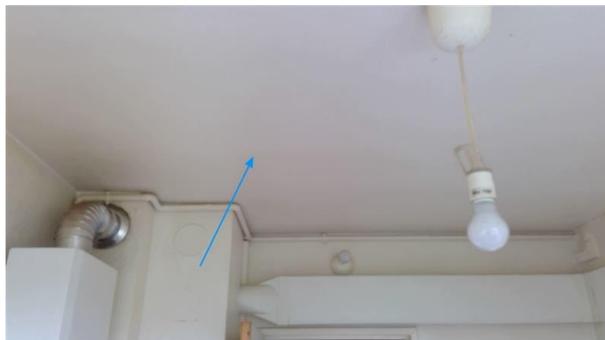
PRELEVEMENT : P005

Nom du client	Numéro de dossier	Localisation
HABITAT 77 OPH DE SEINE ET MARNE	RAAT_49LAU0402	4ème - Cuisine Plafond - Plafond
Nom de l'opérateur	Date de prélèvement	Matériau
MARTIN Olivier	02/08/2021	Enduit / Plâtre - Peinture
Résultat amiante		
absence d'amiante

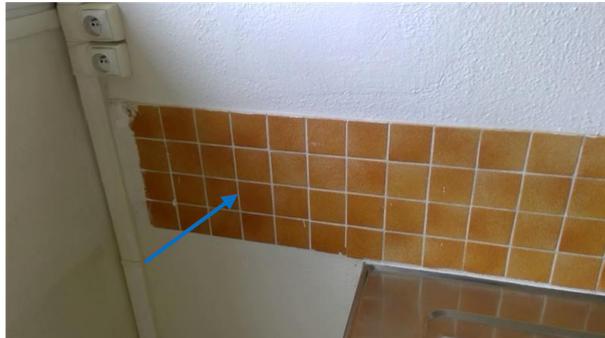
PRELEVEMENT : P006

Nom du client	Numéro de dossier	Localisation
HABITAT 77 OPH DE SEINE ET MARNE	RAAT_49LAU0402	4ème - Cuisine Cloisons - D
Nom de l'opérateur	Date de prélèvement	Matériau
MARTIN Olivier	02/08/2021	Colle - Faïence
Résultat amiante		
absence d'amiante

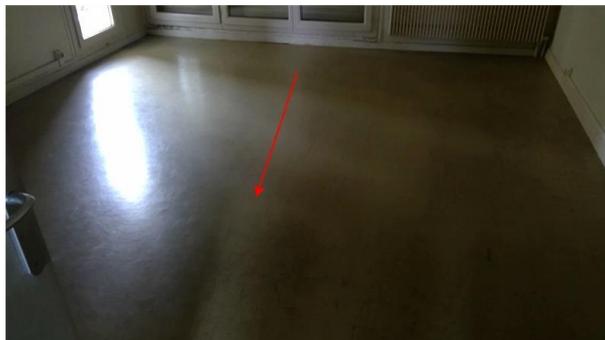
PRELEVEMENT : P007

Nom du client	Numéro de dossier	Localisation
HABITAT 77 OPH DE SEINE ET MARNE	RAAT_49LAU0402	4ème - Séjour Plancher - Sol
Nom de l'opérateur	Date de prélèvement	Matériau
MARTIN Olivier	02/08/2021	Ragréage / colle - Dalles de sol
Résultat amiante		
Présence d'amiante (Fibres d'amiante de type chrysotile)

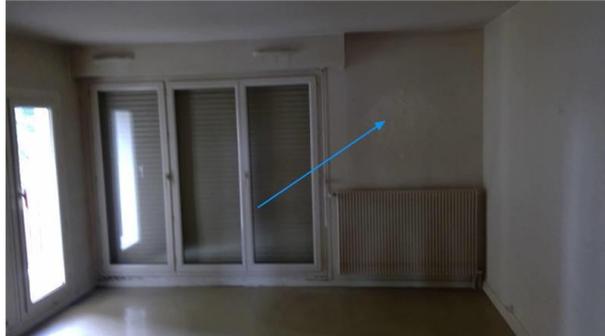
PRELEVEMENT : P008

Nom du client	Numéro de dossier	Localisation
HABITAT 77 OPH DE SEINE ET MARNE	RAAT_49LAU0402	4ème - Séjour Mur façade - C
Nom de l'opérateur	Date de prélèvement	Matériau
MARTIN Olivier	02/08/2021	Béton/plâtre/enduit - Peinture
Résultat amiante		
absence d'amiante

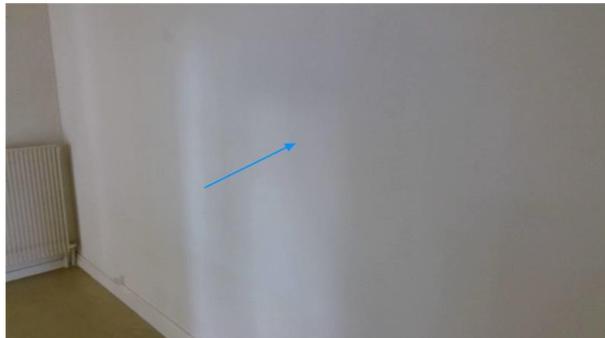
PRELEVEMENT : P009

Nom du client	Numéro de dossier	Localisation
HABITAT 77 OPH DE SEINE ET MARNE	RAAT_49LAU0402	4ème - Séjour Mur - D
Nom de l'opérateur	Date de prélèvement	Matériau
MARTIN Olivier	02/08/2021	Béton/plâtre/enduit - Peinture
Résultat amiante		
absence d'amiante

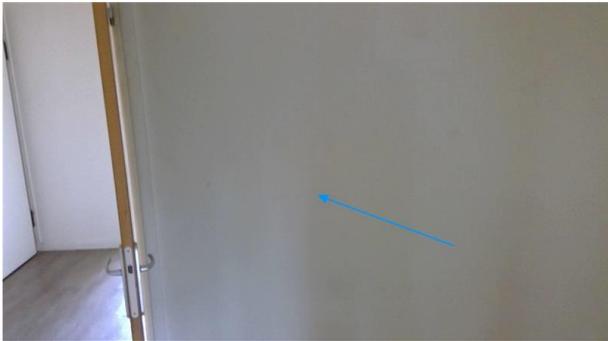
PRELEVEMENT : P010		
Emplacement

Nom du client	Numéro de dossier	Localisation
HABITAT 77 OPH DE SEINE ET MARNE	RAAT_49LAU0402	4ème - Séjour Cloisons - A, B
Nom de l'opérateur	Date de prélèvement	Matériau
MARTIN Olivier	02/08/2021	Enduit / Plâtre - Peinture
Résultat amiante		
absence d'amiante

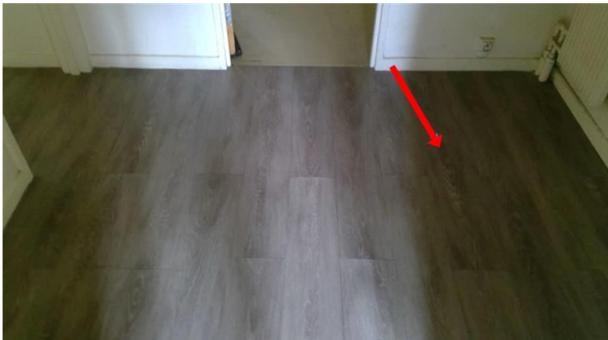
PRELEVEMENT : P011		
Emplacement

Nom du client	Numéro de dossier	Localisation
HABITAT 77 OPH DE SEINE ET MARNE	RAAT_49LAU0402	4ème - Entrée Plancher - Sol
Nom de l'opérateur	Date de prélèvement	Matériau
MARTIN Olivier	02/08/2021	Ragréage / colle - Dalles de sol
Résultat amiante		
Présence d'amiante (Fibres d'amiante de type chrysotile)

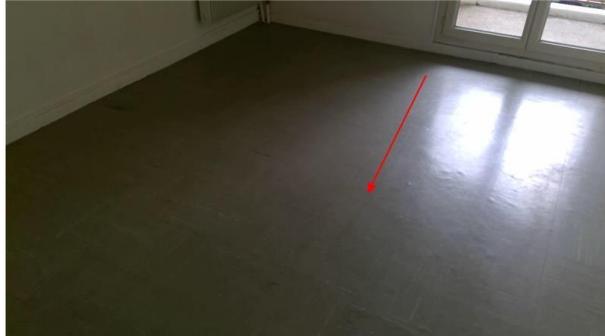
PRELEVEMENT : P012

Nom du client	Numéro de dossier	Localisation
HABITAT 77 OPH DE SEINE ET MARNE	RAAT_49LAU0402	4ème - Chambre n°1 Plancher - Sol
Nom de l'opérateur	Date de prélèvement	Matériau
MARTIN Olivier	02/08/2021	Ragréage / colle - Dalles de sol
Résultat amiante		
Présence d'amiante (Fibres d'amiante de type chrysotile)

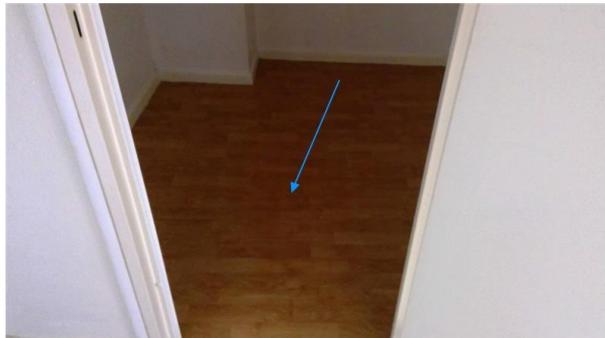
PRELEVEMENT : P013

Nom du client	Numéro de dossier	Localisation
HABITAT 77 OPH DE SEINE ET MARNE	RAAT_49LAU0402	4ème - Placard Plancher - Sol
Nom de l'opérateur	Date de prélèvement	Matériau
MARTIN Olivier	02/08/2021	Ragréage / colle - Dalles de sol
Résultat amiante		
absence d'amiante

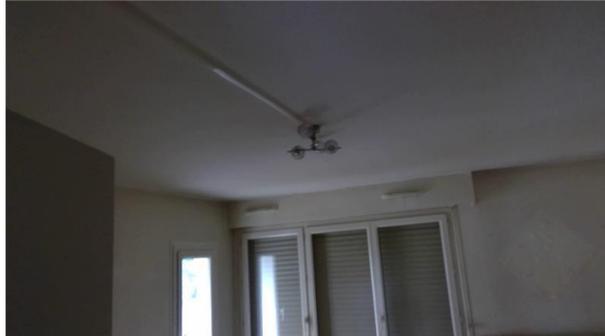
PRELEVEMENT : P014

Nom du client	Numéro de dossier	Localisation
HABITAT 77 OPH DE SEINE ET MARNE	RAAT_49LAU0402	4ème - Séjour Plafond - Plafond
Nom de l'opérateur	Date de prélèvement	Matériau
MARTIN Olivier	02/08/2021	Enduit / Plâtre - Peinture
Résultat amiante		
absence d'amiante
