# Rapport de repérage des matériaux et produits contenant de l'amiante avant réalisation de travaux dans un immeuble bâti

1  
8 SQUARE DE LA MADELEINE  
ESCALIER AH  
77220 TOURNAN EN BRIE

**Référence du dossier :** Diffus OPH77

49LAH0001 07/07/2020 - 04:09

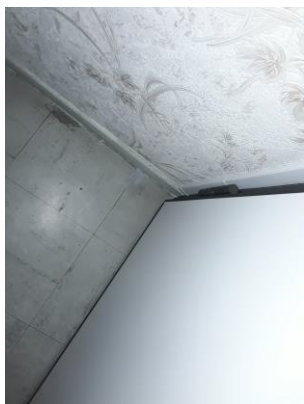
**Descriptif Laboratoire : Colle bitumineuse noire**

**Résultat (justification) : Amiante détecté (RESULTAT ANALYSE)**

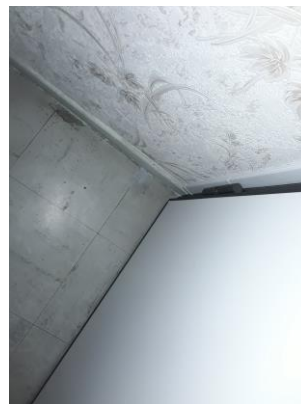
**Identification : P002 (Fr2)**

**Pièce et étage : Entrée RC**

**Descriptif Laboratoire : Ragréage gris**

**Résultat (justification) : Amiante non détectée (RESULTAT ANALYSE)**

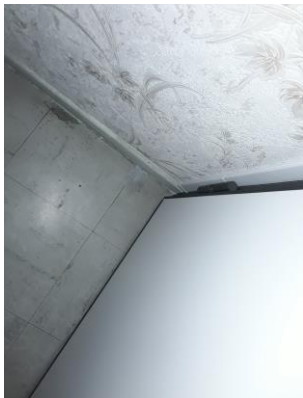
| Identification : P002 (Fr3) |

| Pièce et étage : Entrée RC |
| Descriptif Laboratoire : Peinture non séparable + dalle dure cassante grise |
| Résultat (justification) : Amiante détecté (RESULTAT ANALYSE) |
