# Rapport de mission de repérage des matériaux et produits contenant de l'amiante avant réalisation de travaux

**Référence : RAAT\_49LAO0201**

Le 07/06/2021

Adresse : 17 Square DE LA MADELEINE 77220 TOURNAN-EN-BRIE

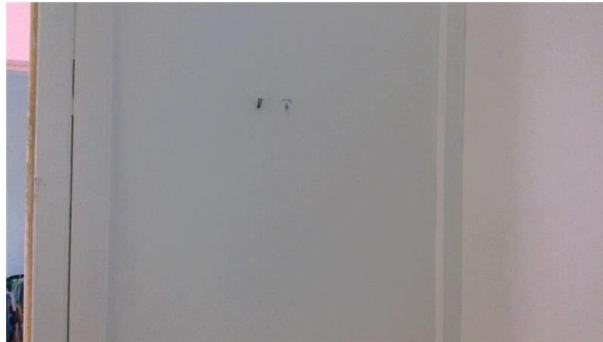
### PRELEVEMENT : P001

| Nom du client | Numéro de dossier | Localisation |
|---|---|---|
| HABITAT 77 OPH DE SEINE DE MARNE | RAAT_49LAO0201 | 3ème - Chambre n°1<br>Cloisons - A |
| absence d'amiante | | |

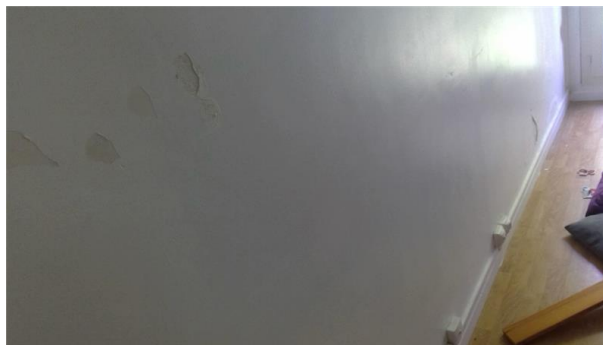
### PRELEVEMENT : P002

| Nom du client | Numéro de dossier | Localisation |
|---|---|---|
| HABITAT 77 OPH DE SEINE DE MARNE | RAAT_49LAO0201 | 3ème - Chambre n°1<br>mur - C, E, F |
| absence d'amiante | | |

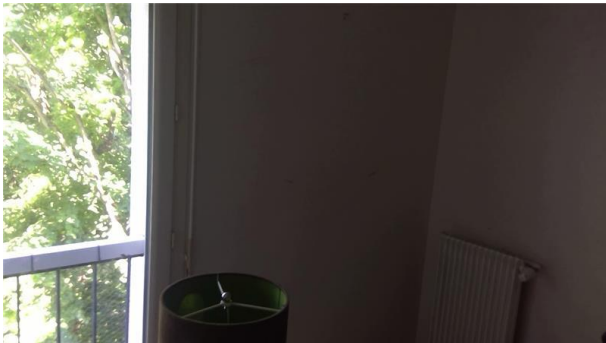
| PRELEVEMENT : P003 | | |

| PRELEVEMENT : P003 | | |
|---|---|---|
| HABITAT 77 OPH DE SEINE DE MARNE | RAAT_49LAO0201 | 3ème - Chambre n°1<br>Mur façade - D |
| absence d'amiante | | |

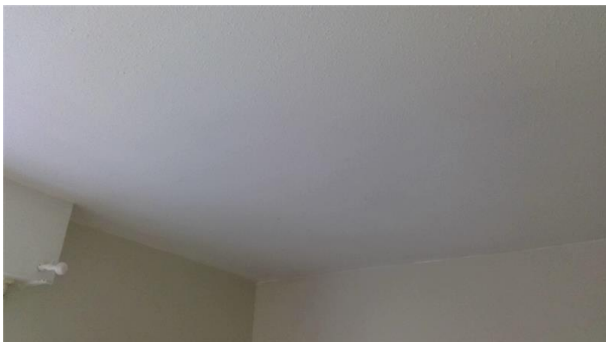
| PRELEVEMENT : P004 | | |

| PRELEVEMENT : P004 | | |
|---|---|---|
| HABITAT 77 OPH DE SEINE DE MARNE | RAAT_49LAO0201 | 3ème - Chambre n°1<br>Plafond - Plafond |
| absence d'amiante | | |

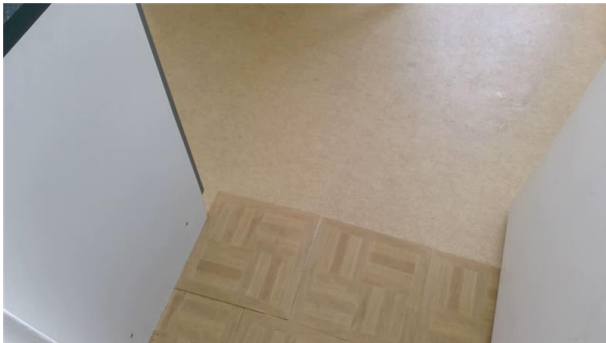
| PRELEVEMENT : P005 | | |

| PRELEVEMENT : P005 | | |
|---|---|---|
| HABITAT 77 OPH DE SEINE DE MARNE | RAAT_49LAO0201 | 3ème - Cuisine<br>Plancher - Sol |
| absence d'amiante | | |

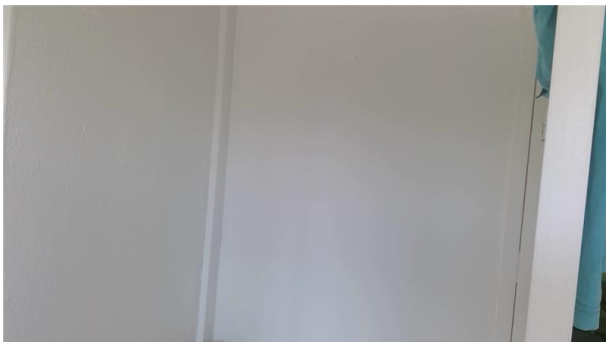
| PRELEVEMENT : P006 | | |

| PRELEVEMENT : P006 | | |
|---|---|---|
| HABITAT 77 OPH DE SEINE DE MARNE | RAAT_49LAO0201 | 3ème - Cuisine<br>Cloisons - A |
| absence d'amiante | | |

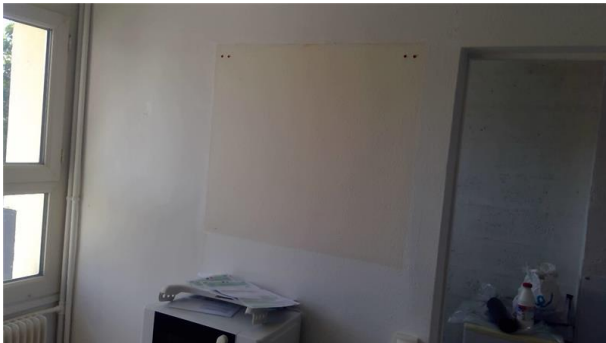
| PRELEVEMENT : P007 | | |

| PRELEVEMENT : P007 | | |
|---|---|---|
| HABITAT 77 OPH DE SEINE DE MARNE | RAAT_49LAO0201 | 3ème - Cuisine<br>Mur - B, D |
| absence d'amiante | | |

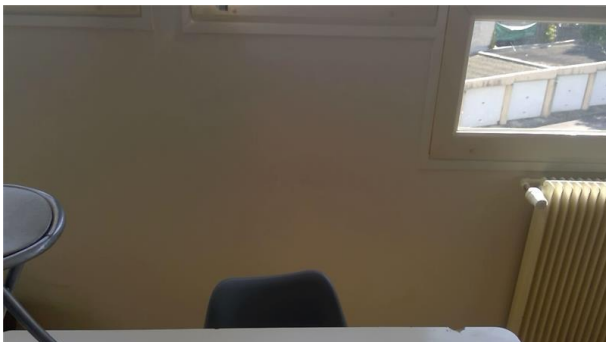
| PRELEVEMENT : P008 | | |

| PRELEVEMENT : P008 | | |
|---|---|---|
| HABITAT 77 OPH DE SEINE DE MARNE | RAAT_49LAO0201 | 3ème - Cuisine<br>mur façade - C |
| absence d'amiante | | |

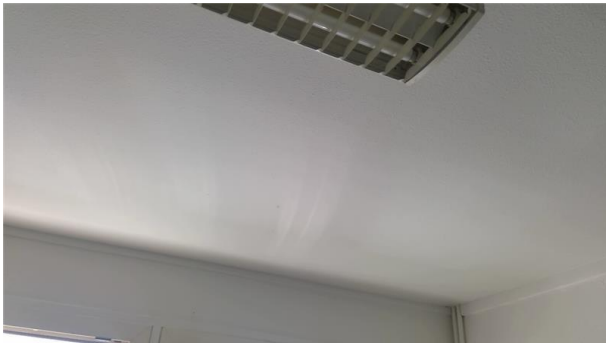
| PRELEVEMENT : P009 | | |

| PRELEVEMENT : P009 | | |
|---|---|---|
| HABITAT 77 OPH DE SEINE DE MARNE | RAAT_49LAO0201 | 3ème - Cuisine<br>Plafond - Plafond |
| absence d'amiante | | |
