RAPPORT DE MISSION DE REPERAGE DES MATERIAUX ET PRODUITS CONTENANT DE L'AMIANTE AVANT TRAVAUX

8 SQUARE PAUL ALGIS ESC AG 50LAG0004
77360 VAIRES SUR MARNE

Edité à SAMOIS SUR SEINE, le 30/04/2017

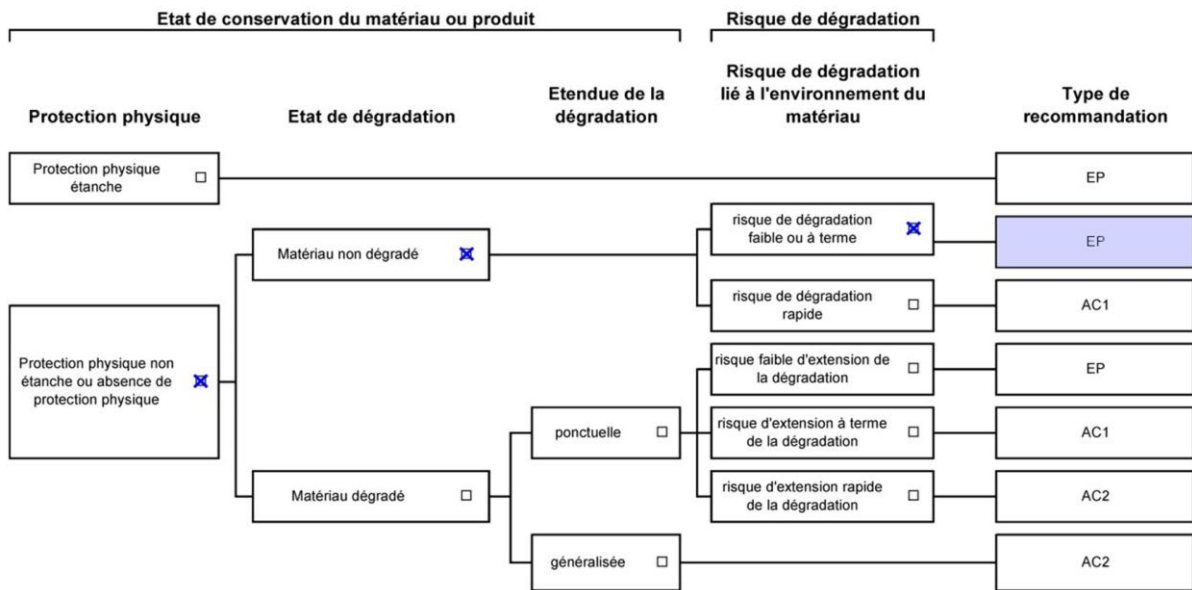
Dossier n° 860407
Date de l'évaluation : 2017/03/28
Bâtiment / local ou zone homogène : RDC - Entrée
Identifiant Matériau : 0002
Matériau : Matériau souple + colle polymère + dalle dure cassante grise
Résultat Score EP (Z-III-RF)

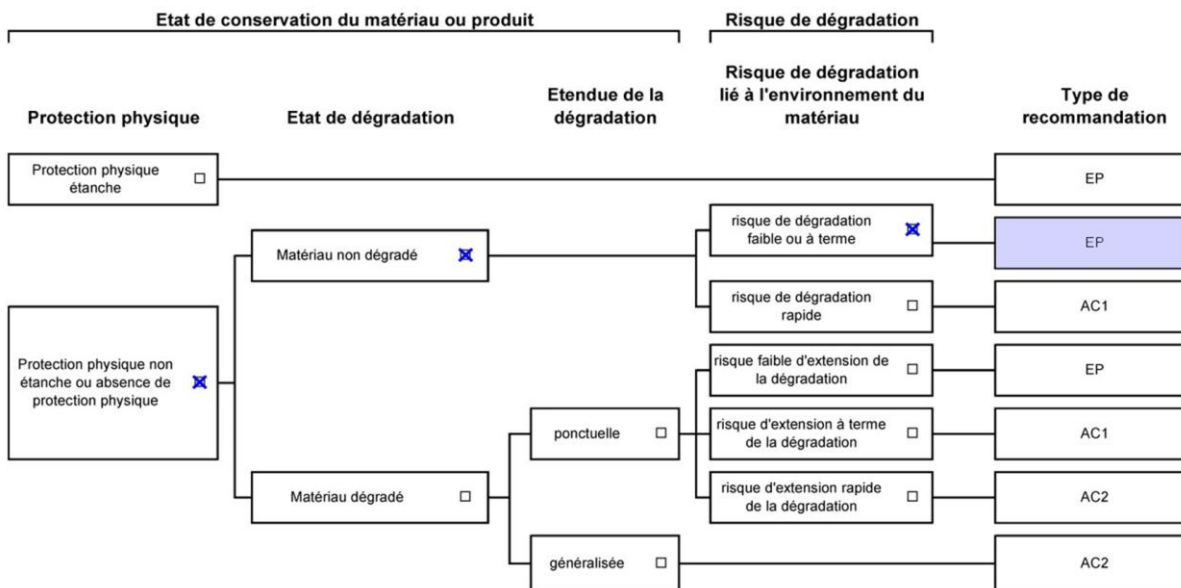
Dossier n° 860407
Date de l'évaluation : 2017/03/28
Bâtiment / local ou zone homogène : RDC - Couloir
Identifiant Matériau : 0008-2
Matériau : Colle bitumineuse noire
Résultat Score EP (Z-III-RF)

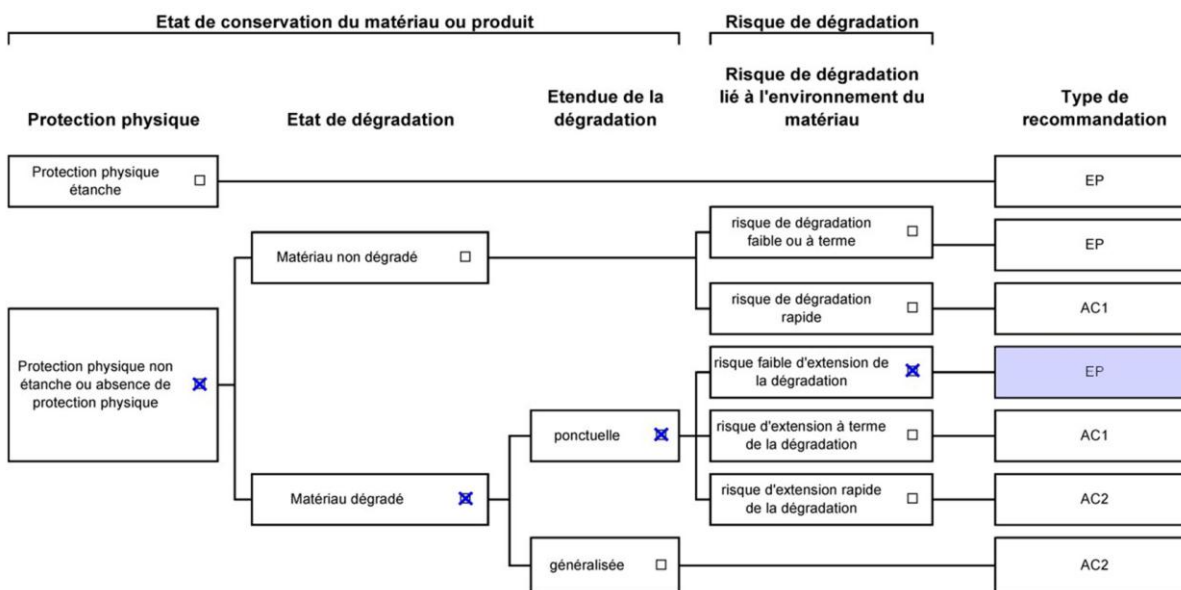
Dossier n° 860407
Date de l'évaluation : 2017/03/28
Bâtiment / local ou zone homogène : RDC - Salle d'eau
Identifiant Matériau : 0018
Matériau : Joint d'étanchéité
Résultat Score EP (Z-II-RF)
