RAPPORT DE MISSION DE REPERAGE DES MATERIAUX ET PRODUITS CONTENANT DE L'AMIANTE AVANT TRAVAUX

Norme NF X46-020 (12/2008) & Code de la santé Publique, articles R1334-14 à 29 (abrogeant le décret 96-97 du 07 février 96) - Programme de repérage de la liste C du décret 2011-629 du 03 juin 2011
Arrêté du 26 juin 2013 relatif au repérage des matériaux et produits de la liste C contenant de l'amiante et au contenu du rapport de repérage

5 SQUARE PAUL ALGIS ESC AE 50LAE0302 (50LAE0302)
77360 VAIRES SUR MARNE

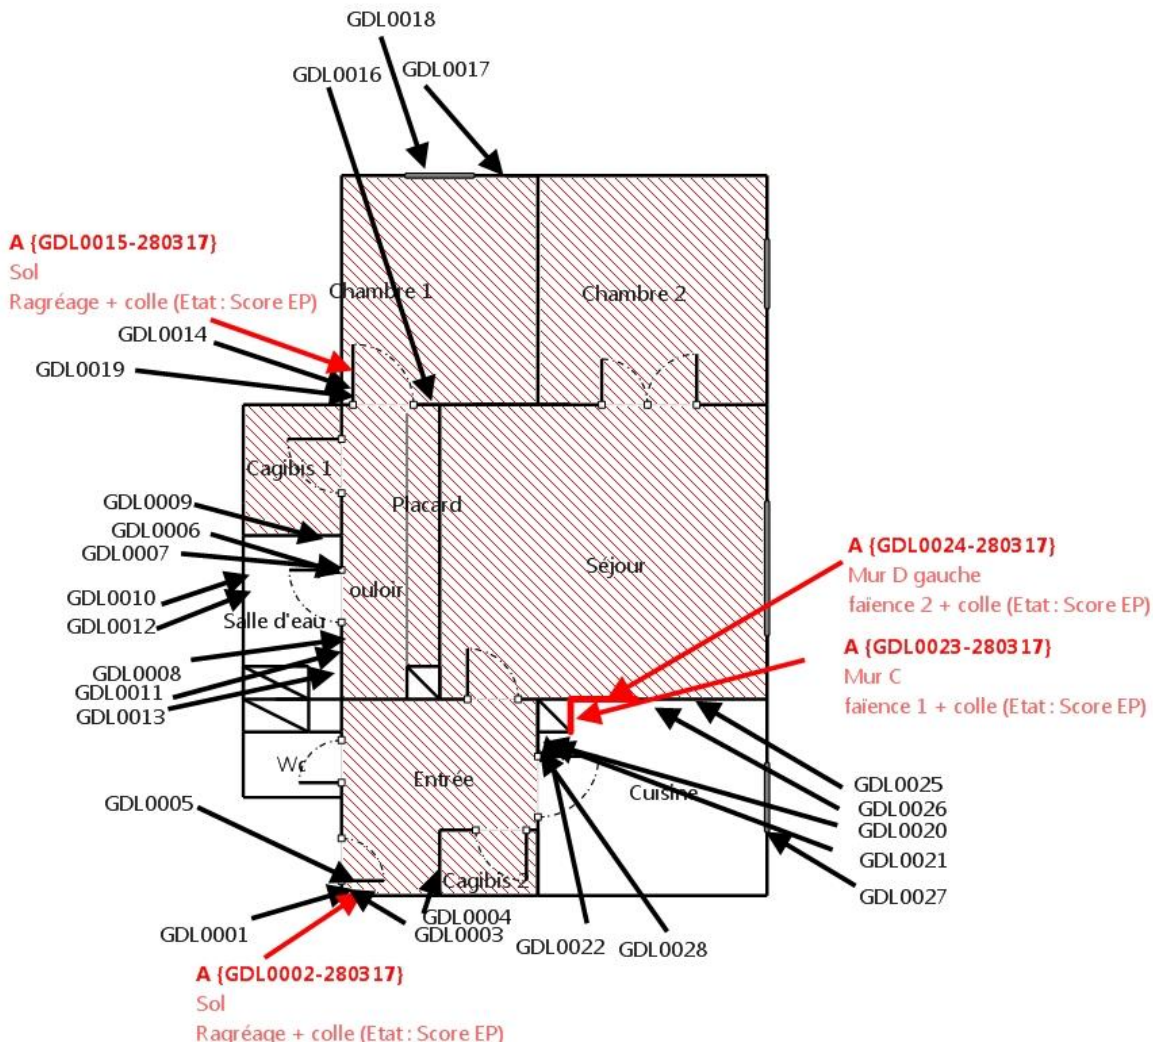
6. CROQUIS DE REPERAGE

Planche (croquis) de repérage technique effectué par le cabinet : ALLODIAGNOSTIC, auteur : Geraud DE LAFFON
Dossier n° 860423 du 28/03/2017
Adresse du bien : 5 SQUARE PAUL ALGIS ESC AE 50LAE0302 (50LAE0302) 77360 VAIRES SUR MARNE

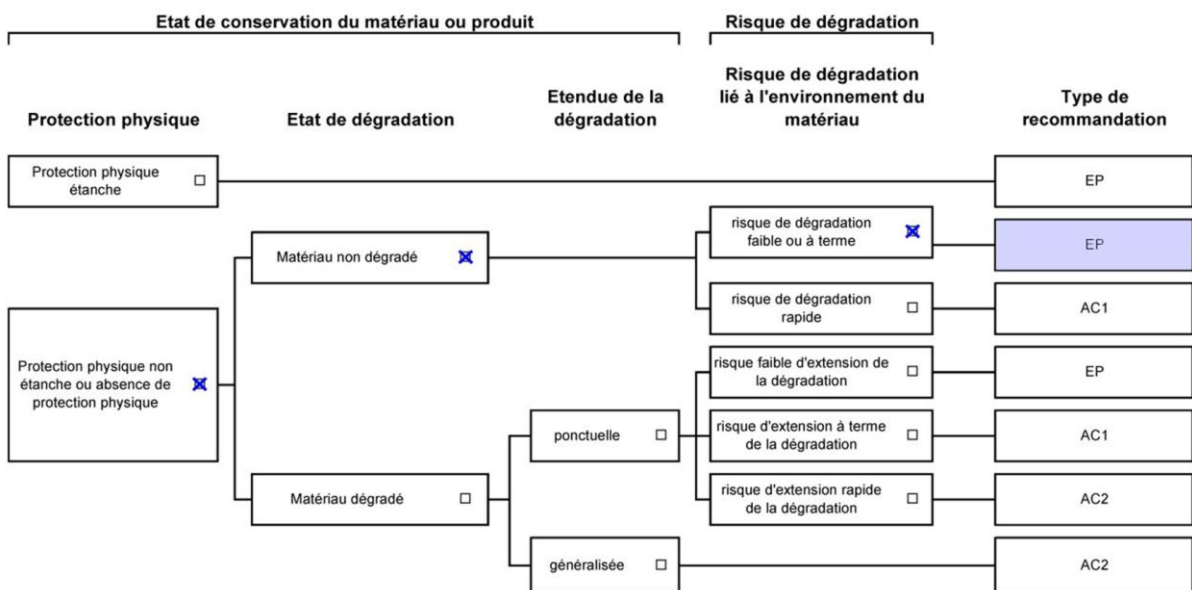
Dossier n° 860423
Date de l'évaluation : 28/03/2017
Bâtiment / local ou zone homogène : 3ème étage - Placard
Identifiant Matériau : 0078
Matériau : Ragréage + colle
Résultat Score EP (Z-III-RF)
