# RAPPORT DE MISSION DE REPERAGE DES MATERIAUX ET PRODUITS CONTENANT DE L'AMIANTE AVANT TRAVAUX

Norme NF X46-020 (12/2008) & Code de la santé Publique, articles R1334-14 à 29 (abrogeant le décret 96-97 du 07 février 96) - Programme de repérage de la liste C du décret 2011-629 du 03 juin 2011  
Arrêté du 26 juin 2013 relatif au repérage des matériaux et produits de la liste C contenant de l'amiante et au contenu du rapport de repérage

5 SQUARE PAUL ALGIS ESC AE 50LAE0202 (50LAE0302)  
77360 VAIRES SUR MARNE

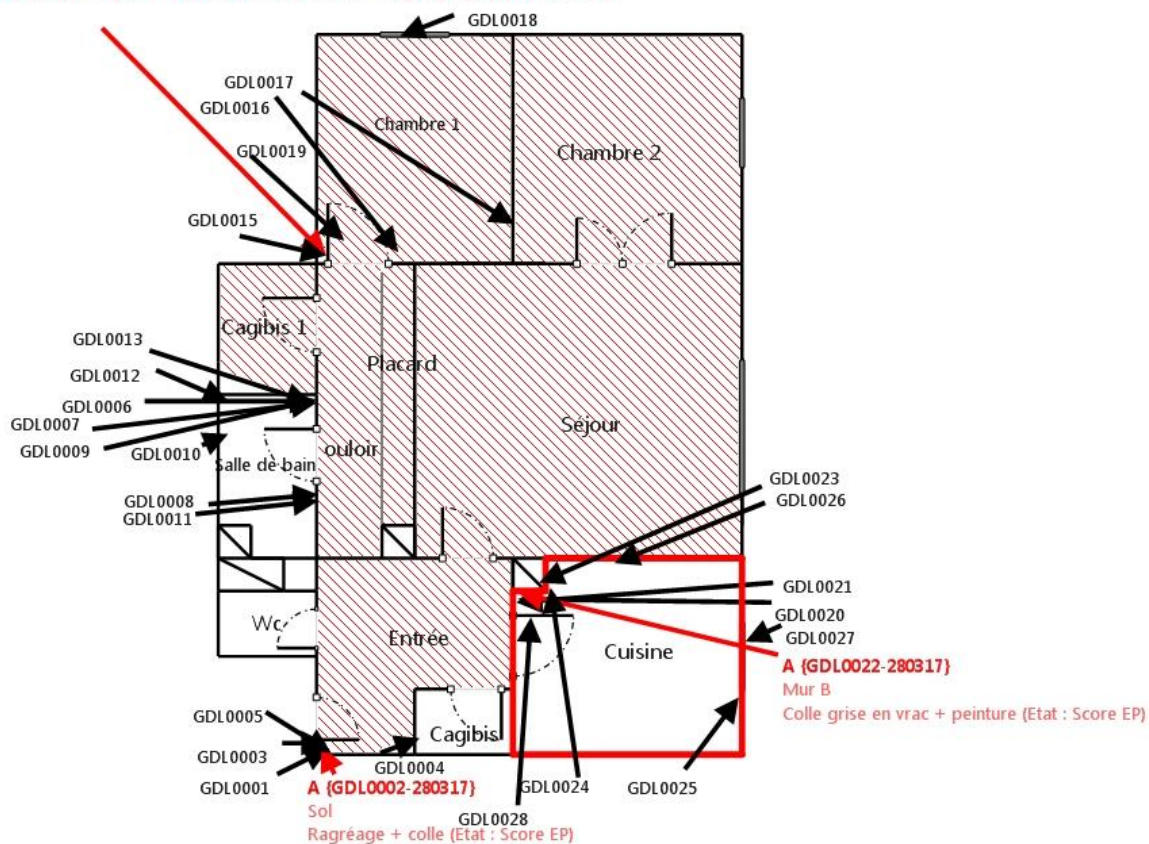
Planche (croquis) de repérage technique effectué par le cabinet : ALLODIAGNOSTIC, auteur : Geraud DE LAFFON  
Dossier n° 860426 du  
Adresse du bien : 5 SQUARE PAUL ALGIS ESC AE 50LAE0202 (50LAE0302) 77360 VAIRES SUR MARNE

Colle polymère jaune + colle bitumineuse noire + ragréage gris (Etat : Score EP)

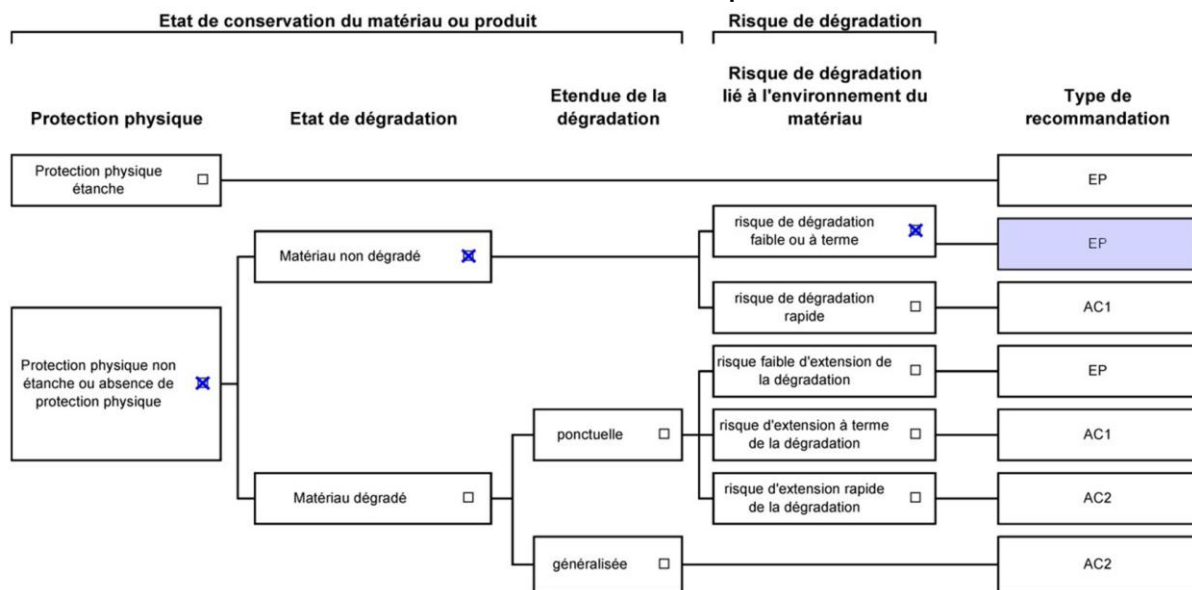
Dossier n° 860426  
Date de l'évaluation : 2017/03/28  
Bâtiment / local ou zone homogène : 2ème étage - Entrée  
Identifiant Matériau : 0002  
Matériau : Ragréage + colle  
Résultat Score EP (Z-III-RF)
