PRE-RAPPORT DE MISSION DE REPERAGE DES MATERIAUX ET PRODUITS CONTENANT DE L'AMIANTE AVANT TRAVAUX

2 SQUARE PAUL ALGIS ESC AB 50LAB0001 (50LAB0001)
77360 VAIRES SUR MARNE

Edité à SAMOIS SUR SEINE, le 14 avril 2017

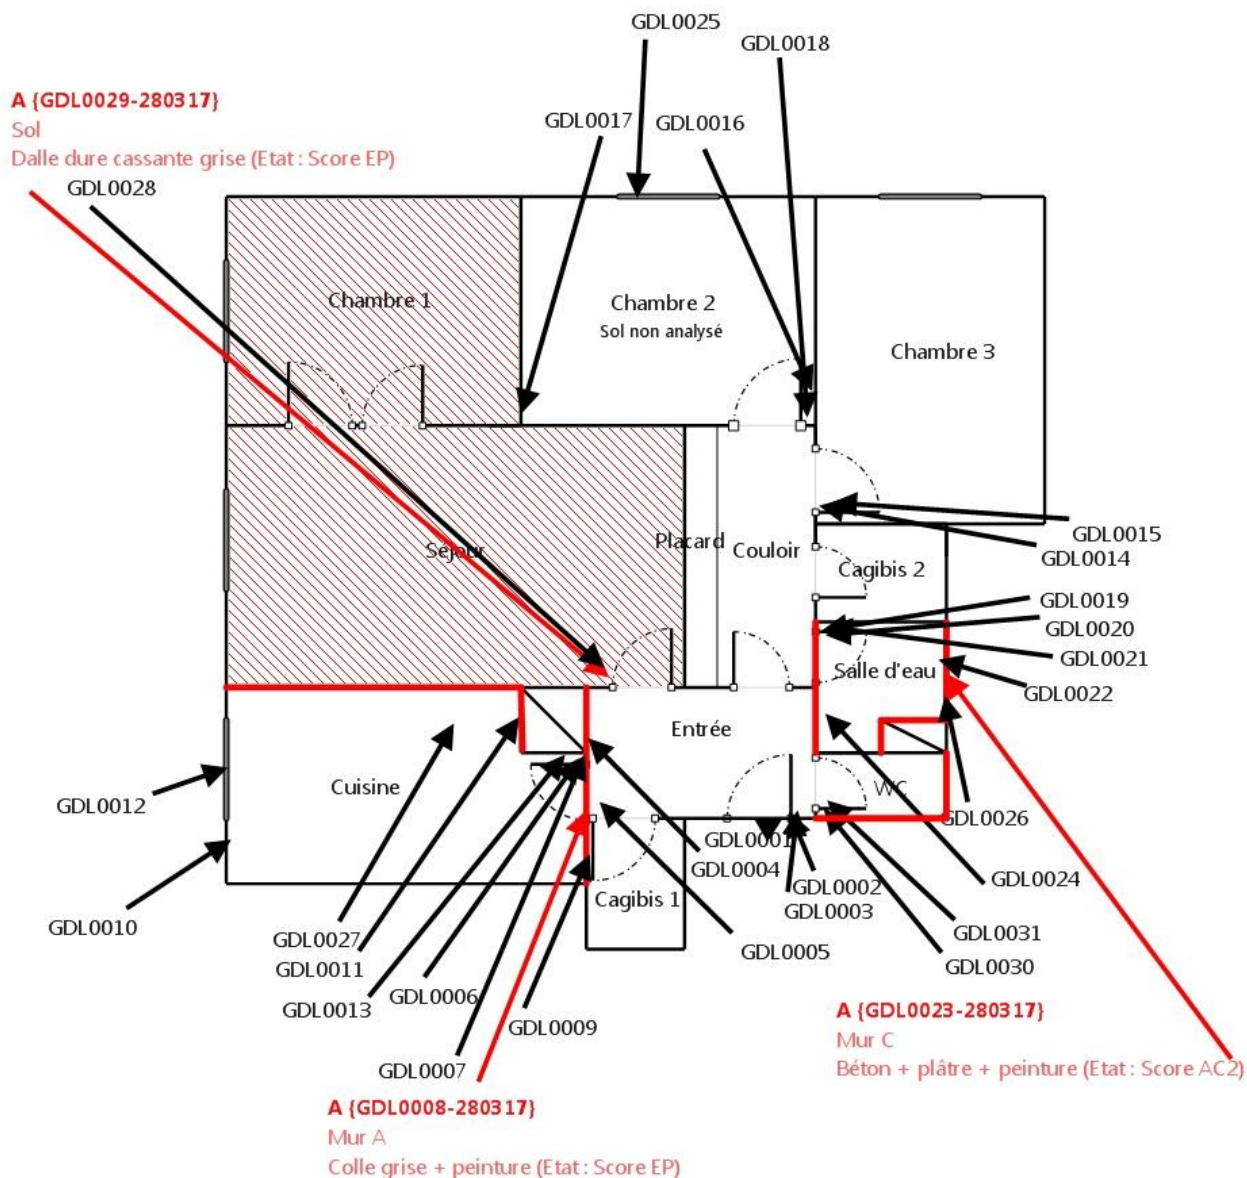
6. CROQUIS DE REPERAGE

En absence de prélèvement sur le sol chambre 2
En cas de travaux prévus sur cet espace, des investigations supplémentaires sont à faire préalablement

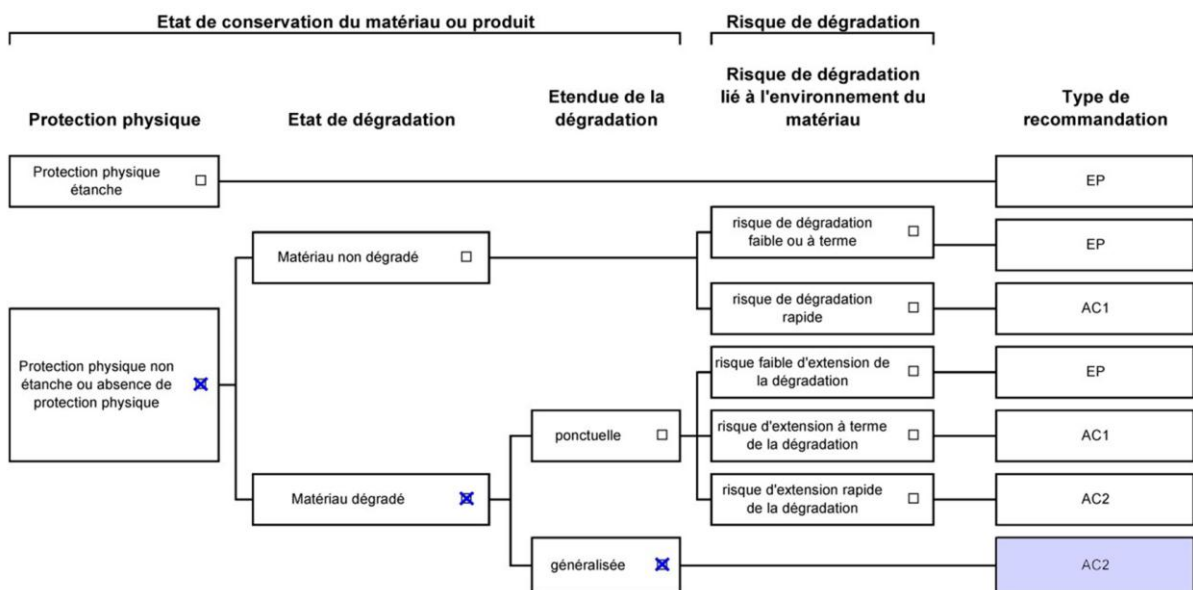
Dossier n° 860431
Date de l'évaluation : 2017/03/28
Bâtiment / local ou zone homogène : RDC - Salle d'eau
Identifiant Matériau : 0049
Matériau : Béton + plâtre + peinture
Résultat Score AC2 (Z-I)

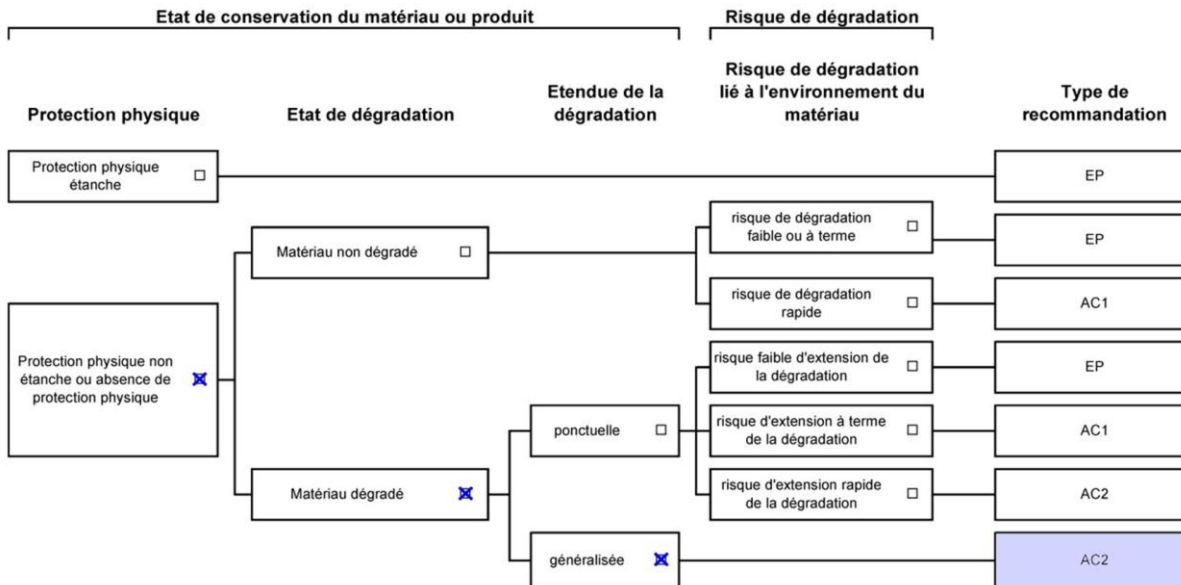
Dossier n° 860431
Date de l'évaluation : 2017/03/28
Bâtiment / local ou zone homogène : RDC - Salle d'eau
Identifiant Matériau : 0050
Matériau : Béton + plâtre + peinture
Résultat Score AC2 (Z-I)

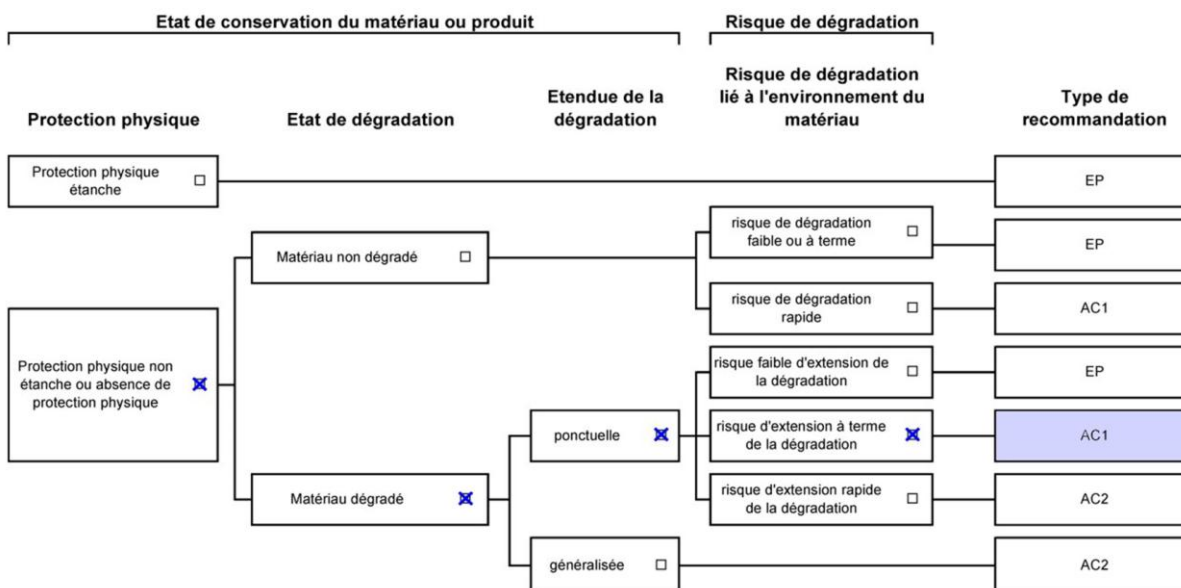
Dossier n° 860431
Date de l'évaluation : 2017/03/28
Bâtiment / local ou zone homogène : RDC - WC
Identifiant Matériau : 0055
Matériau : Béton + plâtre + peinture
Résultat Score AC1 (Z-II-RM)
