RAPPORT DE MISSION DE REPERAGE DES MATERIAUX ET PRODUITS CONTENANT DE L'AMIANTE AVANT TRAVAUX

Bien expertisé

2 SQUARE PAUL ALGIS ESC AB 50LAB0304 (50LAB0304)
77360 VAIRES SUR MARNE

Edité à SAMOIS SUR SEINE, le 30/04/2017

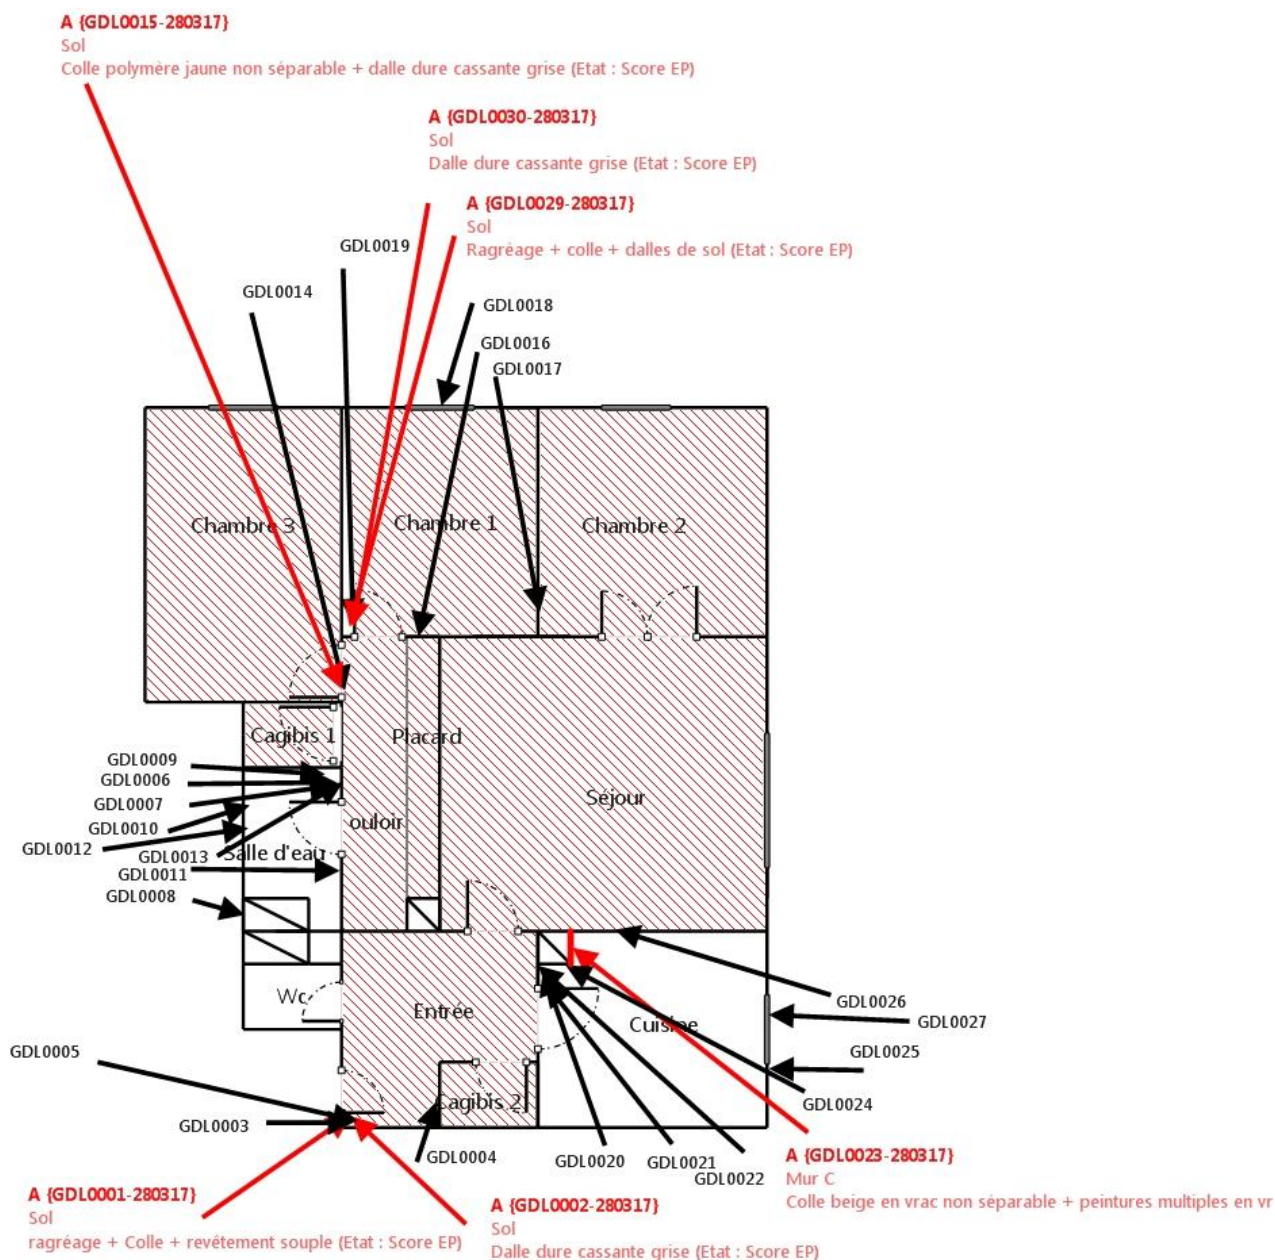
6. CROQUIS DE REPERAGE

Planche (croquis) de repérage technique effectué par le cabinet : ALLODIAGNOSTIC, auteur : Geraud DE LAFFON
Dossier n° 860435 du
Adresse du bien : 2 SQUARE PAUL ALGIS ESC AB 50LAB0304 (50LAB0304) 77360 VAIRES SUR MARNE

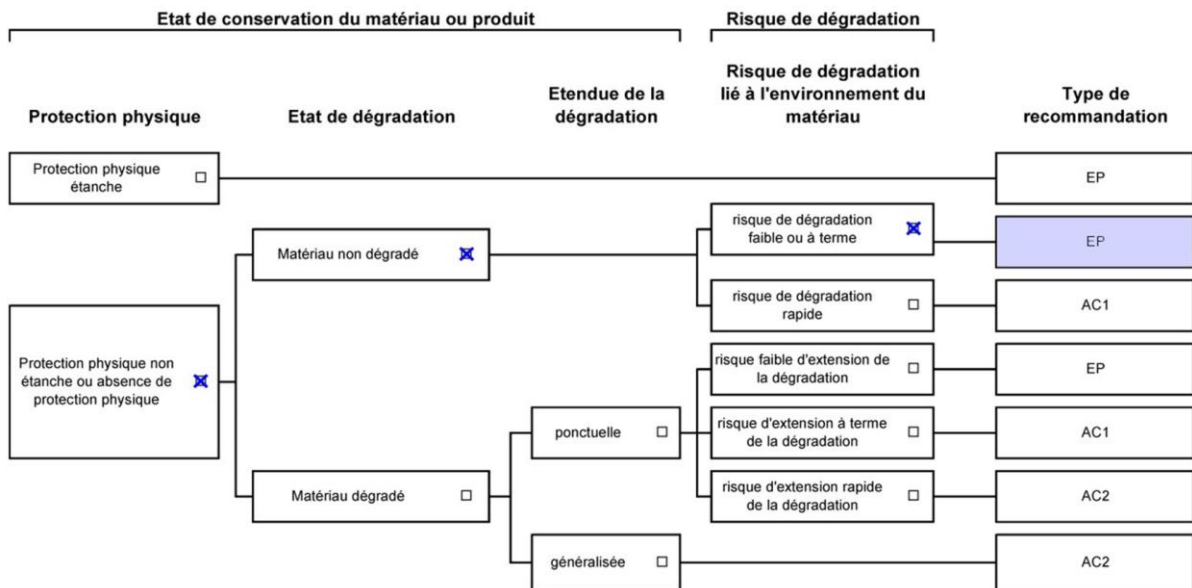
Dossier n° 860435
Date de l'évaluation : 2017/03/28
Bâtiment / local ou zone homogène : 3ème étage - Entrée
Identifiant Matériau : 0001
Matériau : ragréage + Colle + revêtement souple
Résultat Score EP (Z-III-RF)

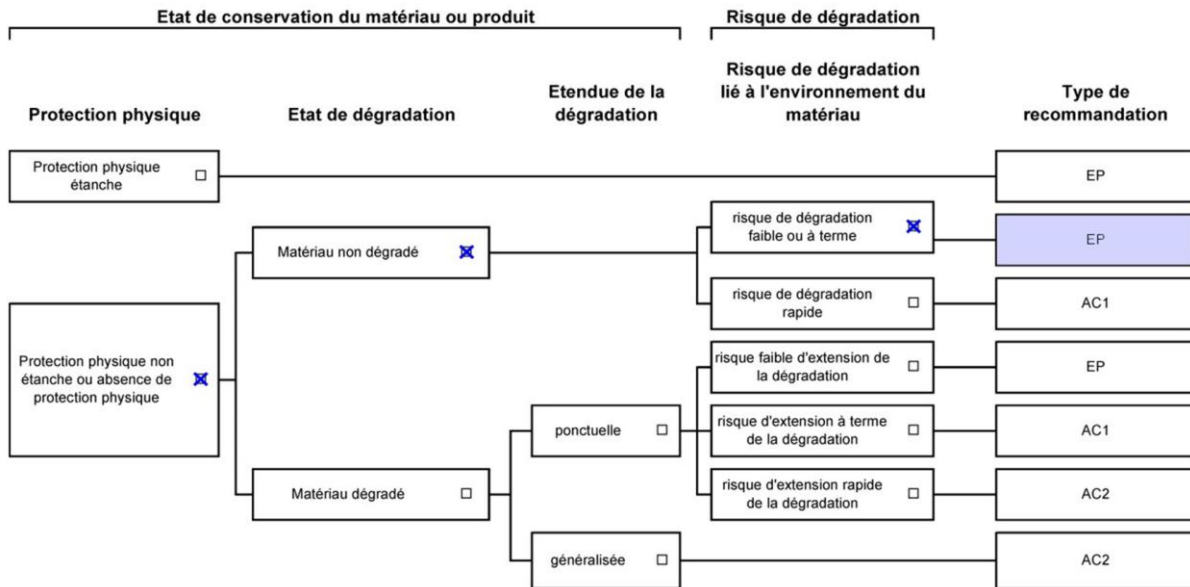
Dossier n° 860435
Date de l'évaluation : 2017/03/28
Bâtiment / local ou zone homogène : 3ème étage - Entrée
Identifiant Matériau : 0002
Matériau : Dalle dure cassante grise
Résultat Score EP (Z-III-RF)

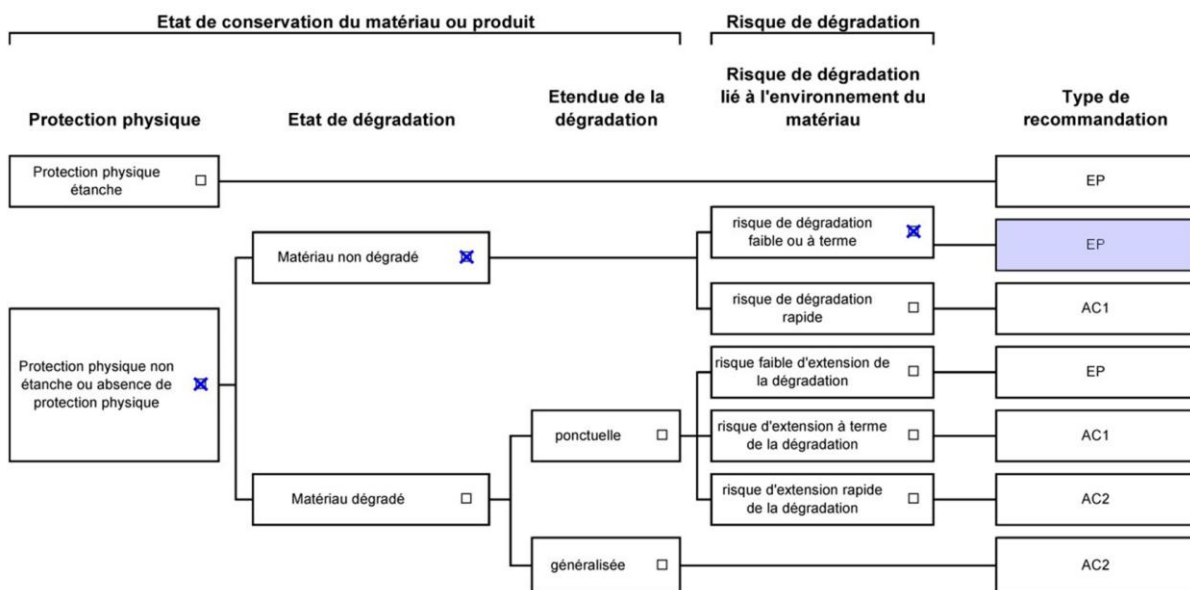
Dossier n° 860435
Date de l'évaluation : 2017/03/28
Bâtiment / local ou zone homogène : 3ème étage - Entrée
Identifiant Matériau : 0002-2
Matériau : Colle bitumineuse noire + ragréage gris en faible quantité non séparable
Résultat Score EP (Z-III-RF)

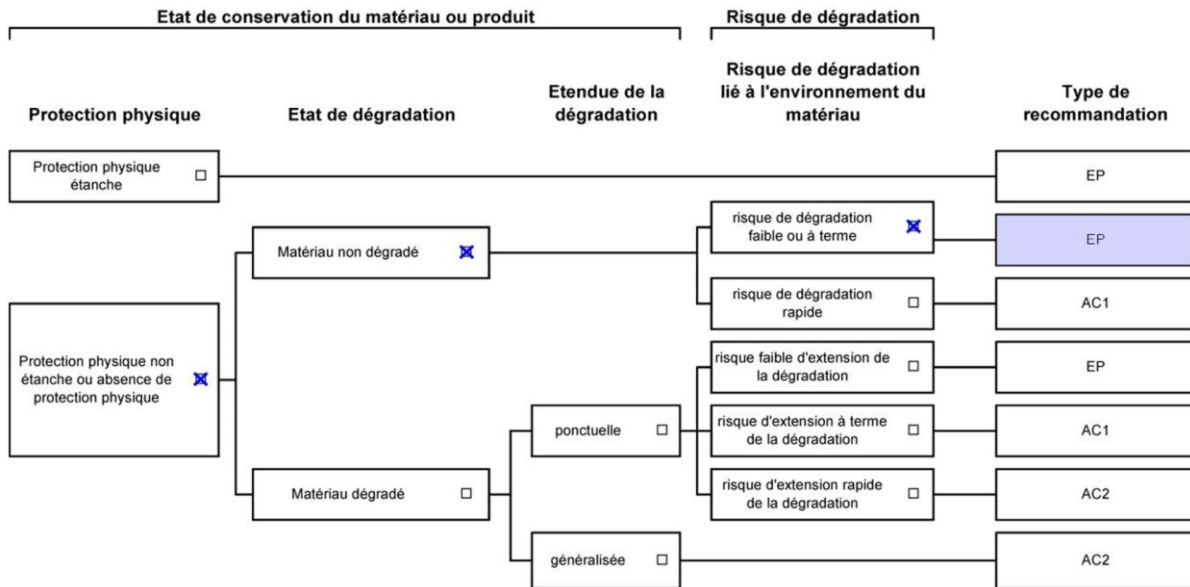
Dossier n° 860435
Date de l'évaluation : 2017/03/28
Bâtiment / local ou zone homogène : 3ème étage - Couloir
Identifiant Matériau : 0083
Matériau : ragréage + Colle + revêtement souple
Résultat Score EP (Z-III-RF)

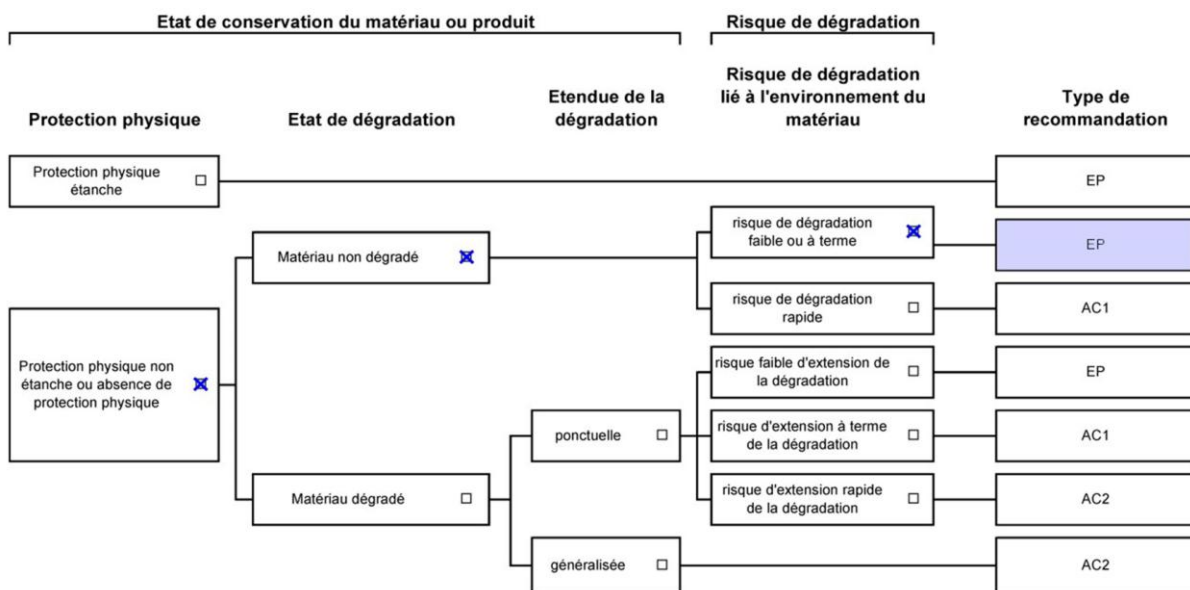
Dossier n° 860435
Date de l'évaluation : 2017/03/28
Bâtiment / local ou zone homogène : 3ème étage - Couloir
Identifiant Matériau : 0084
Matériau : Dalle dure cassante grise
Résultat Score EP (Z-III-RF)
