PRE-RAPPORT DE MISSION DE REPERAGE DES MATERIAUX ET PRODUITS CONTENANT DE L'AMIANTE AVANT TRAVAUX

4 SQUARE PAUL ALGIS ESC AD 50LAD0004 (50LAD0004)
77360 VAIRES SUR MARNE

SYNTHESE DES CONCLUSIONS GENERALES DU REPERAGE DES MATERIAUX ET PRODUITS CONTENANT DE L'AMIANTE (RESULTATS DETAILLES EN PAGE 5) :

ABSENCE

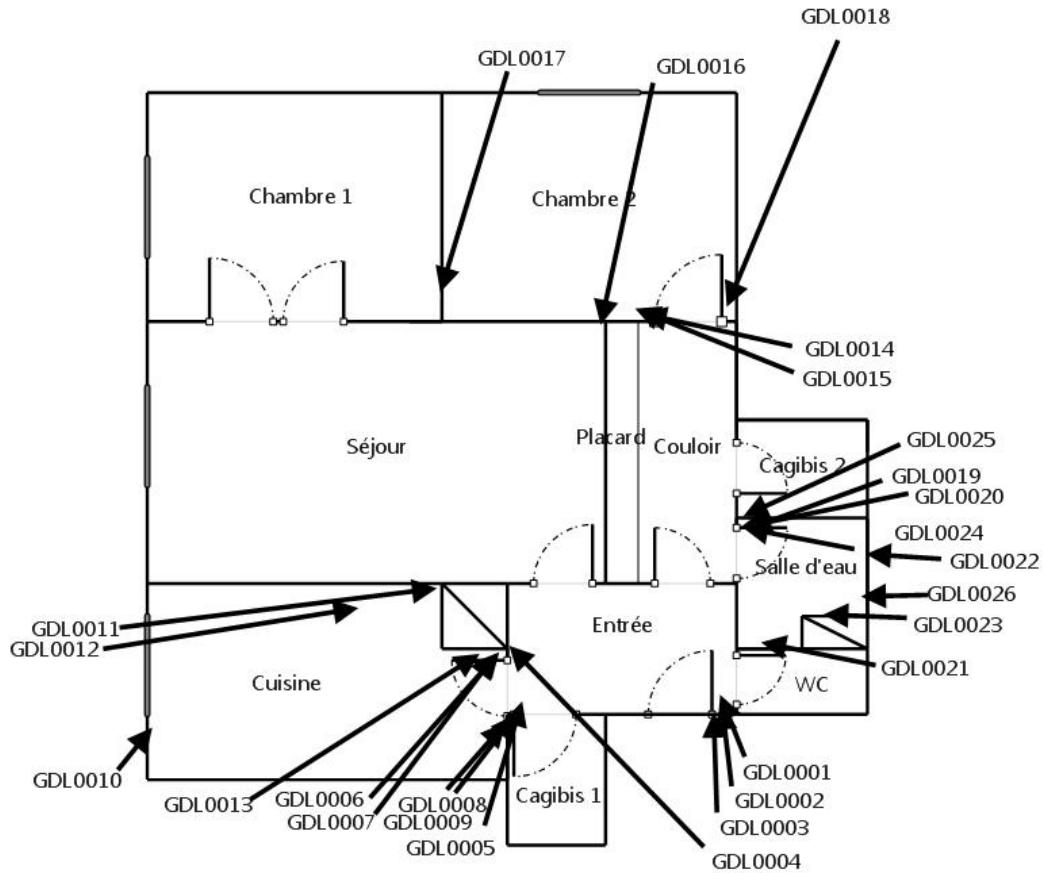
6. CROQUIS DE REPERAGE

En raison du blocage des fenêtres, il n'a pas été possible d'accéder aux gardes corps
