PRE-RAPPORT DE MISSION DE REPERAGE DES MATERIAUX ET PRODUITS CONTENANT DE L'AMIANTE AVANT TRAVAUX

Norme NF X46-020 (12/2008) & Code de la santé Publique, articles R1334-14 à 29 (abrogeant le décret 96-97 du 07 février 96) - Programme de repérage de la liste C du décret 2011-629 du 03 juin 2011
Arrêté du 26 juin 2013 relatif au repérage des matériaux et produits de la liste C contenant de l'amiante et au contenu du rapport de repérage

3 SQUARE PAUL ALGIS ESC AC 50LAC0903 (50LAC0903)
77360 VAIRES SUR MARNE

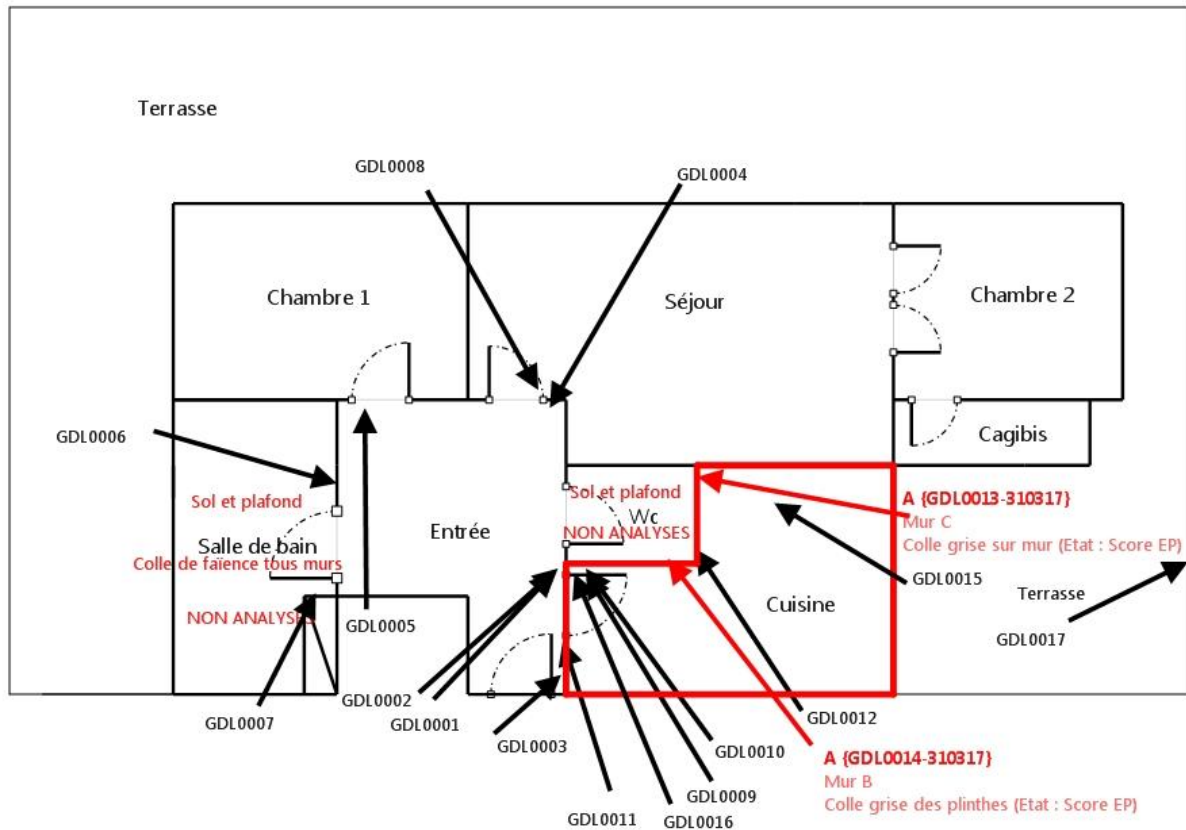
AINSI QUE DES COLLES DE FAÏENCES SALLE DE BAIN TOUS MURS

EN CAS DE TRAVAUX SUR CES ESPACES, DES INVESTIGATIONS SUPPLEMENTAIRES SERONT NECESSAIRES AU PREALABLE
