RAPPORT DE MISSION DE REPERAGE DES MATERIAUX ET PRODUITS CONTENANT DE L'AMIANTE AVANT TRAVAUX

3 SQUARE PAUL ALGIS ESC AC 50LAC0103 (50LAC0103)
77360 VAIRES SUR MARNE

Edité à SAMOIS SUR SEINE, le 28/03/2017

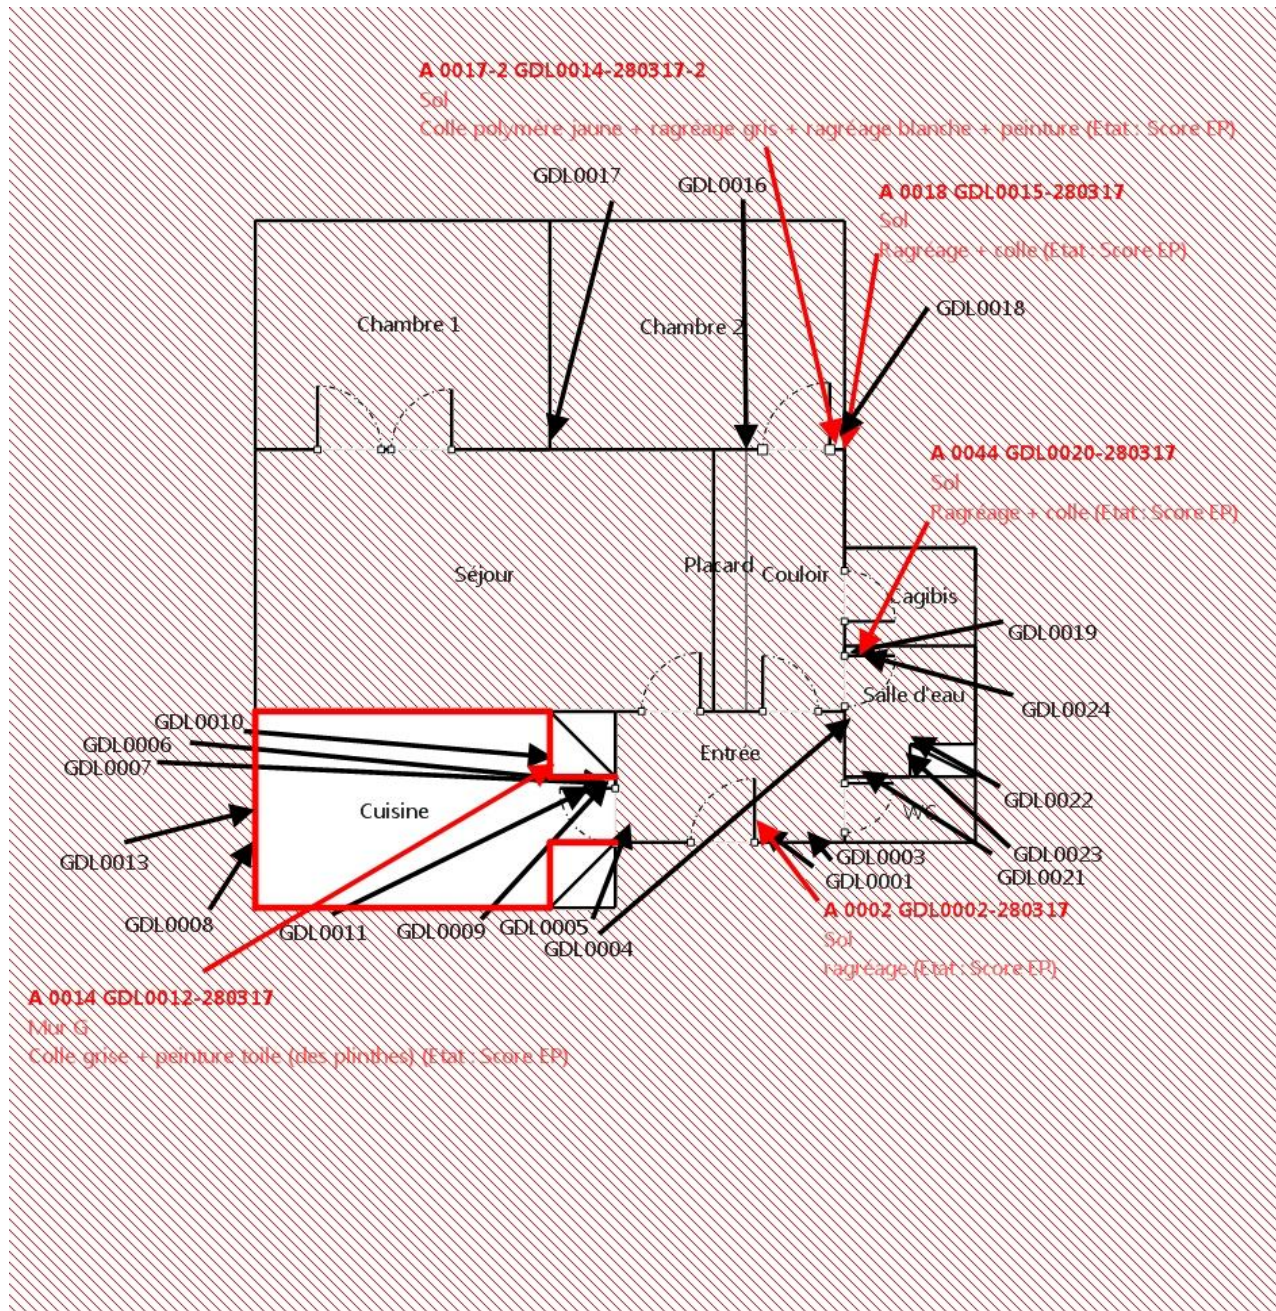
6. CROQUIS DE REPERAGE

Planche (croquis) de repérage technique effectué par le cabinet : ALLODIAGNOSTIC, auteur : Geraud DE LAFFON
Dossier n° 860459 du 28/03/2017
Adresse du bien : 3 SQUARE PAUL ALGIS ESC AC 50LAC0103 (50LAC0103) 77360 VAIRES SUR MARNE

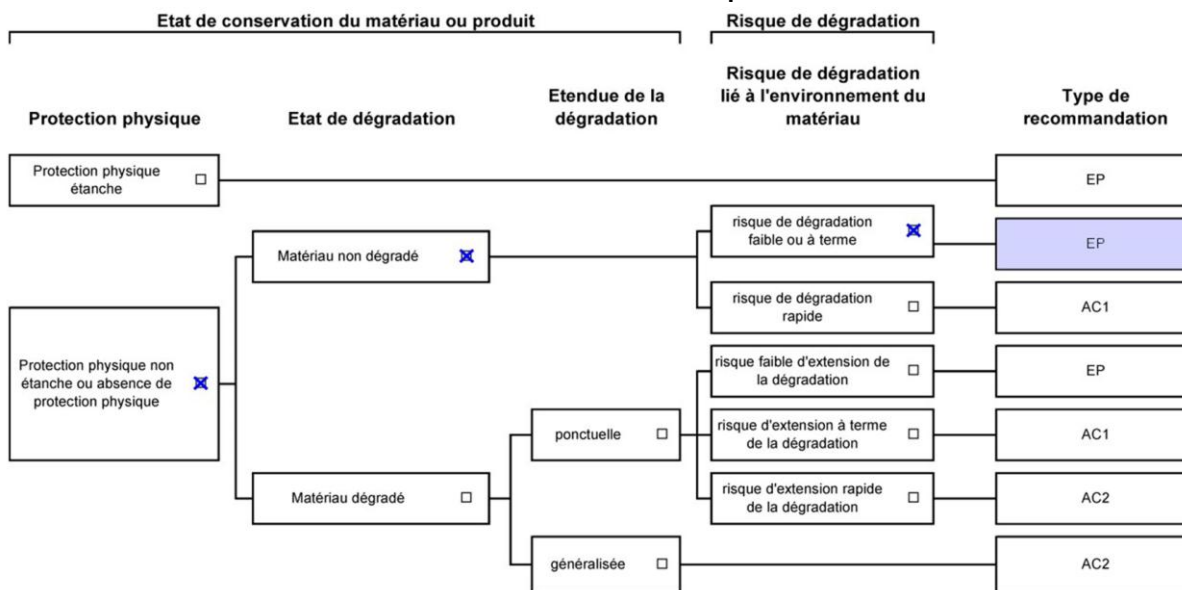
Dossier n° 860459
Date de l'évaluation : 28/03/2017
Bâtiment / local ou zone homogène : 1er étage - Entrée
Identifiant Matériau : 0002
Matériau : ragréage
Résultat Score EP (Z-III-RF)
