RAPPORT DE MISSION DE REPERAGE DES MATERIAUX ET PRODUITS CONTENANT DE L'AMIANTE AVANT TRAVAUX

3 SQUARE PAUL ALGIS ESC AC 50LAC0103 (50LAC0103)
77360 VAIRES SUR MARNE

Edité à SAMOIS SUR SEINE, le 28/03/2017

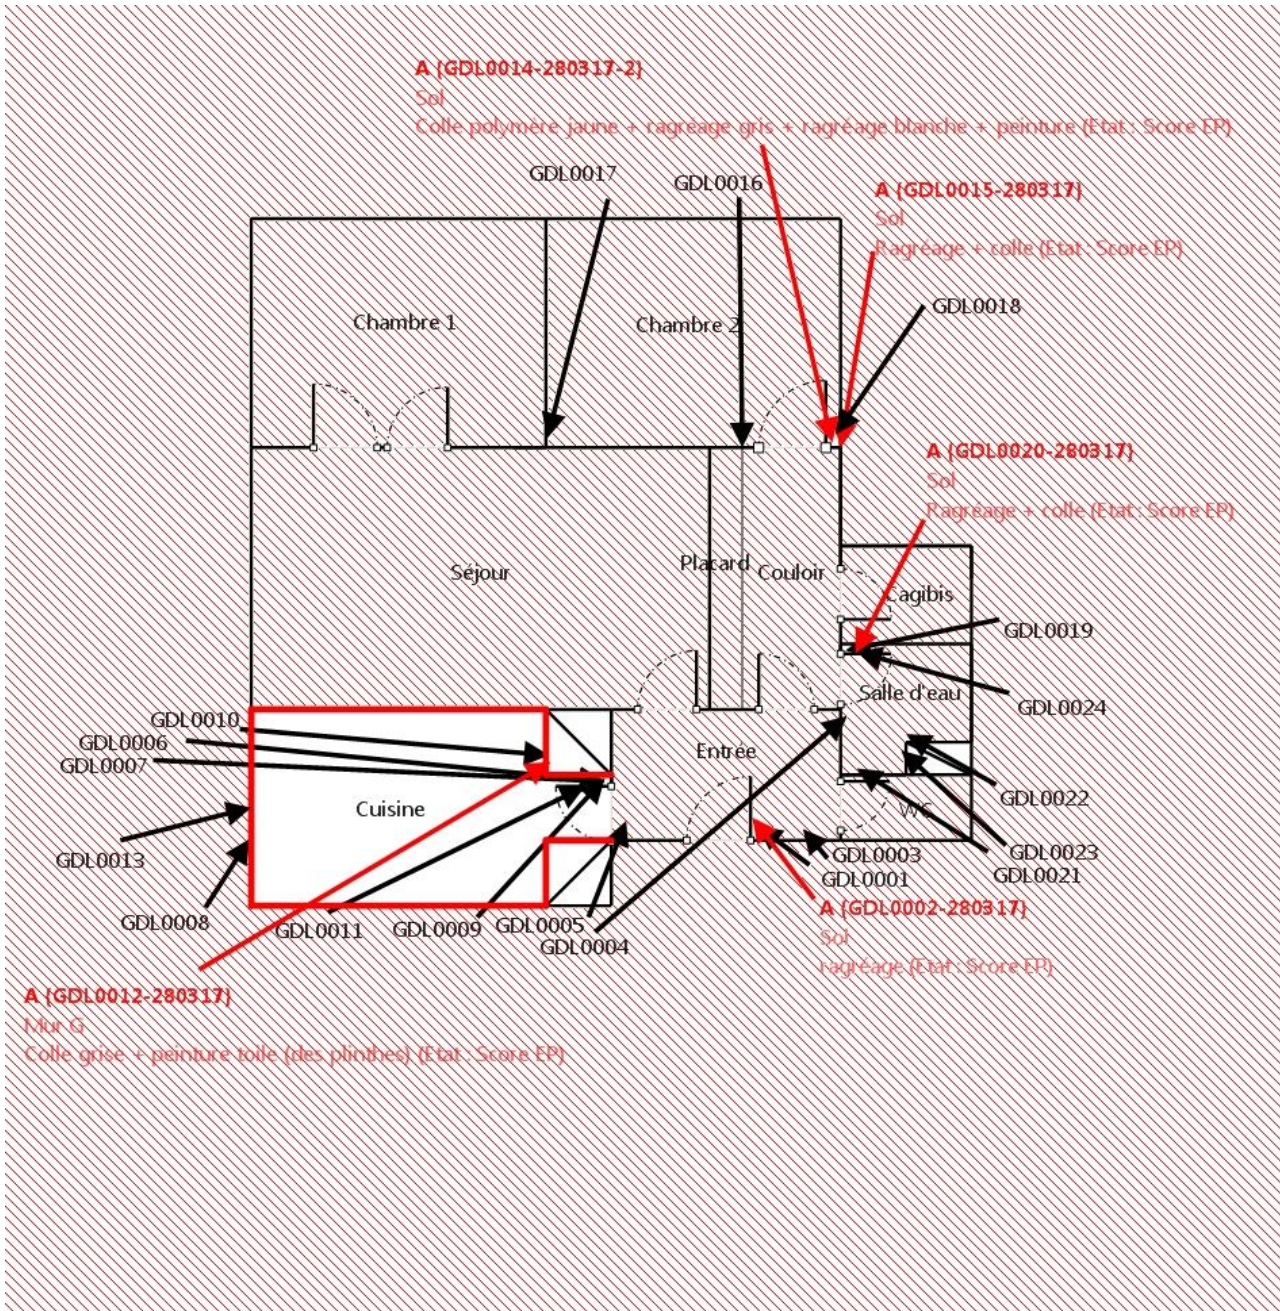
Planche (croquis) de repérage technique effectué par le cabinet : ALLODIAGNOSTIC, auteur : Geraud DE LAFFON
Dossier n° 860459 du 28/03/2017
Adresse du bien : 3 SQUARE PAUL ALGIS ESC AC 50LAC0103 (50LAC0103) 77360 VAIRES SUR MARNE
