# RAPPORT DE MISSION DE REPERAGE DES MATERIAUX ET PRODUITS CONTENANT DE L'AMIANTE AVANT TRAVAUX

3 SQUARE PAUL ALGIS ESC AC 50LAC0300 (50LAC0300)  
77360 VAIRES SUR MARNE

Edité à SAMOIS SUR SEINE, le 01/05/2017

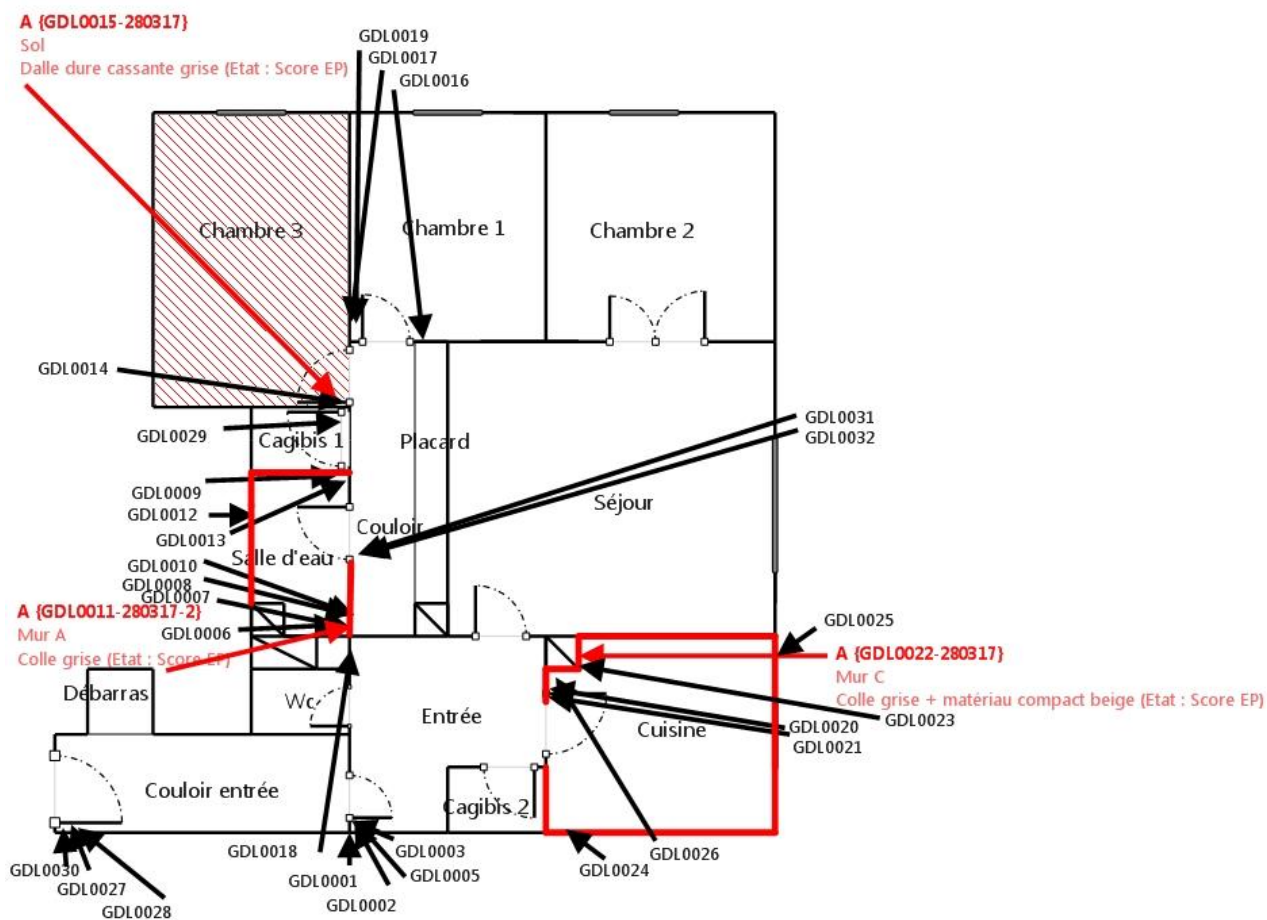
## 6. CROQUIS DE REPERAGE

Planche (croquis) de repérage technique effectué par le cabinet : ALLODIAGNOSTIC, auteur : Geraud DE LAFFON  
Dossier n° 860465 du  
Adresse du bien : 3 SQUARE PAUL ALGIS ESC AC 50LAC0300 (50LAC0300) 77360 VAIRES SUR MARNE
