PRE-RAPPORT DE MISSION DE REPERAGE DES MATERIAUX ET PRODUITS CONTENANT DE L'AMIANTE AVANT TRAVAUX

8 SQUARE PAUL ALGIS ESC AG 50LAG0501 (50LAG0501)
77360 VAIRES SUR MARNE

Edité à SAMOIS SUR SEINE, le 28/03/2017

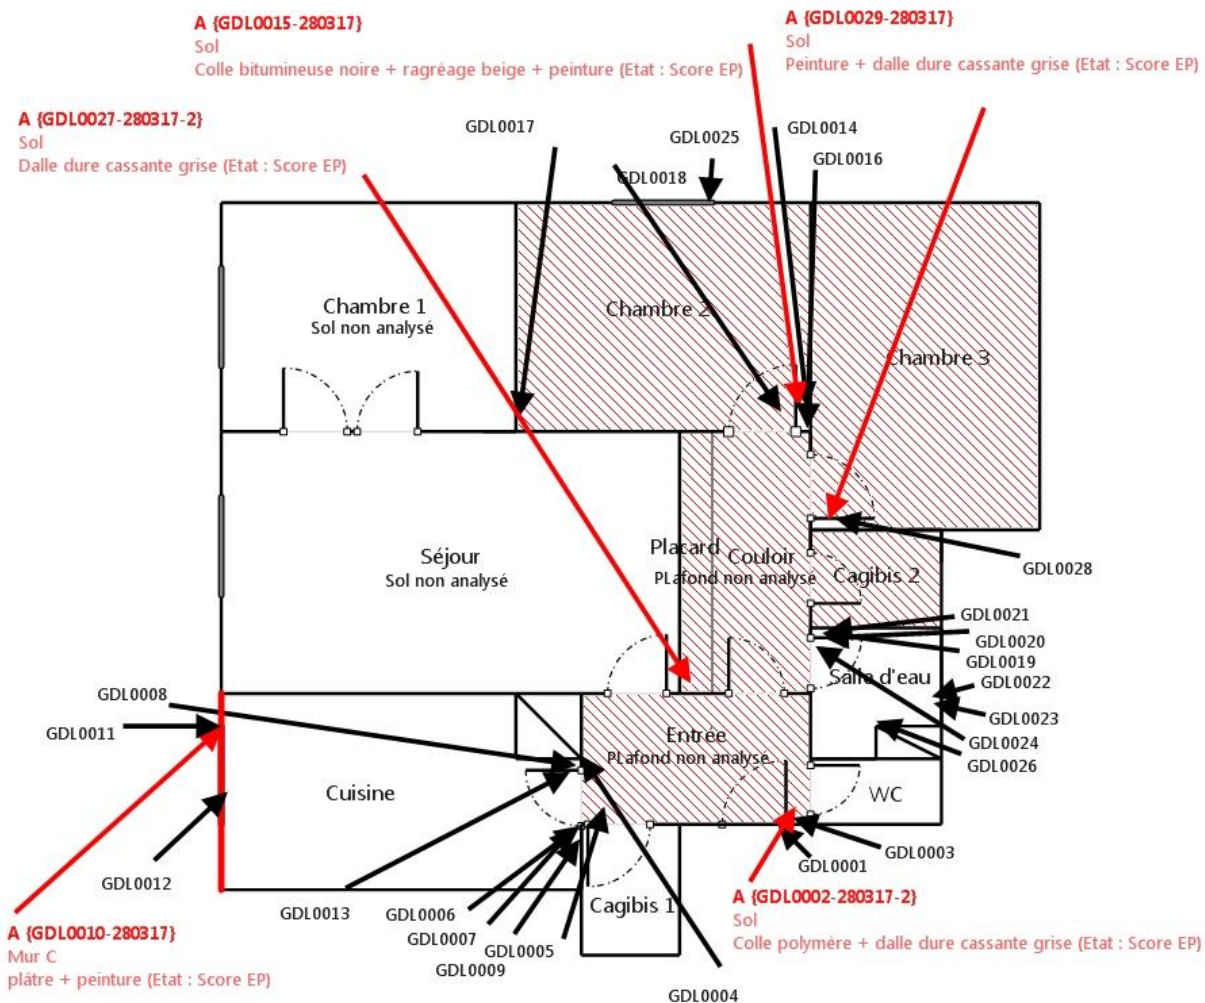
6. CROQUIS DE REPERAGE

En absence de possibilité de prélèvement sur :
Les sols du séjour et de la chambre 1, du plafond de l'entrée et du couloir
en cas de travaux sur ces espaces des investigations supplémentaires seront nécessaires
